Verkennend bodemonderzoek

Schapenatjesduin te Den Haag (Kijkduin)

Rapport: 2015058/RAP02 rev.1
Status: Definitief
Datum: 11 maart 2016

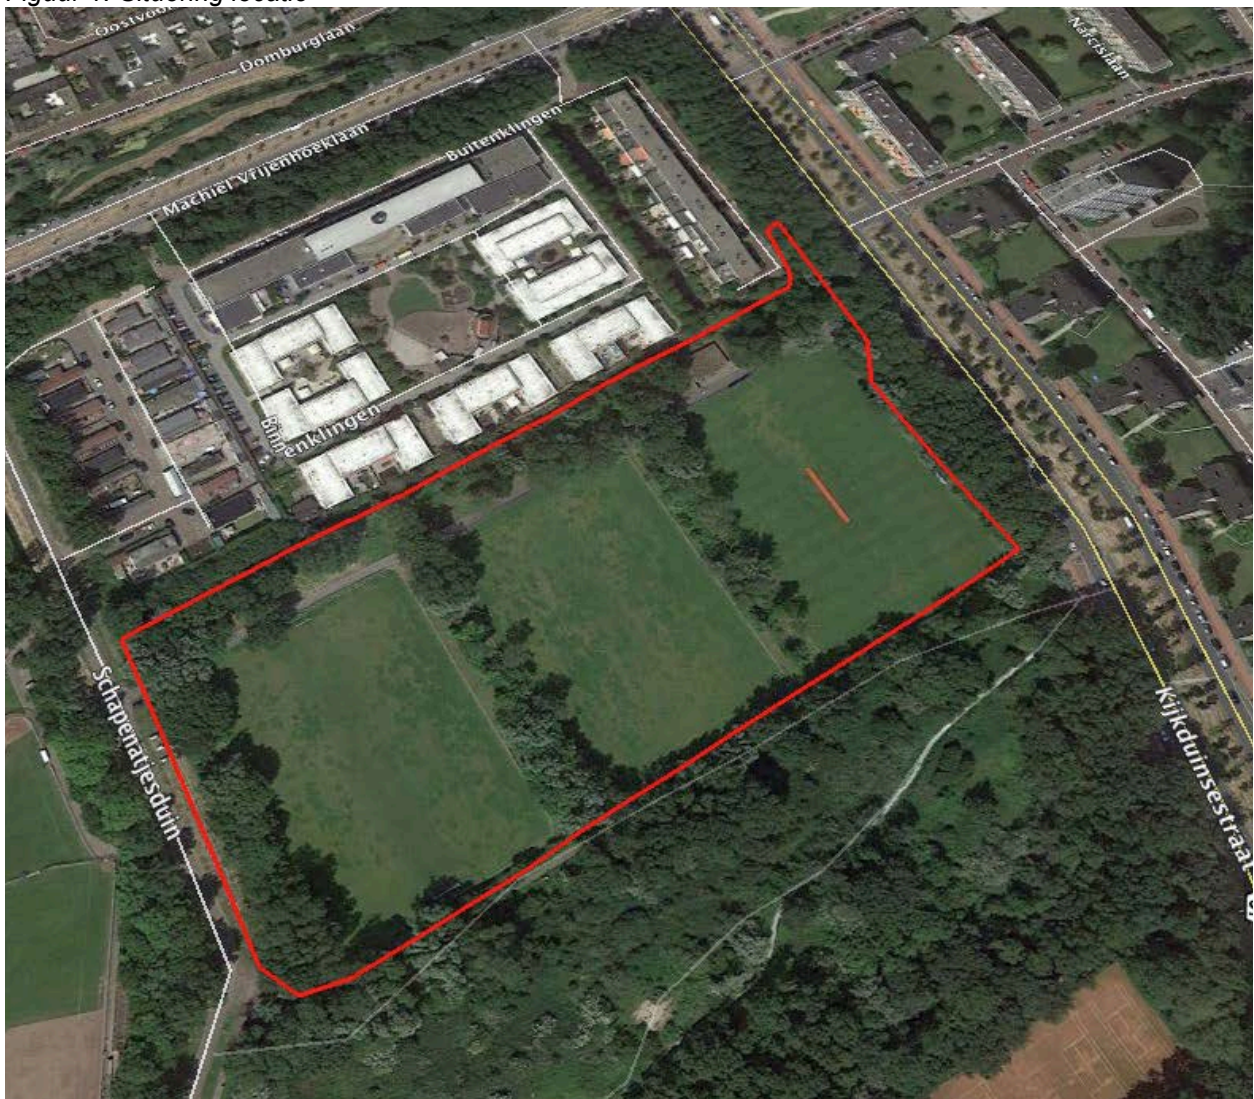
Figuur 1: Situering locatie

De kadastrale gegevens (kadastrale kaart met omgevingskaart) van de onderzoekslocatie zijn opgenomen in bijlage 1. De ligging van de deellocaties is aangegeven op de luchtfoto in figuur 1.

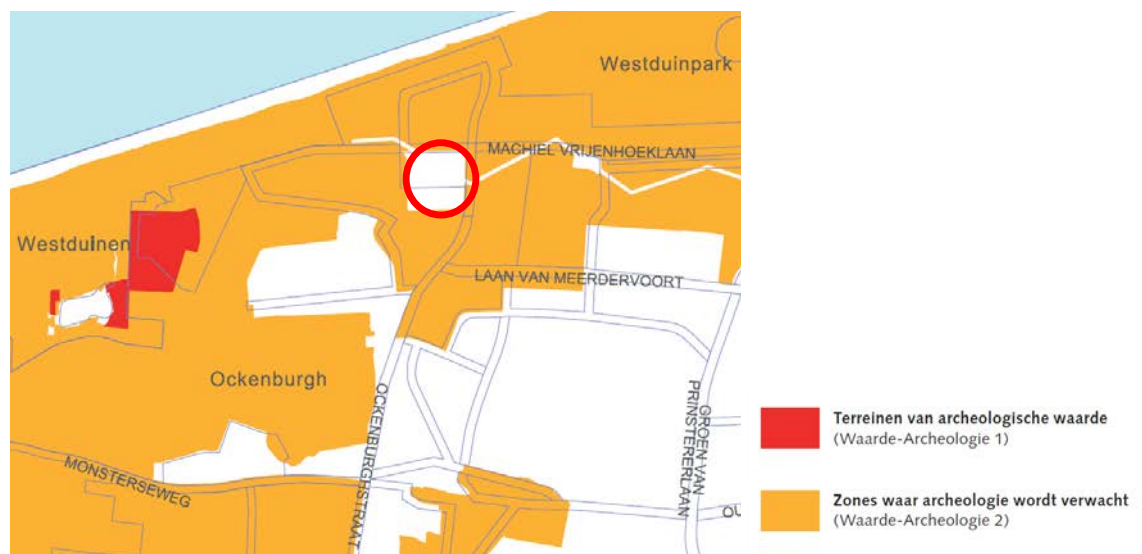
Figuur 3: Archeologische Waarden- en Verwachtingenkaart Den Haag

Volgens de Archeologische Waarden- en Verwachtingenkaart Den Haag (versie maart 2011) worden op de onderzoekslocatie geen bijzondere archeologische waarden verwacht. Bij ruimtelijke ontwikkelingen en/of gepland grondverzet is op dit deel van de locatie geen archeologisch (voor)onderzoek nodig.

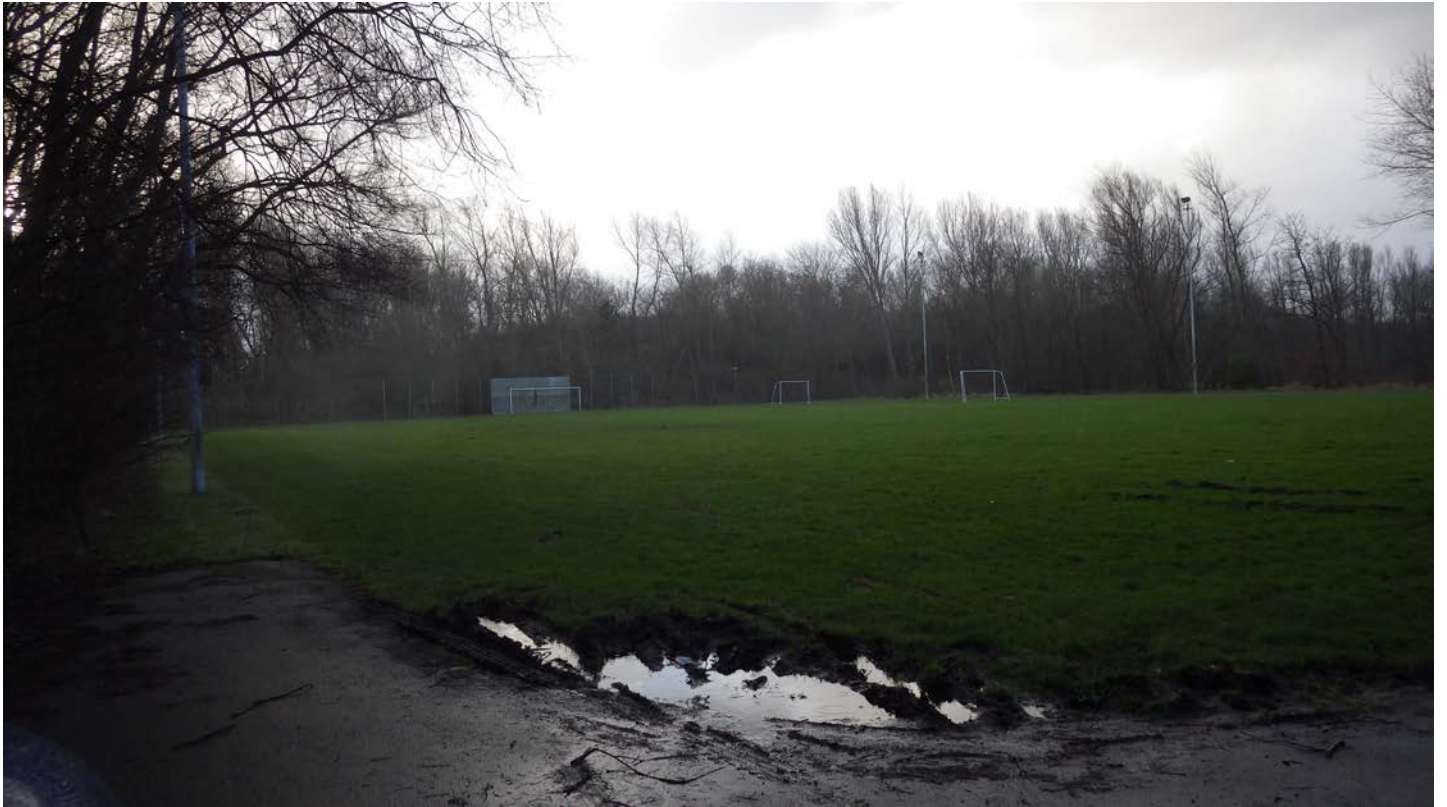
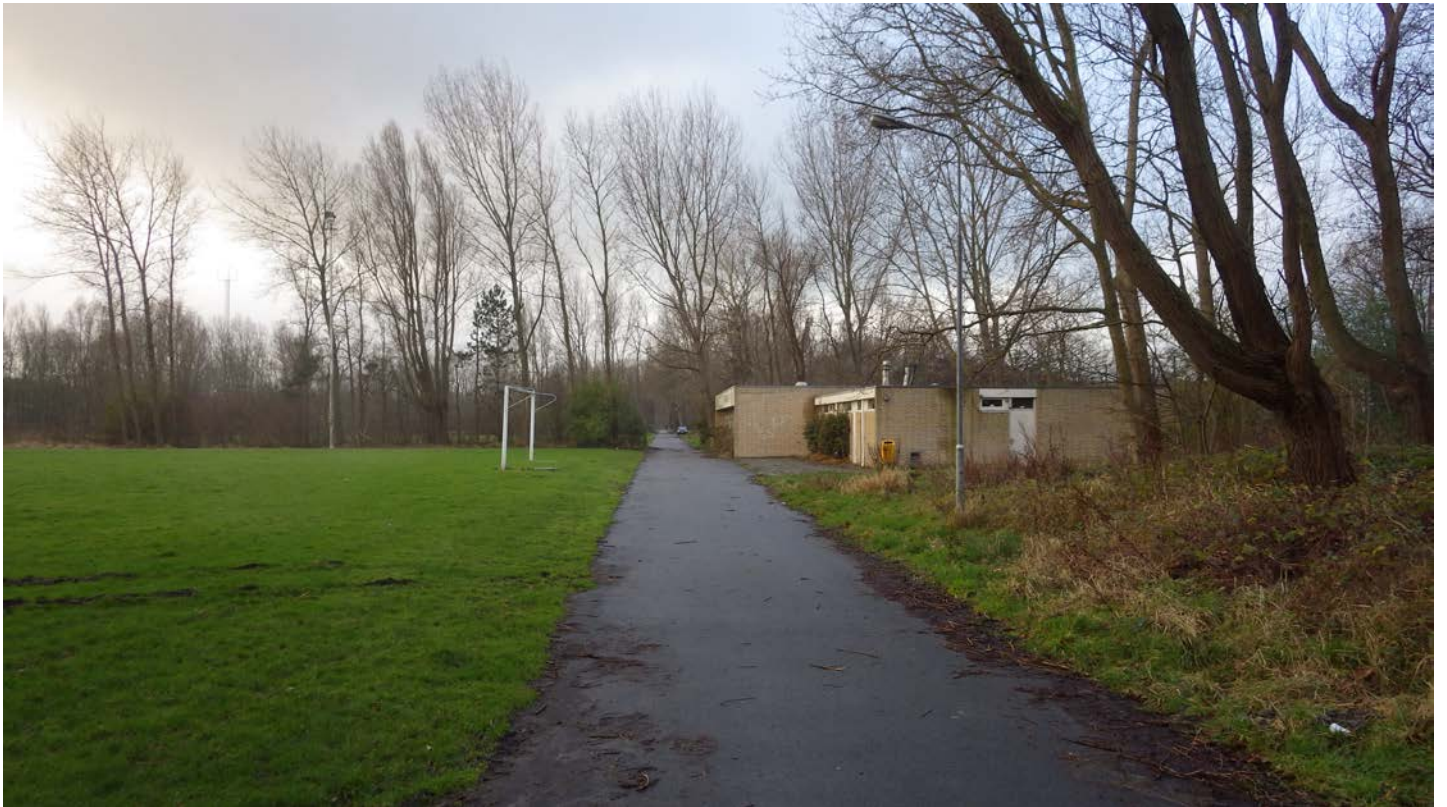
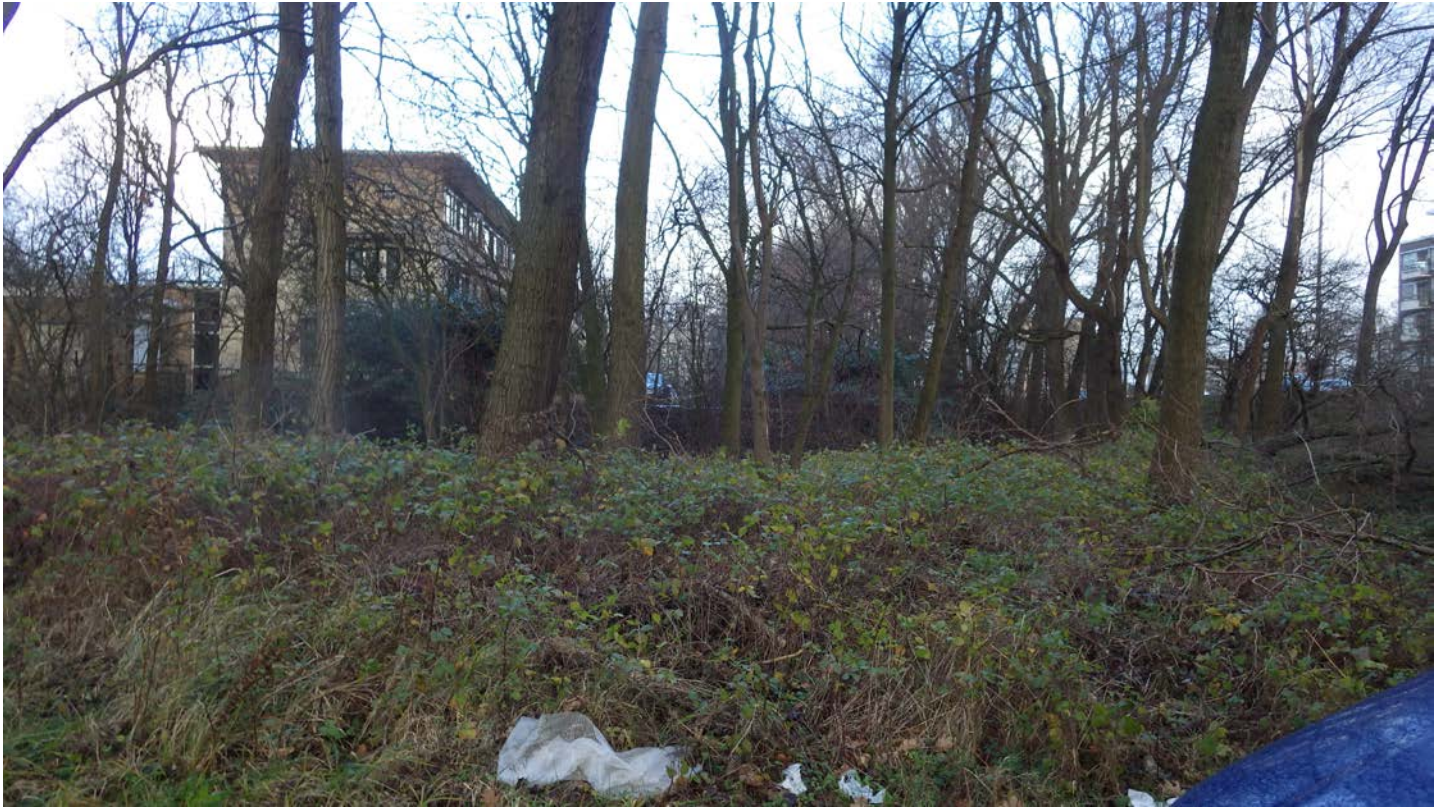
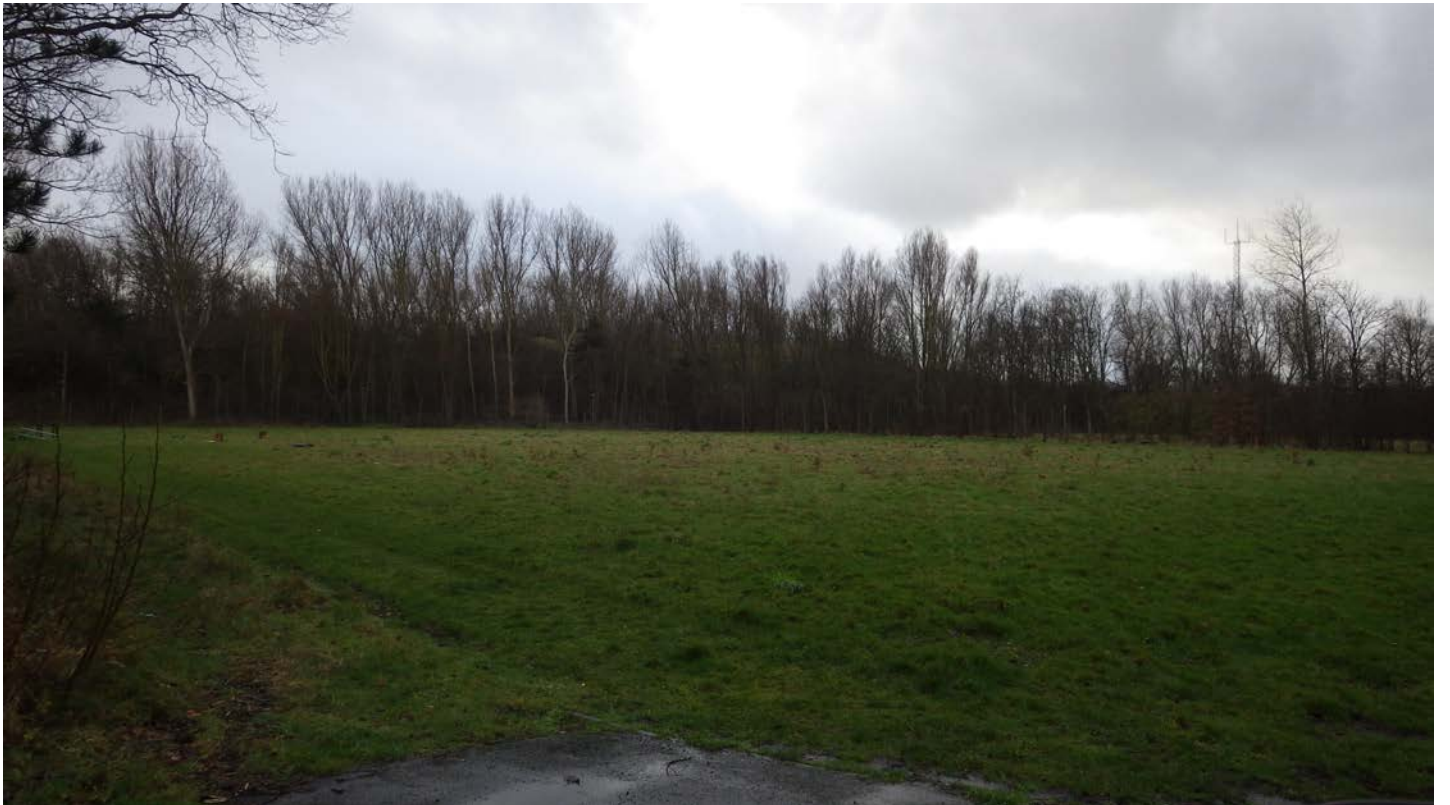
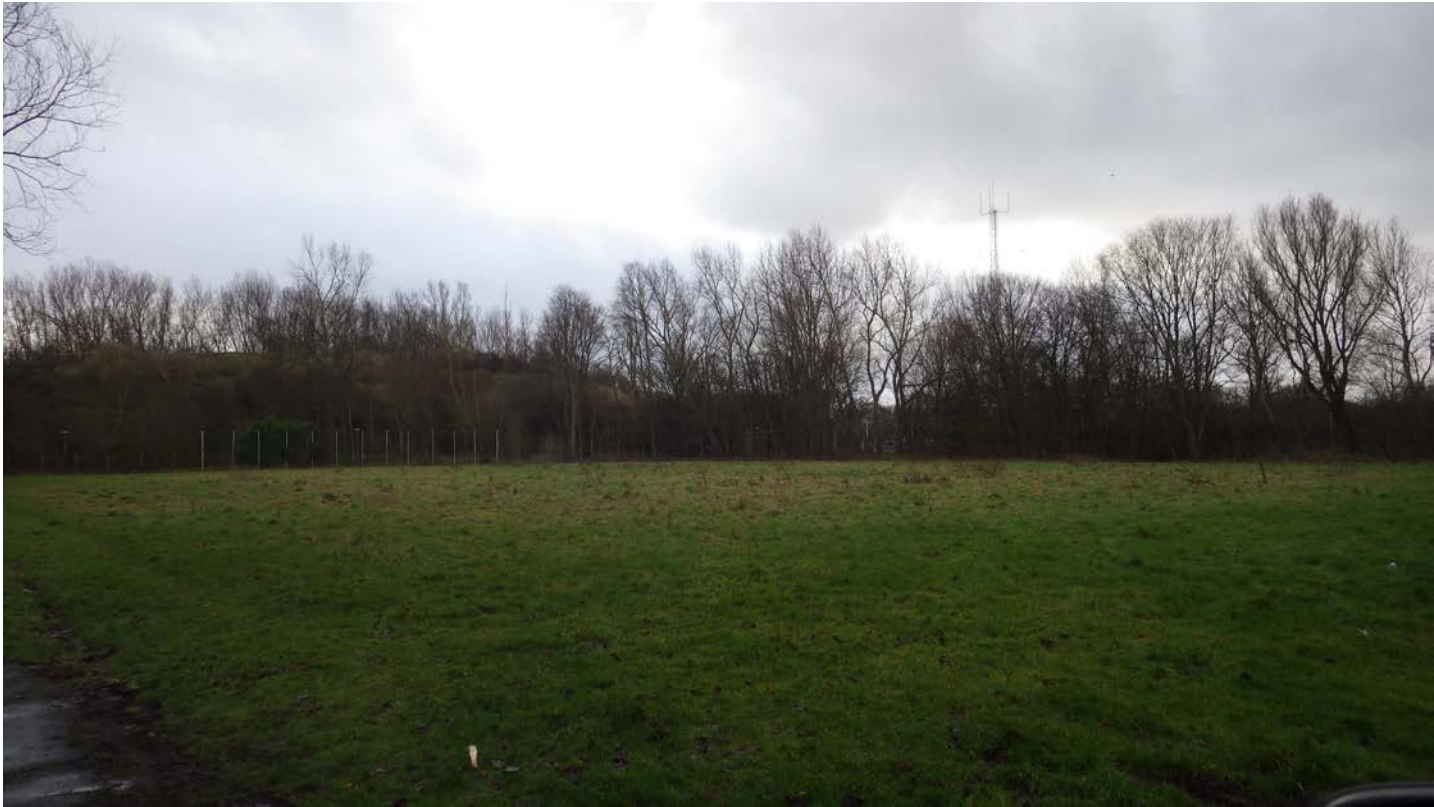
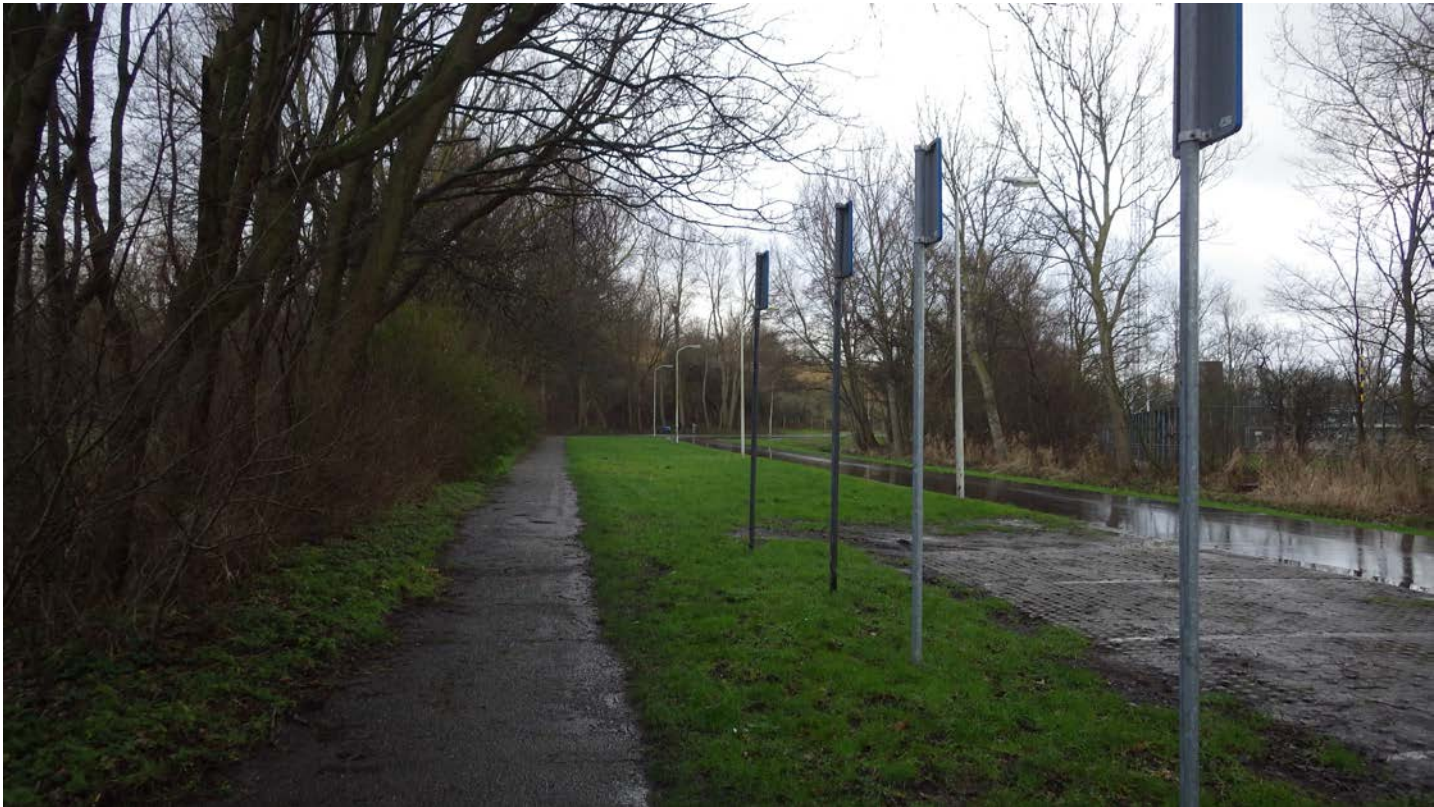
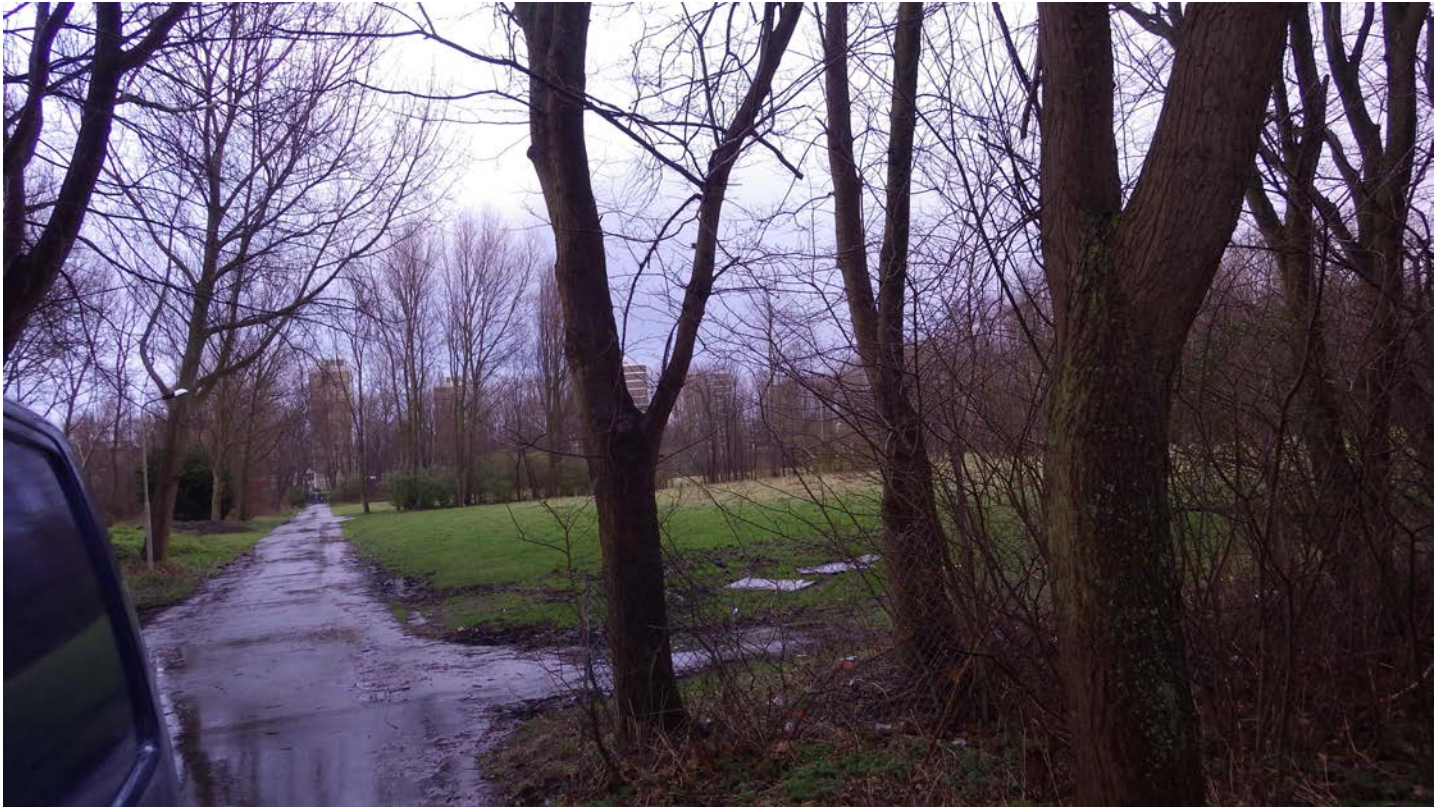
Bijlage 2: Fotoreportage

Op 11 januari 2016 is een terreininspectie uitgevoerd. Hiervan is een fotoreportage gemaakt, die opgenomen is in bijlage 2. Hieruit zijn geen bijzonderheden of aanvullende gegevens naar voren gekomen.
