Aanvullend verkennend bodem- en asfaltonderzoek

Schapenatjesduin te Den Haag (Kijkduin)

Rapport: 2016027/RAP01
Versie: Concept
Datum: 11 juli 2016

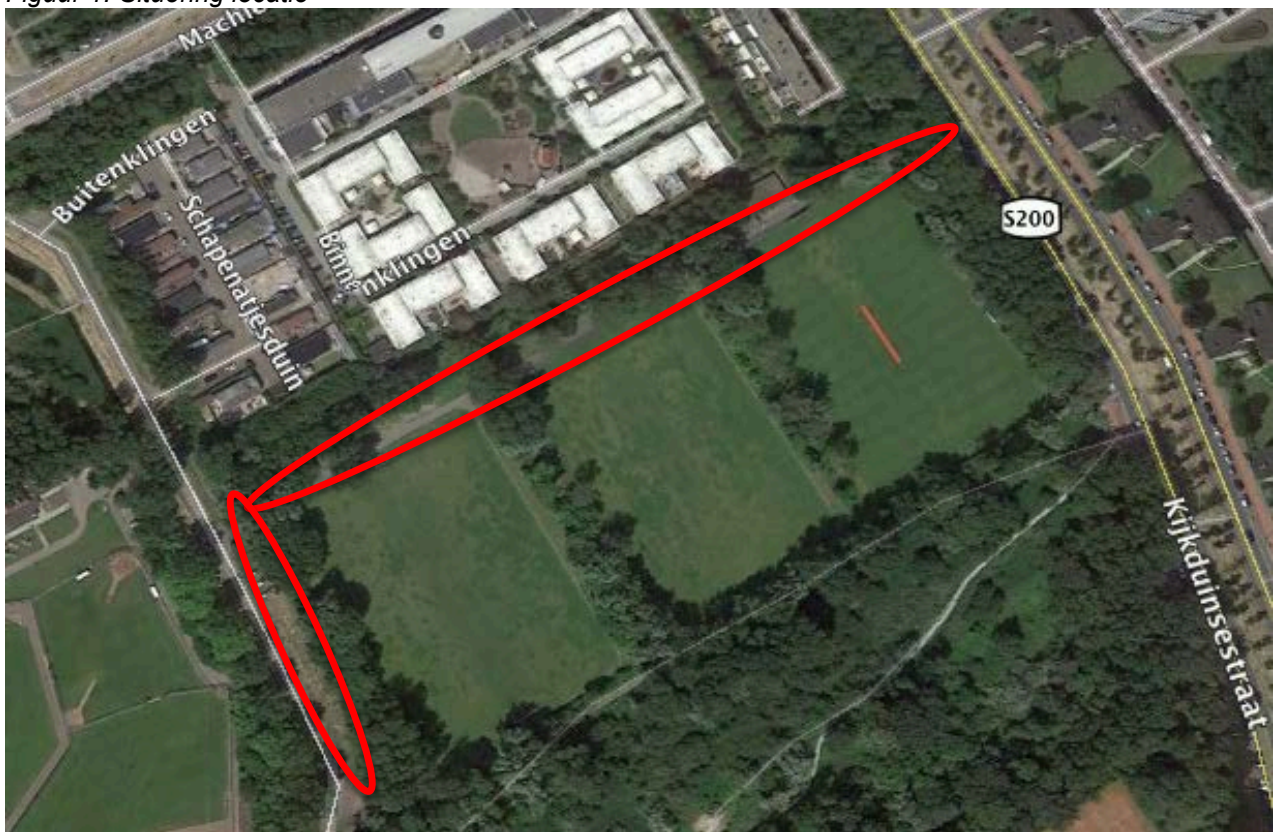
Figuur 1: Situering locatie

De kadastrale gegevens (kadastrale kaart met omgevingskaart) van de onderzoekslocatie zijn opgenomen in bijlage 1. De ligging van de deellocaties is aangegeven op de luchtfoto in figuur 1.
