Betreft: Prio locatie Rokerij vooronderzoek CE
Bijlagen: CE inventarisatie- en bodembelastingkaart Rokerij

In het kader van het lopende gemeentebrede vooronderzoek Conventionele Explosieven (hierna: CE) van de gemeente Hardinxveld-Giessendam heeft de gemeente Hardinxveld - Giessendam twee locaties binnen de gemeente aangemerkt als 'Prio locaties', te weten de projectlocaties 'Rokerij' en 'IJzergieterij'. Middels deze brieffrapportage zal inzichtelijk gemaakt worden of voorafgaande aan de voorgenomen bodemroerende werkzaamheden op projectlocatie Rokerij maatregelen met betrekking tot CE noodzakelijk zijn, of dat deze vanuit OCE-oogpunt zonder beperkingen kunnen worden uitgevoerd.

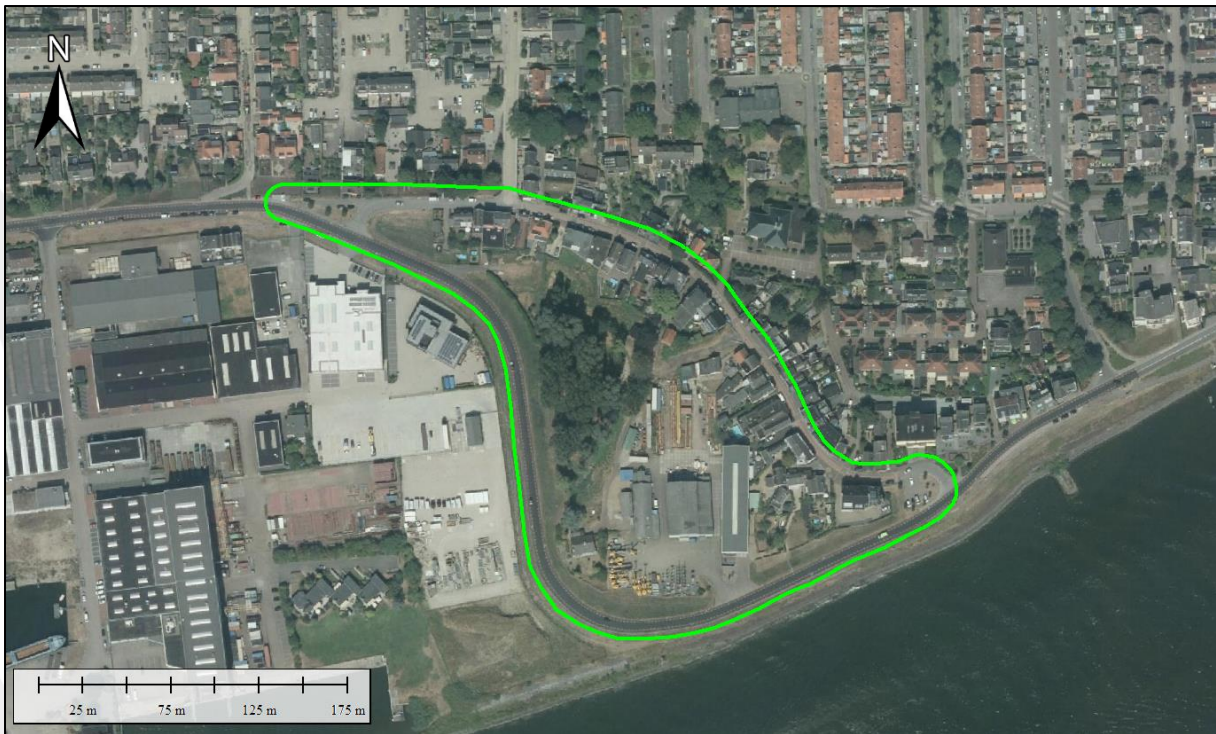
Figuur 1. Locatie 'Rokerij', waarop deze briefrapportage betrekking heeft. Bron satellietbeeld: World Imagery.

Het projectgebied is begrensd op basis van de door de opdrachtgever verstrekte informatie. Onderstaande afbeelding toont het projectgebied.

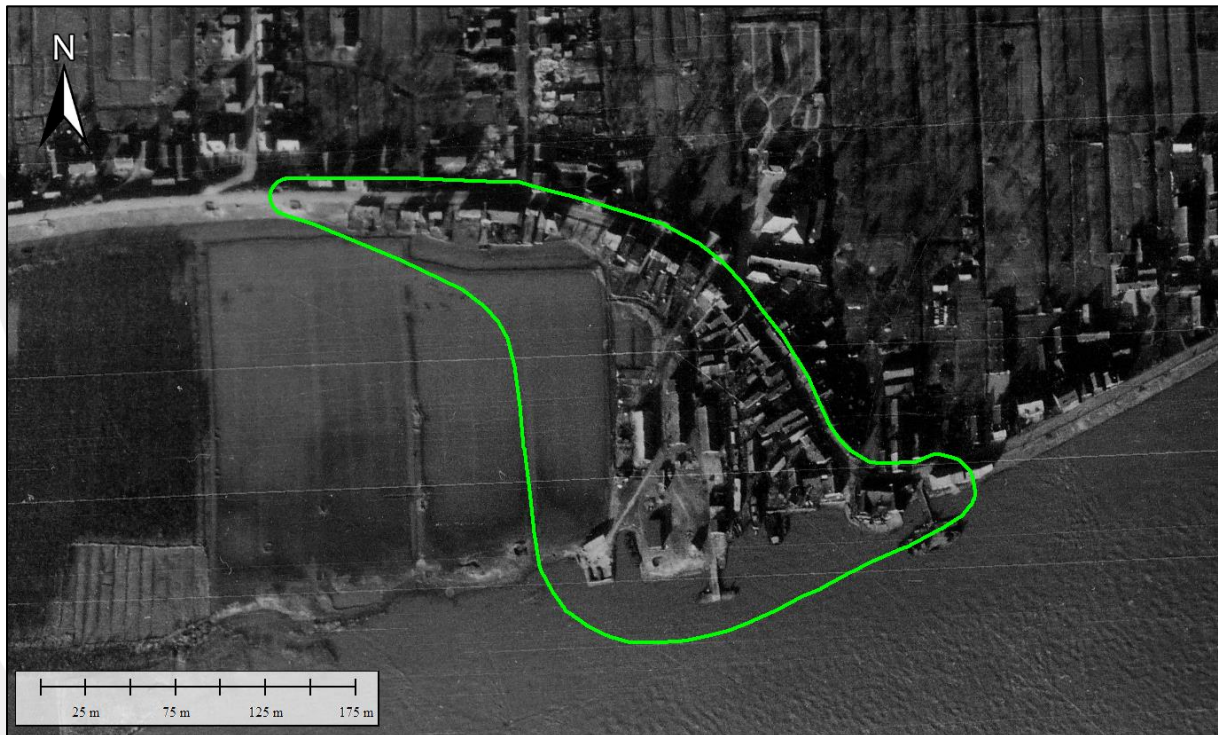
Figuur 3. Het projectgebied op een luchtfoto van 14 februari 1945. Luchtfotonummer 3006.

Uit de vergelijking blijkt dat het gebied ingrijpend geroerd is sinds de Tweede Wereldoorlog. Hoewel aan de oostelijke zijde van het projectgebied het grootste deel van de originele bebouwing van nog aanwezig is, zijn er hier en daar wel nieuwe gebouwen tussengekomen. Aan de zuidzijde van het projectgebied zijn diverse gebouwen van de Rokerij afgebroken en vervangen door nieuwe bebouwing. Aan de zuidelijke en westelijke zijde is een extra stuk van de voormalige uiterwaard en een deel van de rivier ingedijkt. In het midden van het projectgebied, op het satellietbeeld nog begroeid met bomen, lijkt de mate van naoorlogse bodemroering relatief beperkt te zijn gebleven.

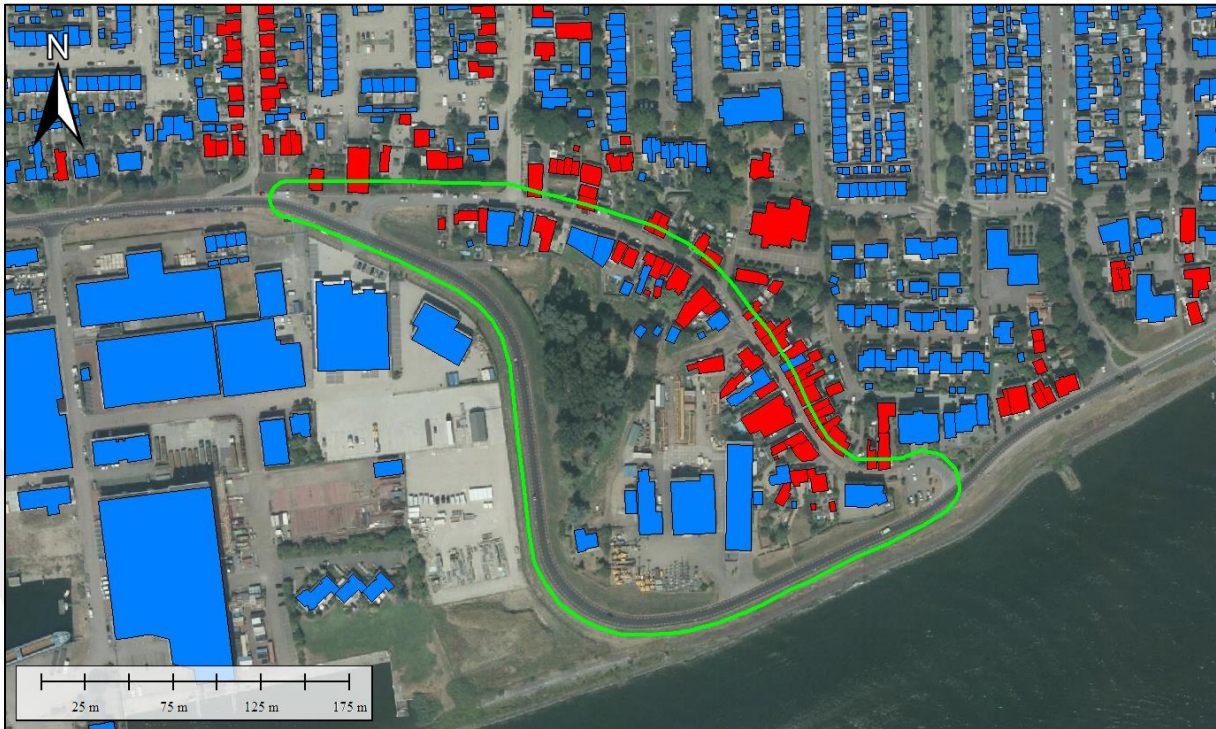
Figuur 4. Het projectgebied op satellietbeeld, met de BGT-gegevens erop geprojecteerd. In rood is de bebouwing van voor de Tweede Wereldoorlog getoond, in blauw de bebouwing die na 1945 gerealiseerd is. Bron satellietbeeld: World Imagery.
