Basisdocument
De Buurt 30 - Rivierdijk 287(a) te
Hardinxveld-Giessendam

B15.5985

Blokland Bouwpartners

3 maart 2015

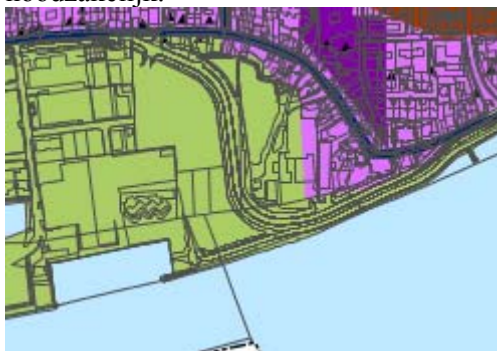
De percelen vallen in groen (middelmatige verwachting, onderzoek bij plannen > 500m² en dieper 30 cm) of in roze (middelmatige verwachting voor late middeleeuwen en nieuwe tijd, onderzoek bij plannen > 100m² en dieper dan 30 cm). Er is nog geen archeologisch onderzoek uitgevoerd. In verband met de ontwikkeling is een archeologisch bureau- en booronderzoek noodzakelijk.
