**RAPPORT  
betreffende een  
milieukundig  
(asbest)bodemonderzoek  
Molshoek  
te Hellevoetsluis**

Datum : 31 januari 2019  
Kenmerk : 1711K955/DBI/rap1

In opdracht van Rho Adviseurs B.V. is een milieukundig (asbest)bodemonderzoek verricht op de locatie Molshoek te Hellevoetsluis.

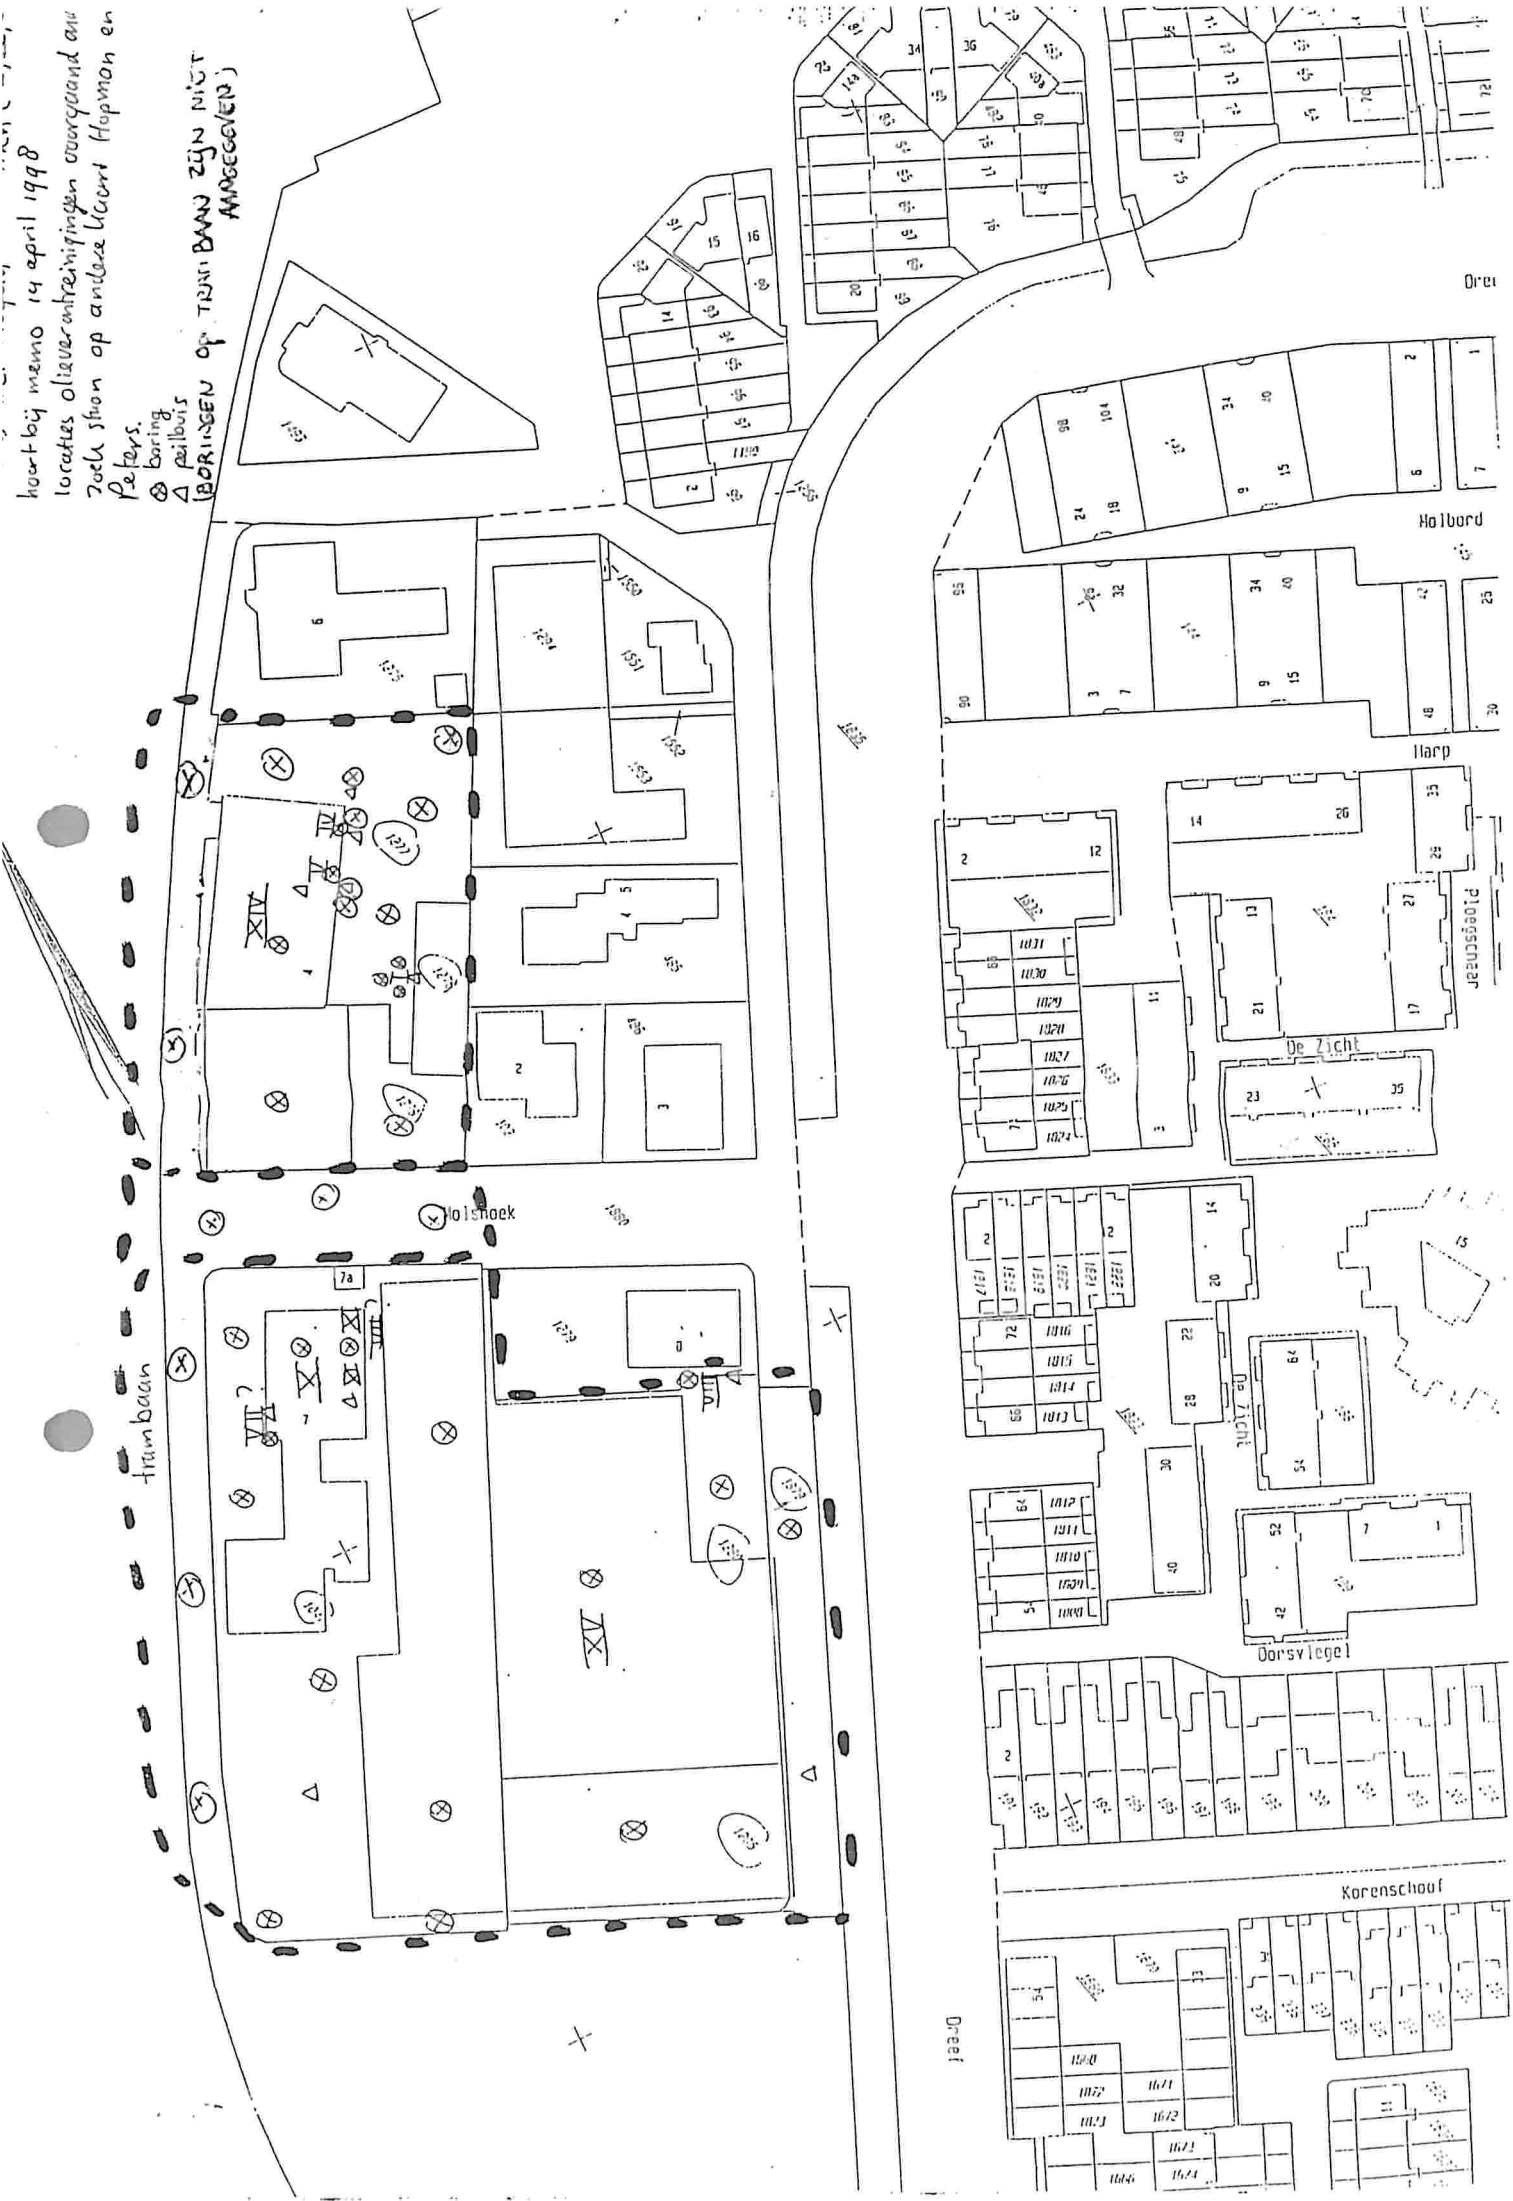
⊗ boring  
Δ peilbuis

BOORINGEN OF TUNNEN ZIJN NIET  
AANGEGEVEN

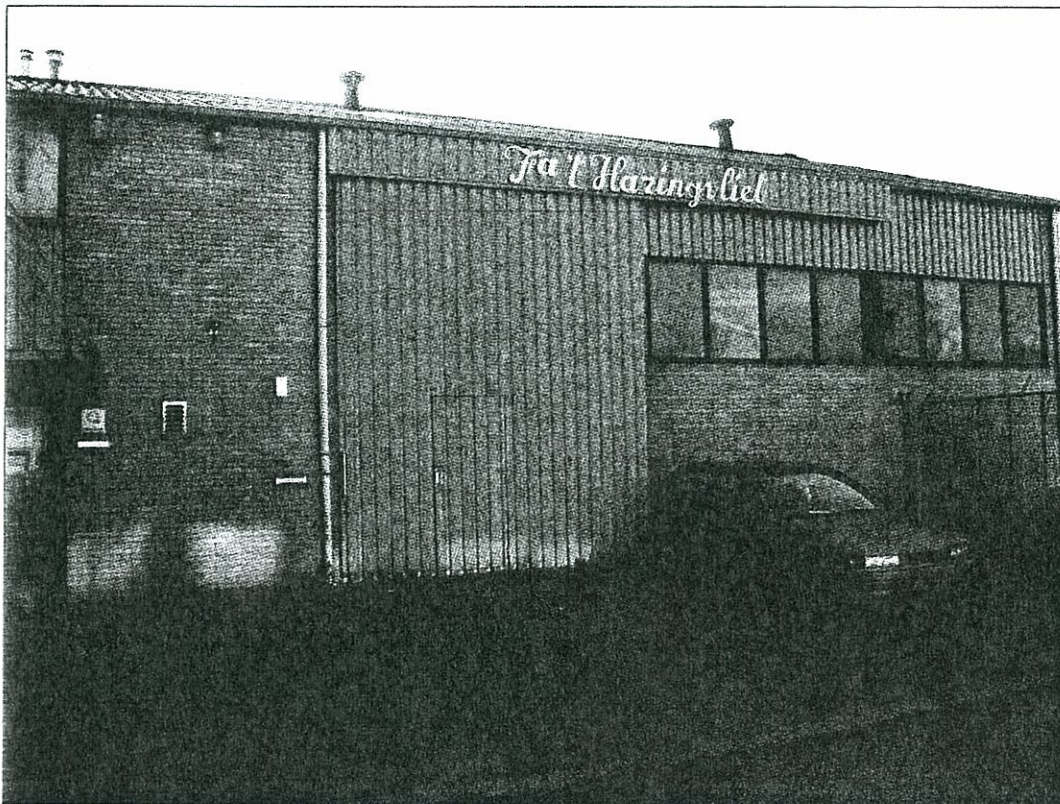
Foto 1: Molshoek 8 – Gevel bedrijfspand gezien vanaf de voorzijde
