OVERZICHT RESULTATEN ONDERZOEK – Dorpsstraat 22A, Hendrik Ido Ambacht

Projectnaam : **Dorpsstraat 22a, Hendrik Ido Ambacht**

Project : **13.1760**

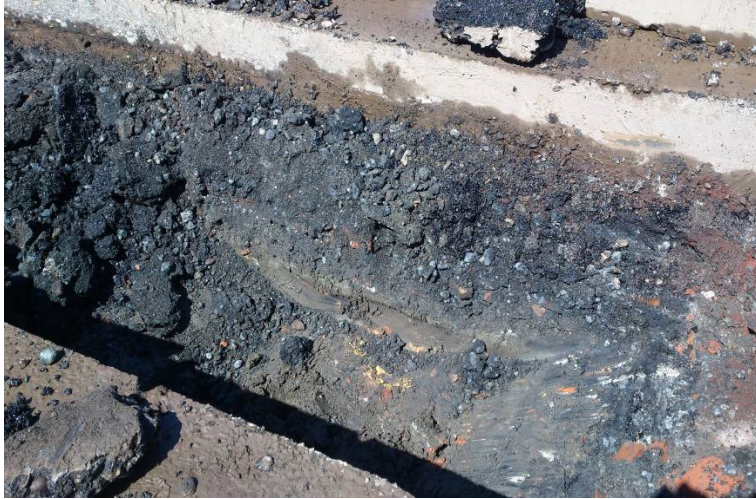
Foto 1: sleuf 52

| Sleuf | Laagdikte asfalt (cm) | Tussenlaag (cm) | Puinfunderinglaag (cm) | Samenstelling | Opmerking |
|---|---|---|---|---|---|
| 52 | 21 | - | 36 | resten beton, asfalt, houtskool, metaal | - |

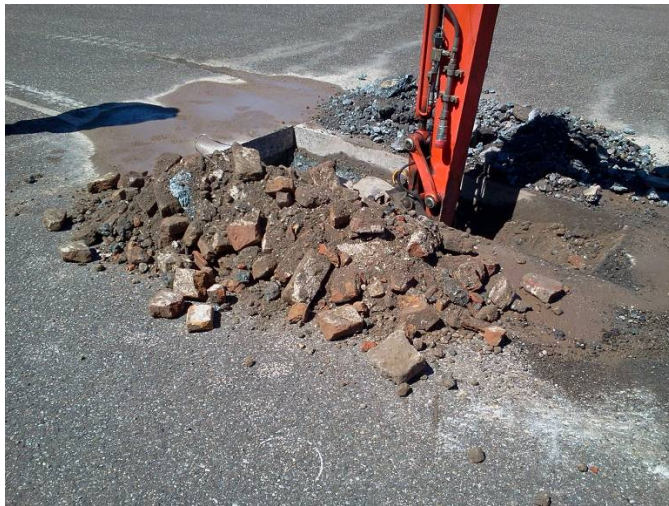
Foto 2: sleuf 53

| Sleuf | Laagdikte asfalt (cm) | Tussenlaag (cm) | Puinfunderinglaag (cm) | Samenstelling | Opmerking |
|---|---|---|---|---|---|
| 53 | 21 | 9 (beton) | 42 | resten puin, beton | - |

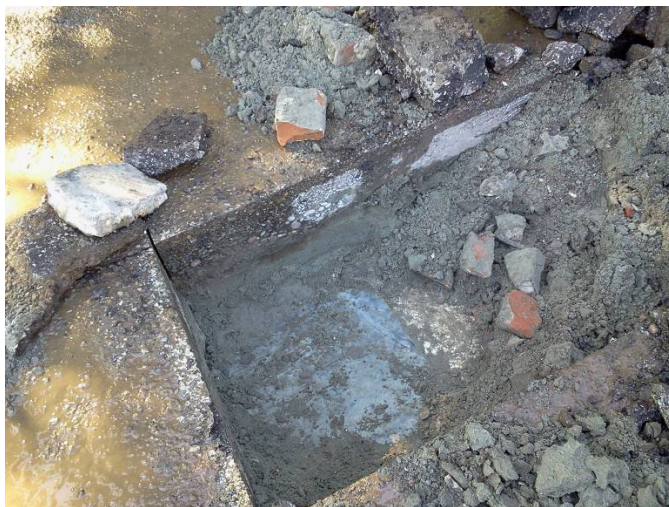
Foto 3: sleuf 58

| Sleuf | Laagdikte asfalt (cm) | Tussenlaag (cm) | Puinfunderinglaag (cm) | Samenstelling | Opmerking |
|---|---|---|---|---|---|
| 58 | 16 | 17 (zand) | 17 | resten puin, beton | asbesttegels gelijmd op beton |

Vanwege het aantreffen van stukjes asbestverdacht materiaal in de onderlaag bij sleuf 58 is voor deze sleuf een apart analysemonster samengesteld. Vanwege de samenstelling van de onderlaag (dun betonvloertje, met asbestverdachte tegels) was een beperkte hoeveelheid fijn materiaal beschikbaar.

Aan de hand van de verkregen analyseresultaten en de veldwaarnemingen blijkt dat in de beton-/puinfunderinglaag bij sleuf SL58 sprake is van een overschrijding van de restconcentratienorm voor asbest (gemiddeld gehalte > 100 mg/kg d.s.). Het asbest bevindt zich nagenoeg volledig in de grove fractie (> 16 mm).

In het mengmonster van het puinfunderingmateriaal op het overige gedeelte van de locatie voldoet het asbestgehalte aan de restconcentratienorm voor bouwstoffen. De asbestverontreiniging (gehalte > restconcentratienorm) houdt verband met de aanwezigheid van asbestcement en vinyltegels, welke zijn gelijkend aan de dunne betonvloer in de funderinglaag bij sleuf SL58.

Aan de hand van de bevindingen van onderhavig onderzoek beperkt de asbestverontreiniging zich tot het gedeelte van de puinfunderinglaag ter plaatse van het zuidoostelijk gedeelte van het voorterrein (parkeerterrein).

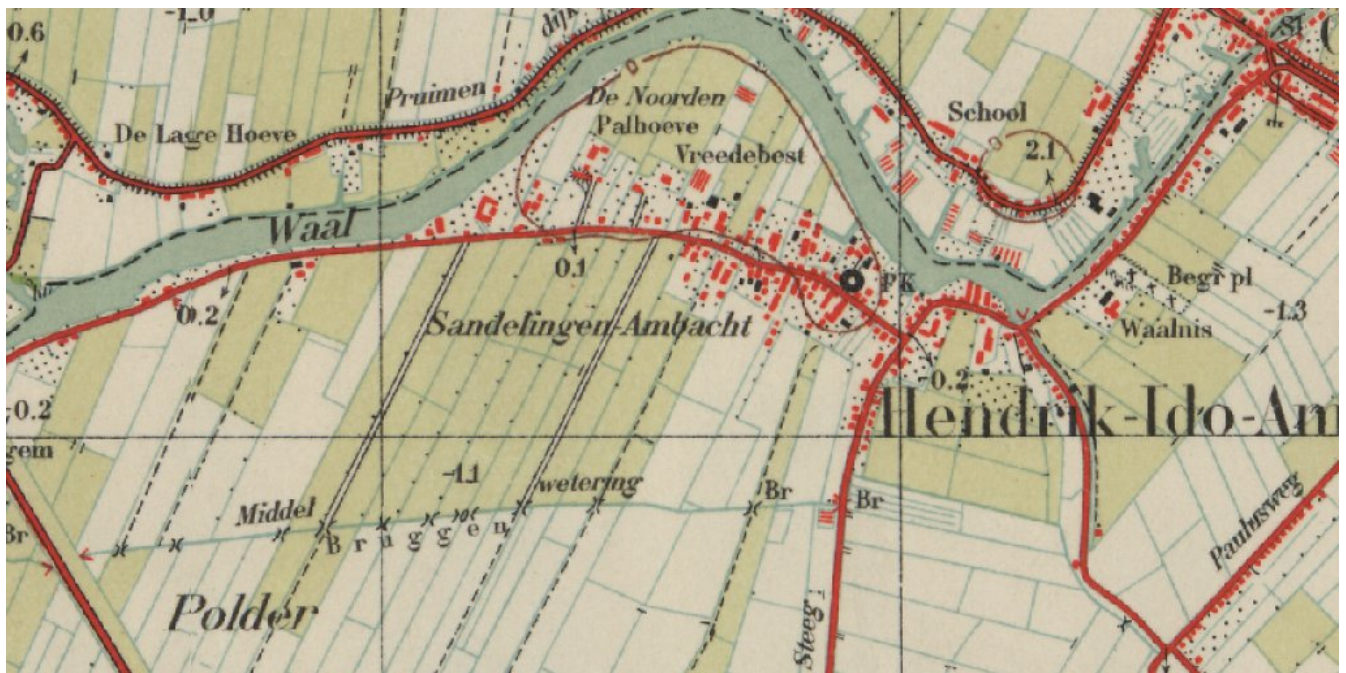
*Overzichtskaart met
 situatie 1936*

Aan de hand van oude topografische kaarten uit de 20^e eeuw is ter plaatse van de zuidwestelijke terreinstrook mogelijk sprake van de aanwezigheid van een voormalige sloot (van oostelijke in westelijke richting).

In bijlage 6 is een kopie van de topografische kaarten uit 1936 en 1981 opgenomen.
