**Nader onderzoek vleermuizen
Monseigneur van Leeuwenlaan te
Hillegom**

Opdrachtgever: RENWARD
De heer P. Jansen
Wagenweg 66

Versienummer: 2.0
23 oktober 2018

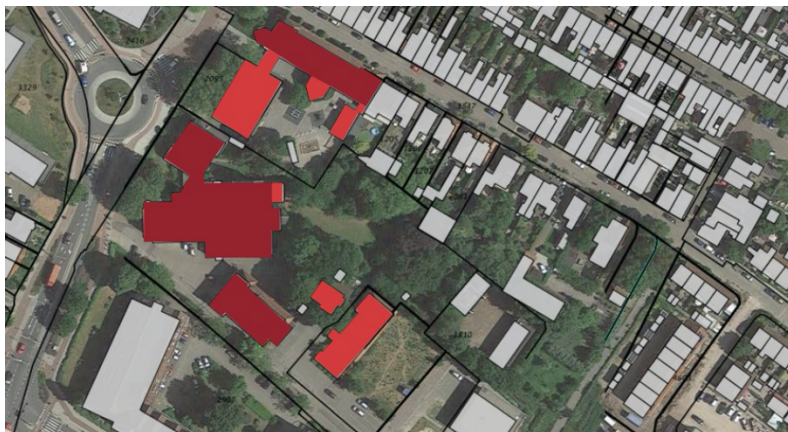
Afbeelding 4. Impressie van de toekomstige situatie

gebouwen die in het nieuwe plan behouden worden(donker) en gebouwen die in het nieuwe plan plaats maken voor nieuwbouw(lichter)

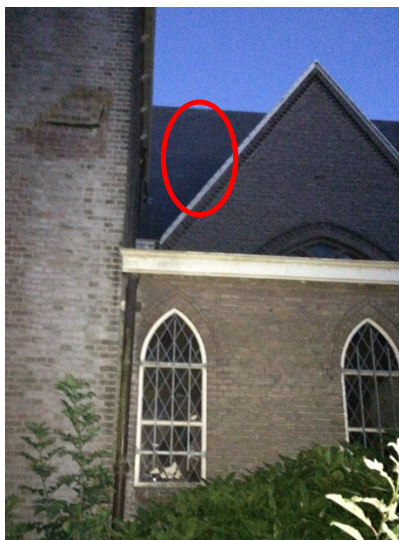
Afbeelding 5. Locatie van de zwermende gewone dwergvleermuizen op 26 juni 2018.

Op 26 juni 2018 zijn vrijwel direct na de uitvliegtijd (15 minuten na zonsondergang) 10-20 zwermende gewone dwergvleermuizen waargenomen aan de noordzijde van de kerk ter hoogte van het dak, zie afbeelding 5. Rond uitvliegtijd zijn daarnaast 5 laagvliegende laatvliegers waargenomen aan de oostzijde van de kerk en verlieten in noordwestelijke richting het projectgebied. Aangenomen mag worden dat een zomerverblijfplaats aanwezig is in de kerk van 5 laatvliegers. De exacte uitvlieglocatie is niet gezien.

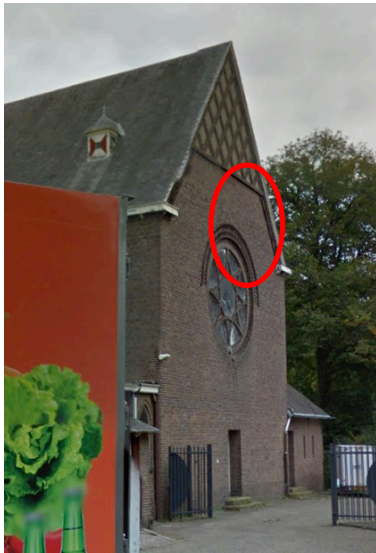
Afbeelding 6. Locatie van de zwermende gewone dwergvleermuizen op de gevel boven de zij-ingang van de kerk.

Op 7 juli 2018 zijn aan twee zijden van de kerk een groep zwermende gewone dwergvleermuizen waargenomen. Aan de noordzijde van de kerk zijn op dezelfde locatie nabij het dak (overeenkomstig de waarneming op 26 juni 2018), ongeveer 20 gewone dwergvleermuizen zwermend aangetroffen. Aan de zuidzijde vlakbij de zij-ingang van de kerk bij een open stootvoeg, zijn ongeveer 50 zwermende gewone dwergvleermuizen waargenomen, zie afbeelding 6. Tijdens de drie onderzoeksrondes in het najaar zijn steeds zwermende dieren waargenomen bij dezelfde open stootvoeg aan de zuidzijde van de kerk, als waar de zwermende dieren op 7 juli 2018 zijn aangetroffen. Op basis van deze waarnemingen mag ervan uit worden gegaan dat een kraam- en winterverblijfplaats aanwezig is in de kerk van in totaal 70 exemplaren gewone dwergvleermuis. Uit de bouwtekeningen blijkt dat de open stootvoeg boven het gewelf uitkomt. De spouw is met 10 centimeter breedte niet geschikt als verblijfplaats voor de gewone dwergvleermuis, omdat deze soort een sterke voorkeur heeft voor een spouwbreedte van ongeveer 2 centimeter (rug-buik contact). In de kerk is een grote ruimte aanwezig onder het dak en boven het gewelf. Deze ruimte is weergegeven in afbeelding 7 en 8. Verwacht wordt dat de open stootvoeg toegang geeft tot de kerkzolder.
