**PROJECT 32827**

**VERKENNEND BODEMONDERZOEK  
VOORMALIGE SIZO-TERREIN TE HILLEGOM**

(Gemeente Hillegom, sectie B, nummers 4678, 4677, 5914 (ged.) en 6529 (ged.))

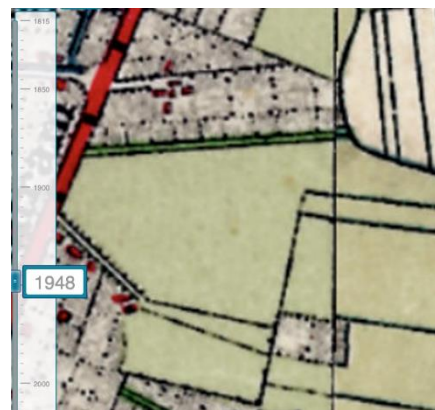
Figuur 1 Historische kaart uit 1984

Uit historisch kaartmateriaal (zie figuur 1) blijkt dat tot de jaren '50 op het noordelijke deel bebouwing aanwezig geweest is.

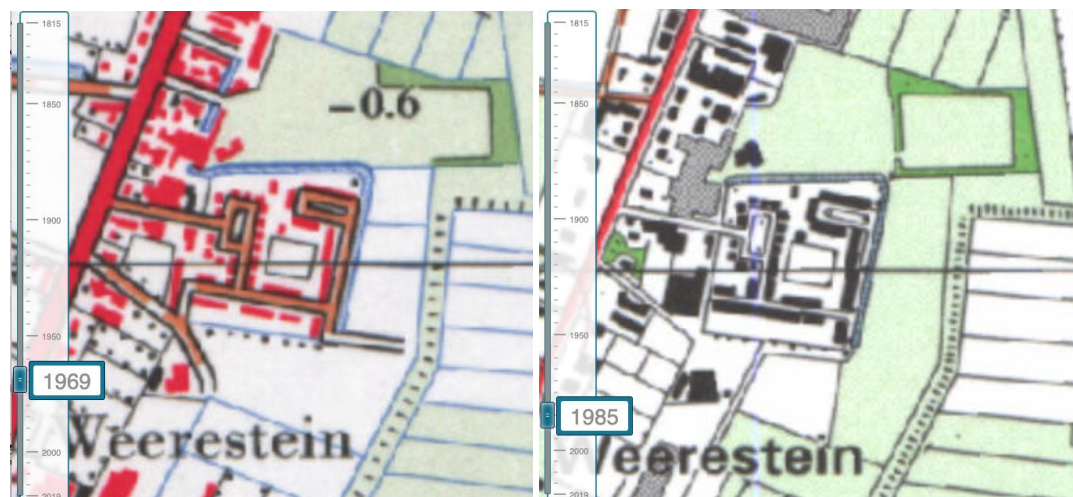
Figuur 2 + 3: uittreksels van [www.topotijdreis.nl](http://www.topotijdreis.nl) uit 1969 en 1985.

Eveneens uit historisch kaartmateriaal komt naar voren dat zich vermoedelijk ten minste twee gedempte sloten op de onderzoekslocatie bevinden (zie figuur 2 en 3).

Vanaf het maaiveld tot een diepte van 3,2 m-mv bestaat de bodem grotendeels uit zand en plaatselijk veen. Ter plaatse van de voormalige sloten is geen afwijking in de bodemopbouw waargenomen. Er wordt ervan uitgegaan dat de sloten met gebiedseigene grond gedempt zijn. De boorprofielen zijn weergegeven in bijlage II.

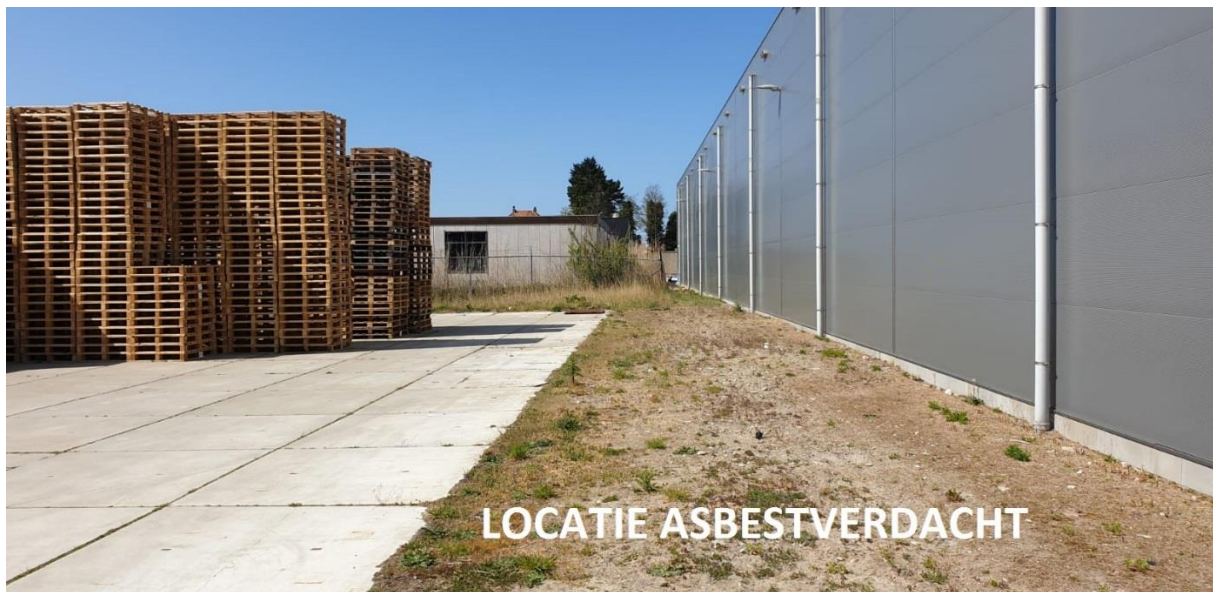
LOCATIE ASBESTVERDACHT

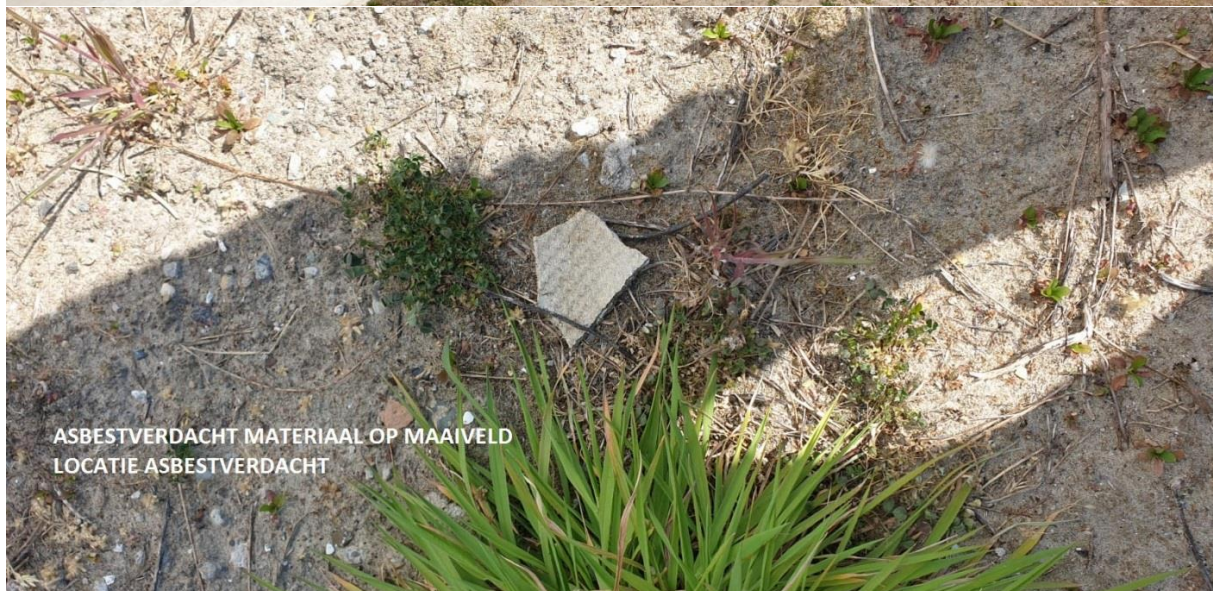
ASBESTVERDACHT MATERIAAL OP MAAVELD  
LOCATIE ASBESTVERDACHT

Op de noordelijke strook van deellocatie A zijn op het maaiveld enkele stukken asbestverdachte materialen aangetroffen. In de bodem van deellocatie A is verder geen asbestverdacht materiaal waargenomen. Op de overige deellocatie B en C is visueel geen asbestverdacht materiaal in of op de bodem aangetroffen.
