**RAPPORT
betreffende een
verkennd
bodemonderzoek
Vossepolder (locatie 1)
te Hillegom**

Datum : 11 januari 2017
Kenmerk : 1610J751/DBI/rap1
Auteur : De heer D.D.C.A. Bijl

In opdracht van BügelHajema is een verkennend milieukundig bodemonderzoek verricht op de locatie Vossepolder (locatie 1) te Hillegom.

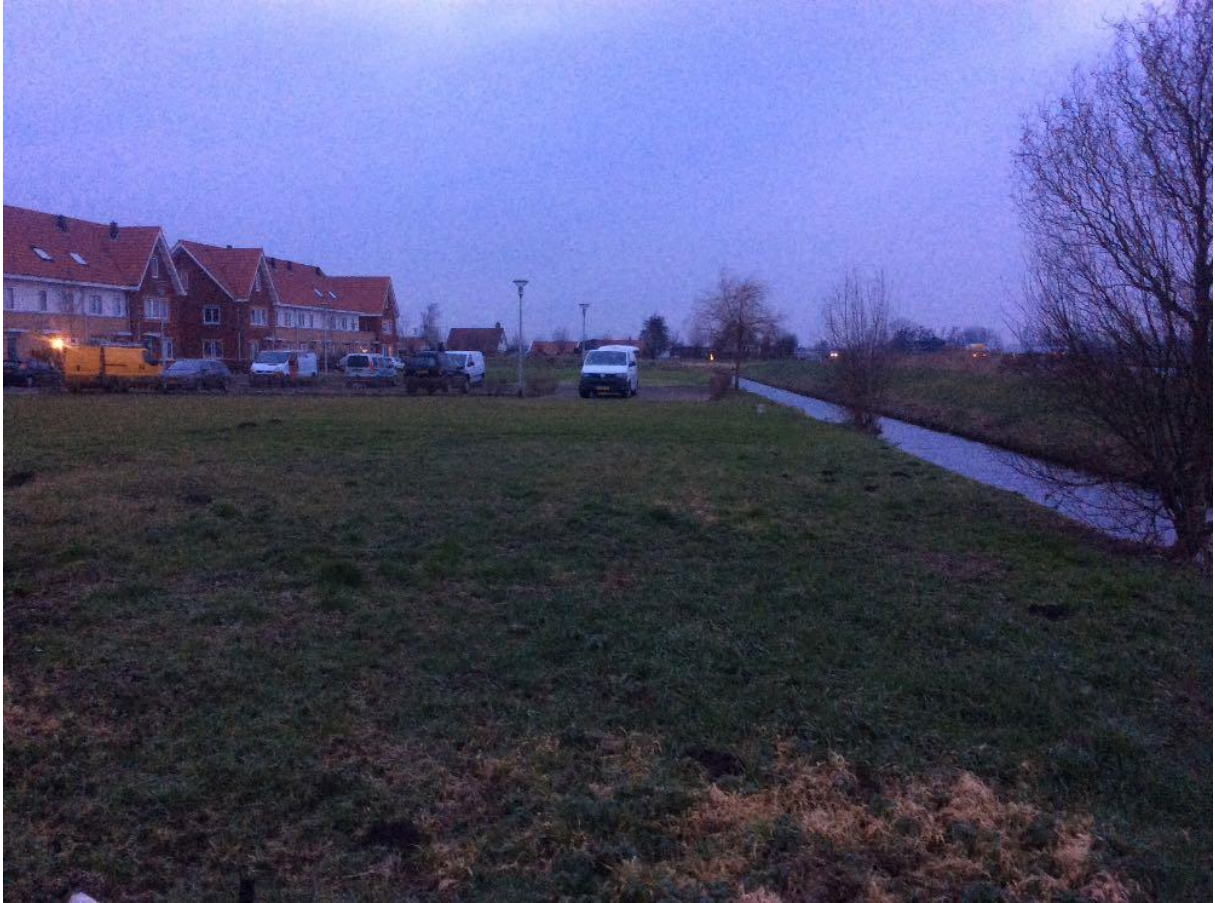
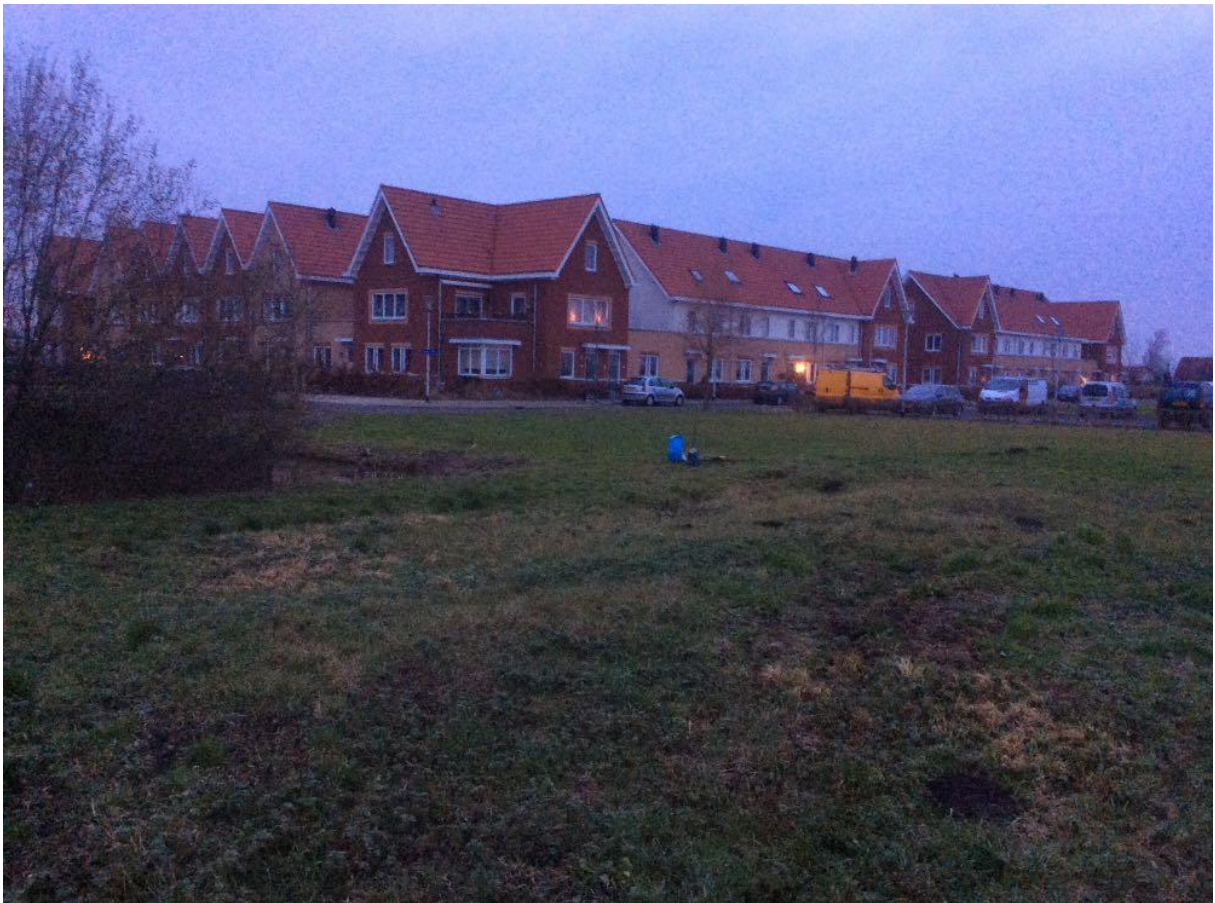
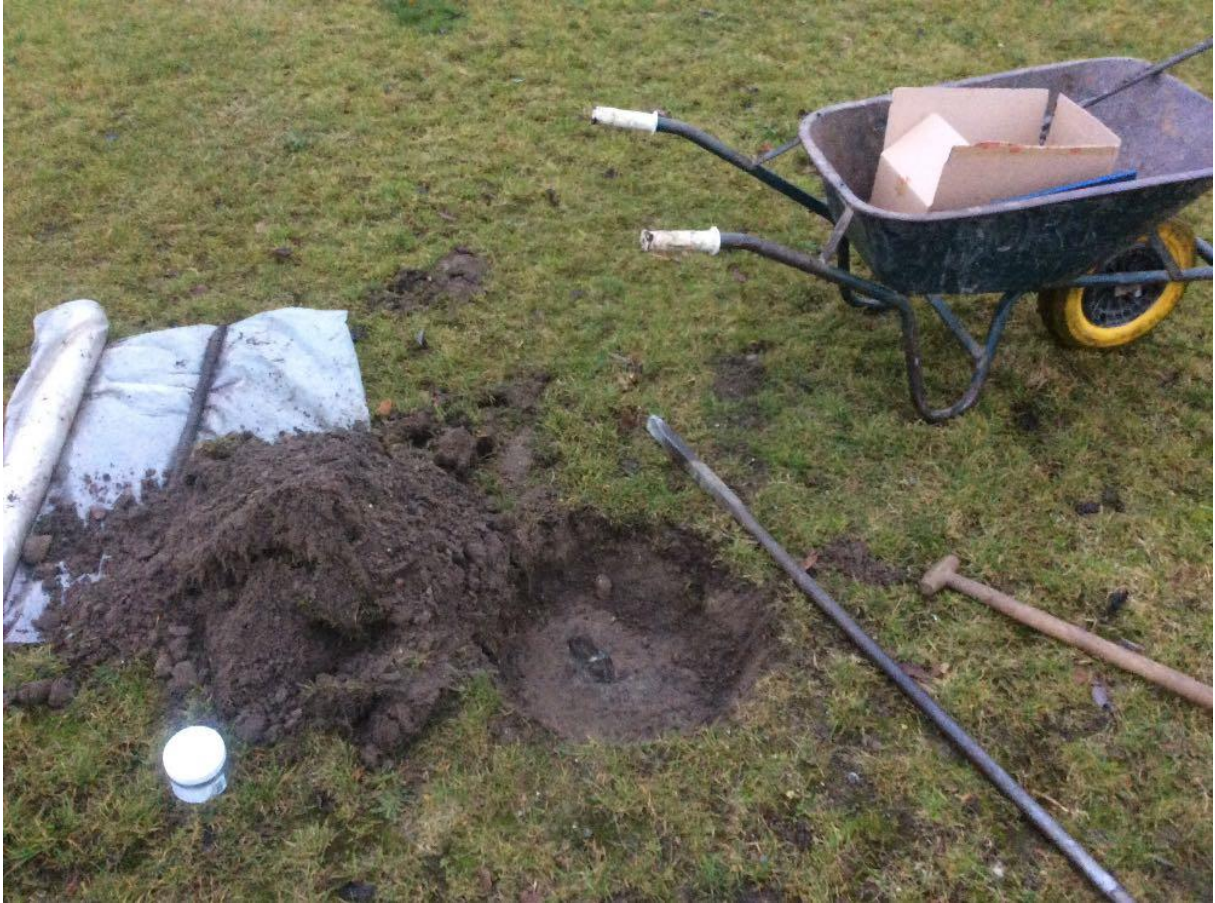
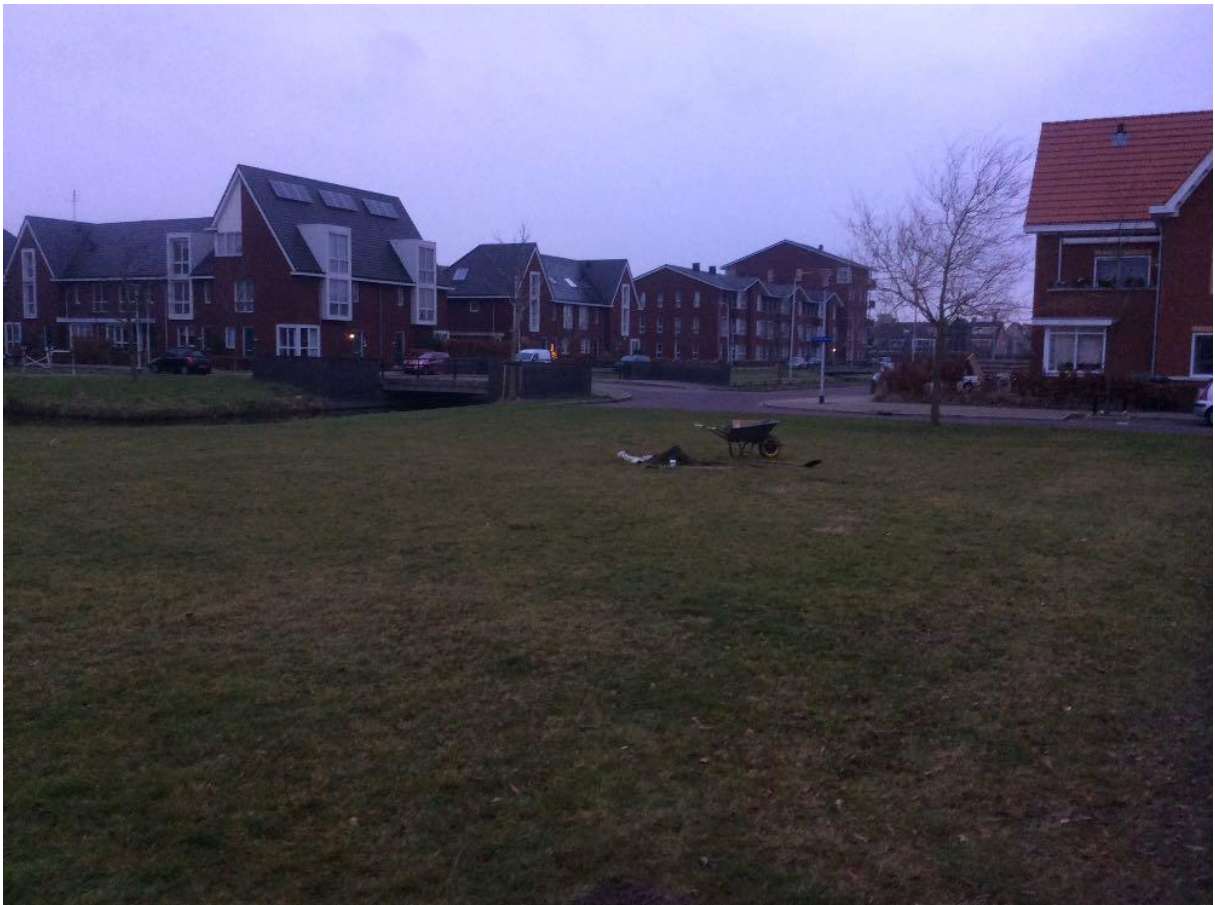
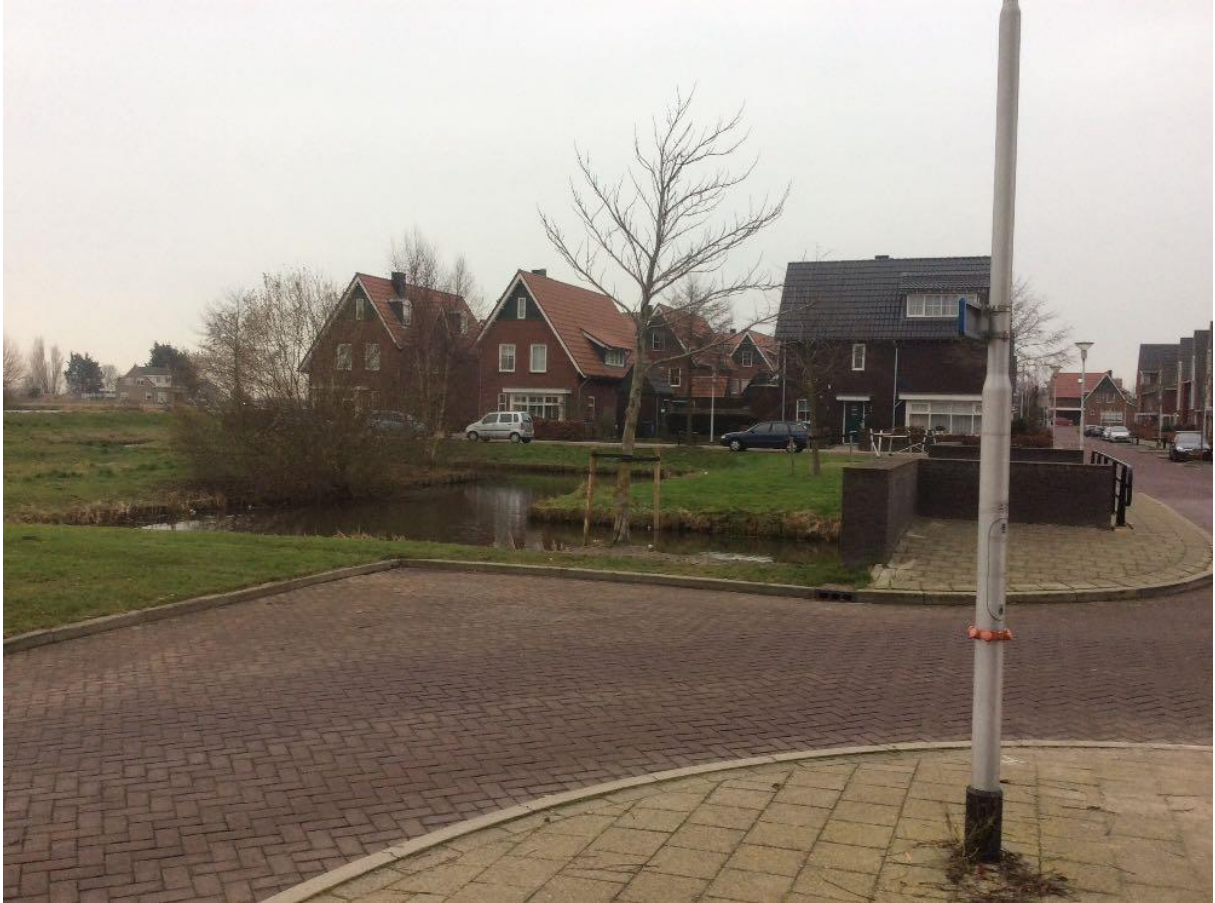
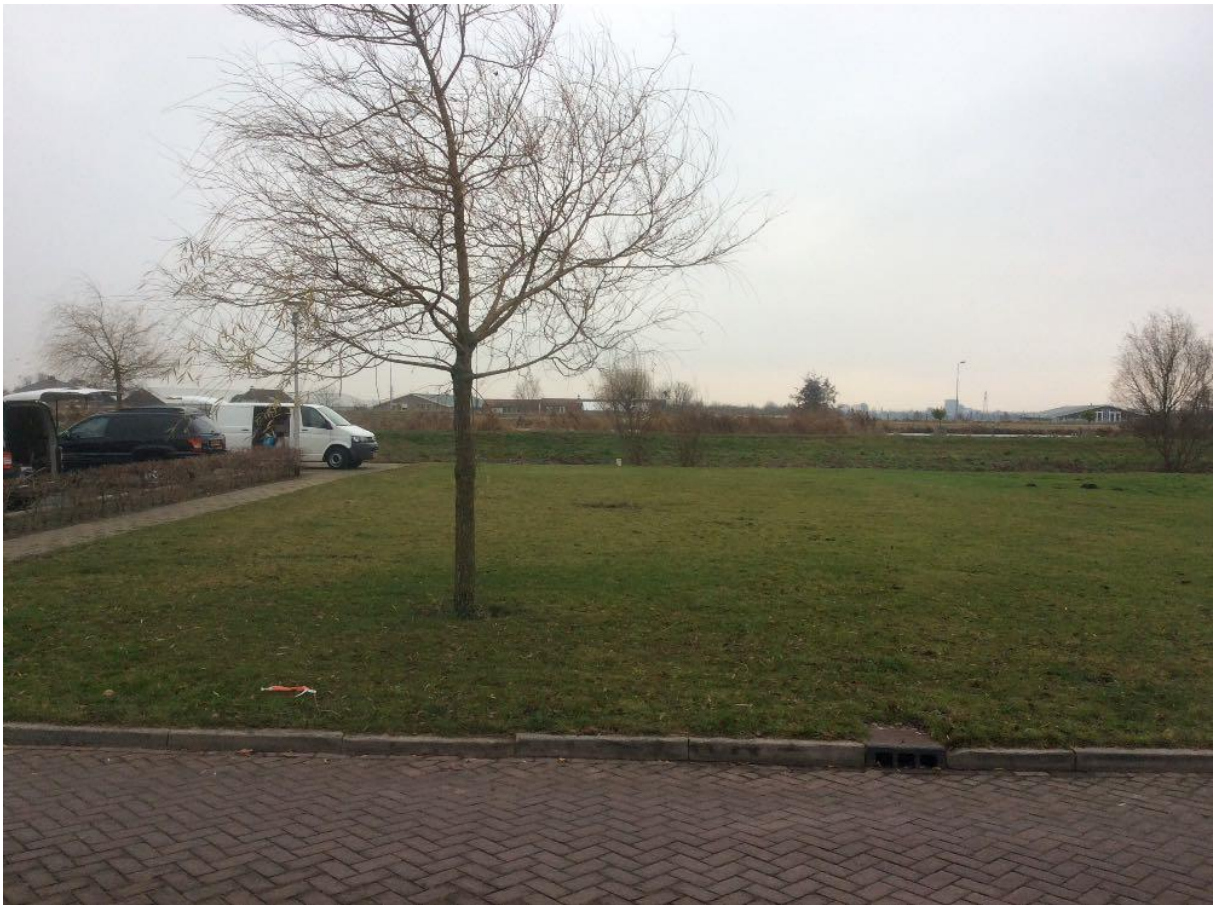
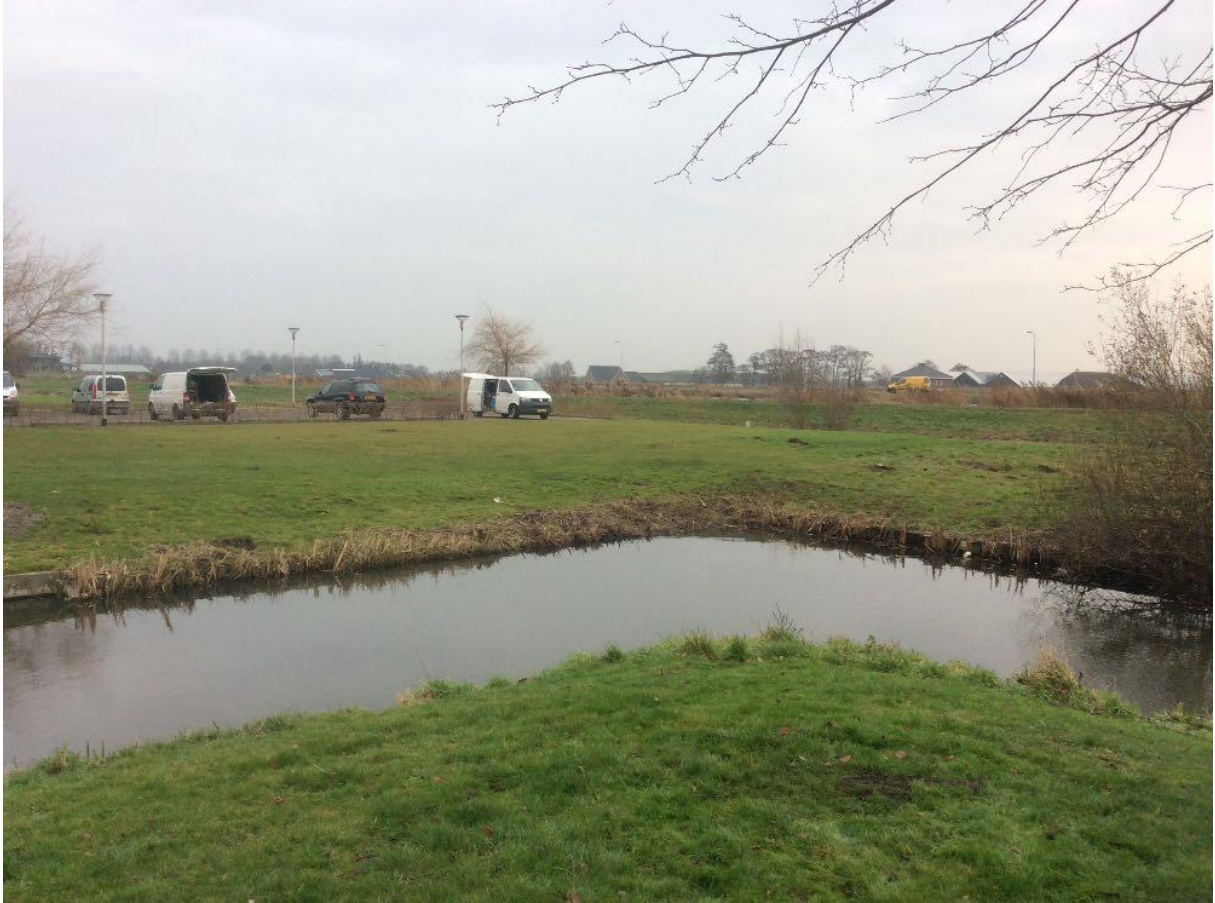
BIJLAGE 5
FOTOREPORTAGE

Op 21 december 2016 heeft een locatie-inspectie plaatsgevonden inzake het huidige gebruik. De locatie is momenteel volledig braakliggend. Een gedeelte van de locatie betreft een watergang. Men is voornemens om op de locatie een appartementencomplex te realiseren. Tevens wordt de bestaande watergang verder afgegraven richting het noorden. Overige aspecten ten aanzien van de onderzoekslocatie staan hieronder beknopt omschreven:

- Tijdens de locatie-inspectie zijn op het maaiveld van de onderzoekslocatie geen asbestverdachte materialen waargenomen.
- Op en in de nabijheid van de onderzoekslocatie zijn geen zakkingen, dan wel ophogingen in het maaiveld waargenomen welke kunnen duiden op de aanwezigheid van mogelijke (sloot)dempingen.
- Ter plaatse van de onderzoekslocatie zijn geen huidige (bodem)bedreigende activiteiten waargenomen die een mogelijke bodemverontreiniging (hebben) kunnen veroorzaken.
