RAPPORT
betreffende een verkennend
asbestonderzoek op de locatie
Vossepolder te Hillegom

Datum : 18 augustus 2017
 Kenmerk : 1706K558/DBI/rap1

In opdracht van BügelHajema is een verkennend asbestbodemonderzoek verricht op de locatie Vossepolder te Hillegom. De onderzoekslocatie onderverdeeld in drie separate locaties:

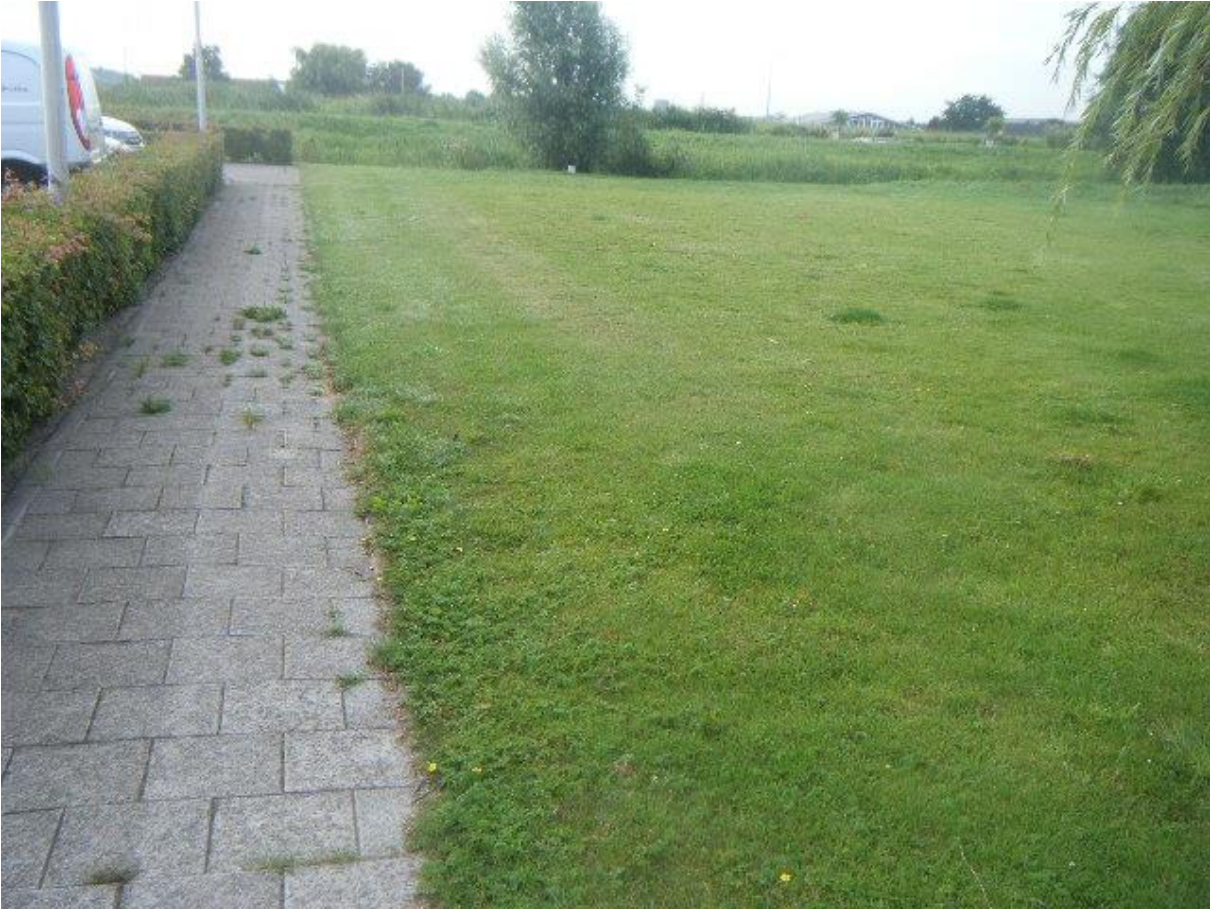
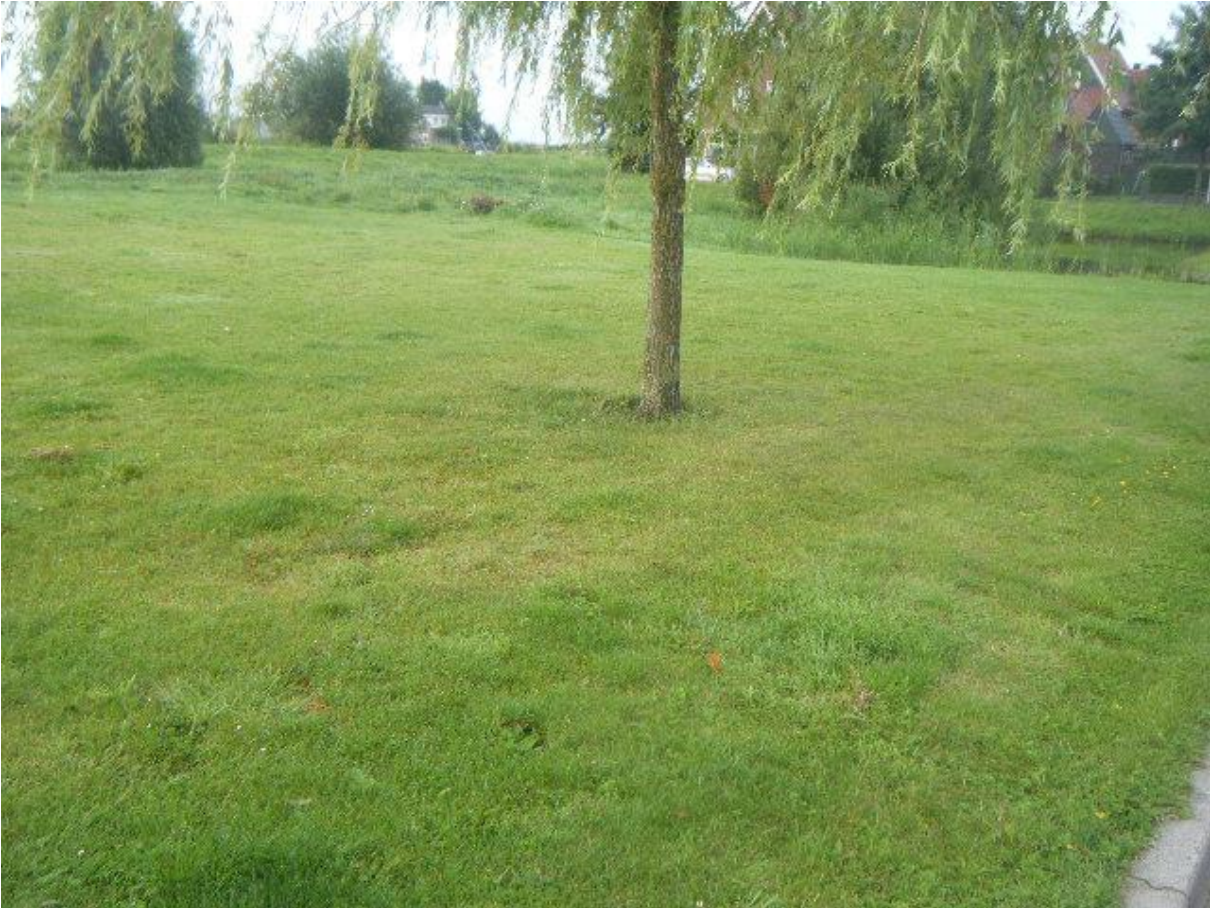
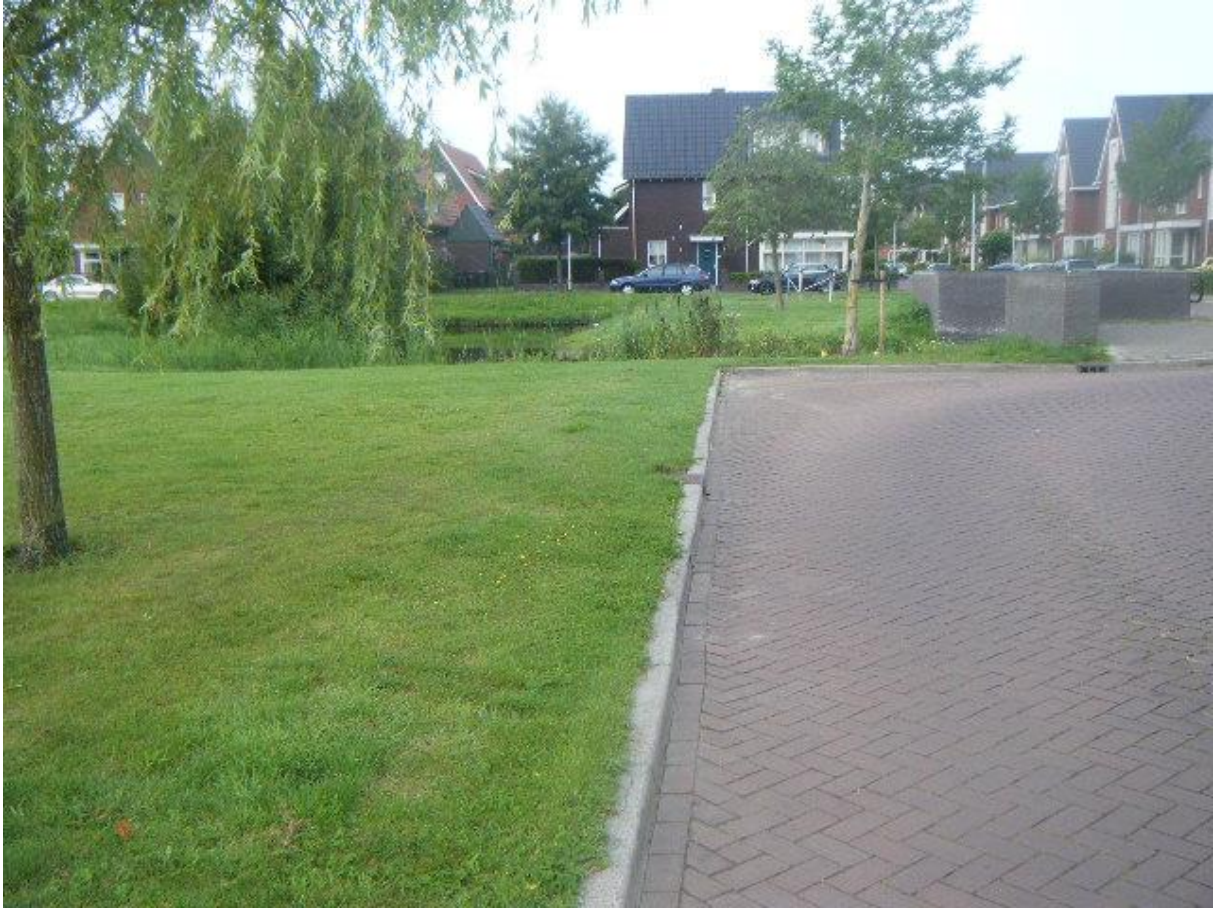
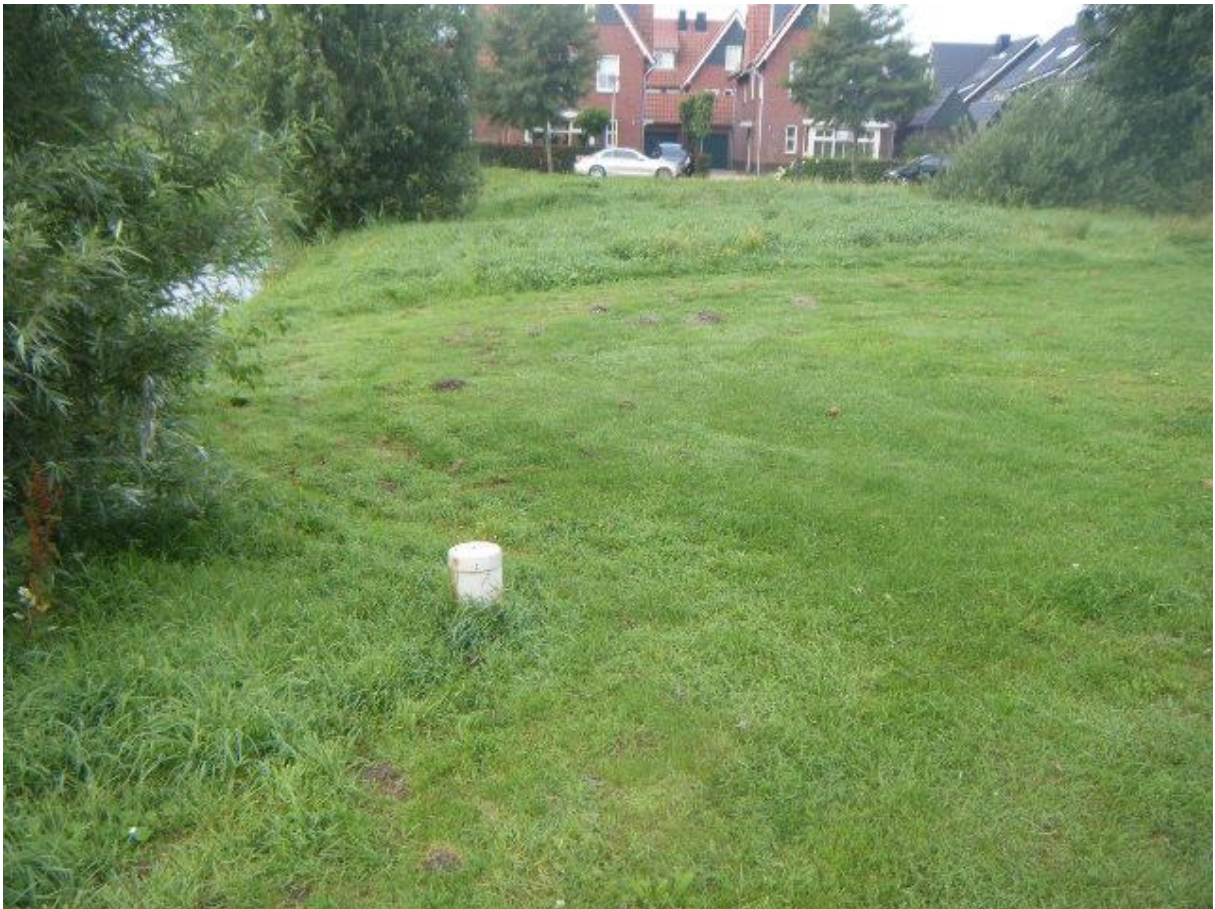
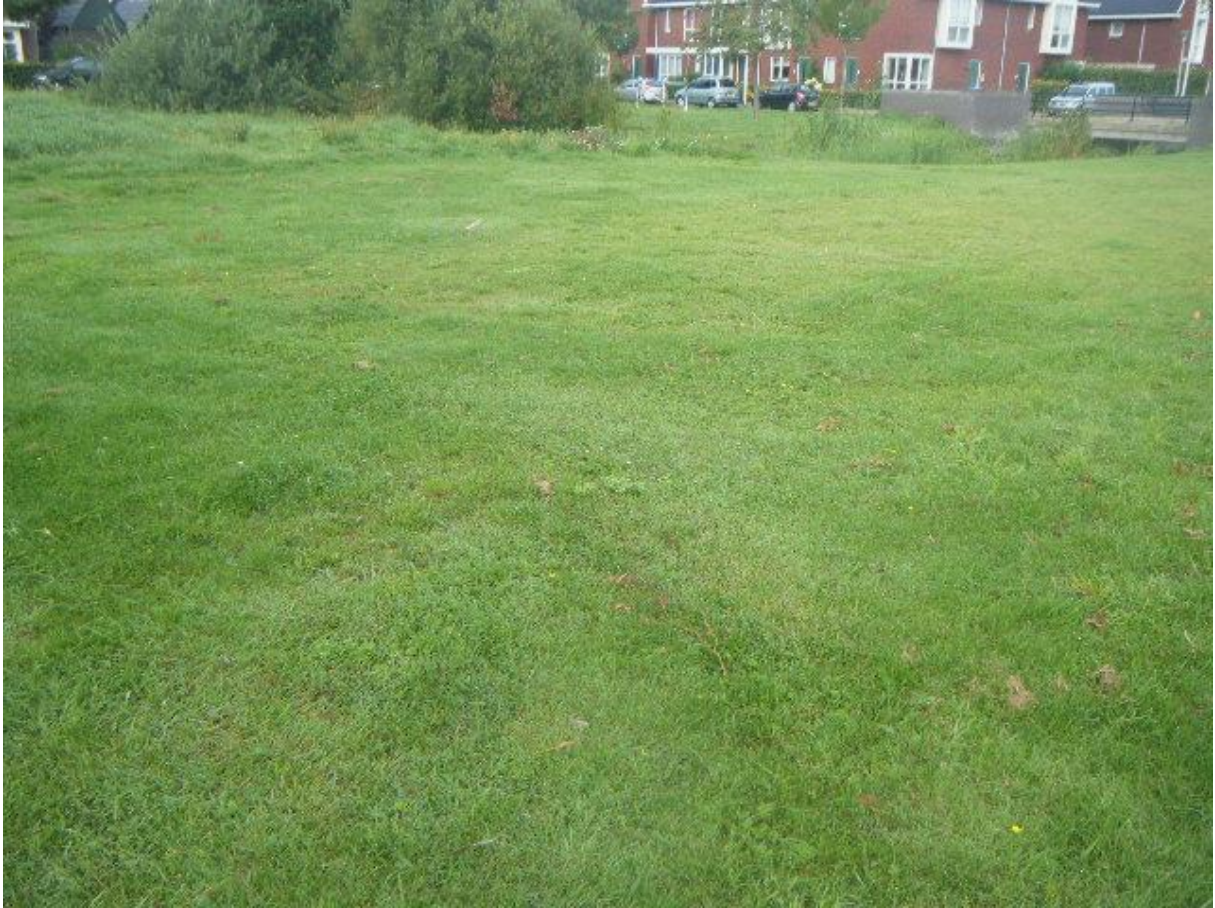
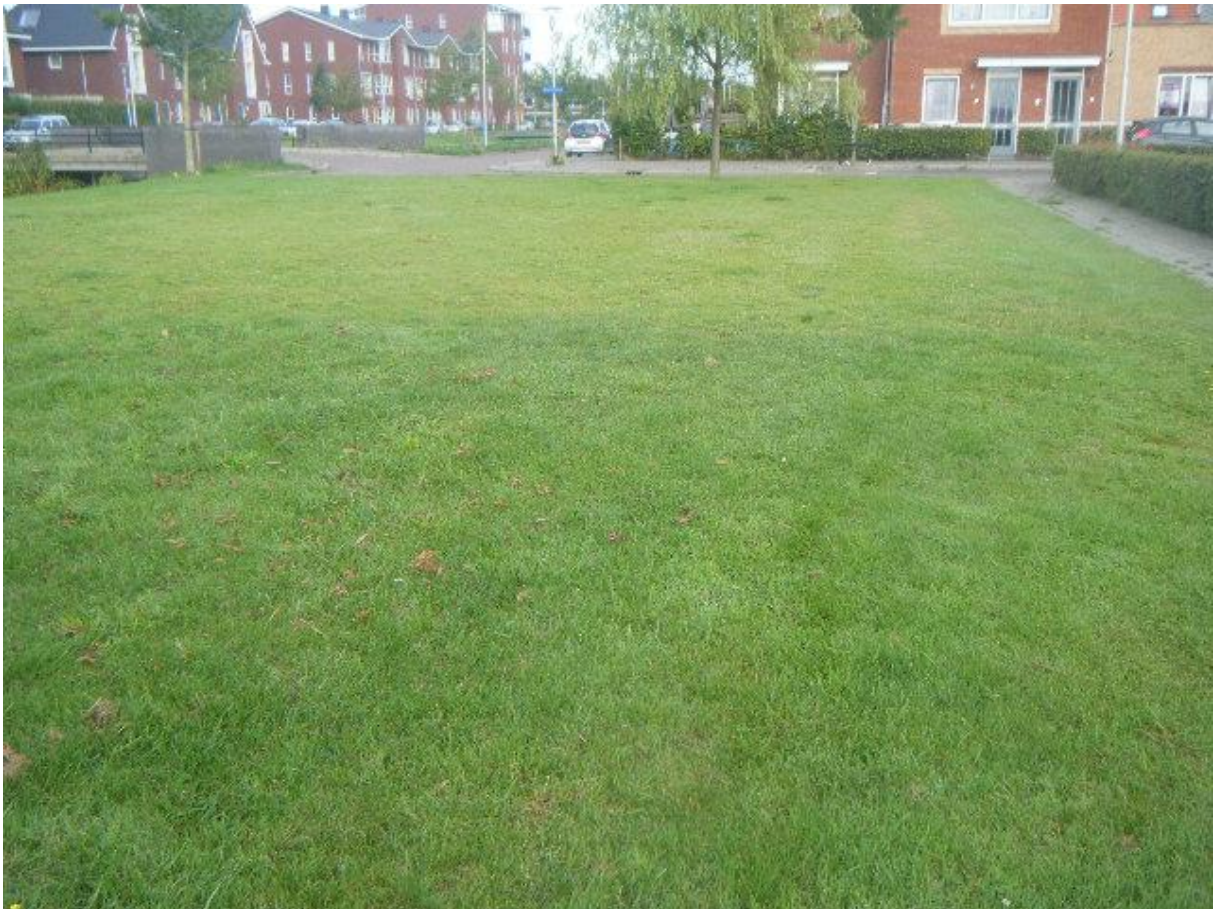
Foto's Locatie 1

Tijdens de visuele inspectie van het maaiveld zijn geen asbestverdachte materialen aangetroffen. In bijlage 4 zijn enkele foto's van het terrein opgenomen.
