## Botenpad (noordzijde) te Valkenburg ZH

Milieuhygiënisch vooronderzoek  
Verkennd milieukundig bodemonderzoek  
Verkennd onderzoek asbest

Kenmerk : 2009P105/BNO/rap1  
Datum : 29 oktober 2020

Opdrachtgever : Gemeente Katwijk  
De heer J.J. Jonker  
Postbus 589  
2220 AN Katwijk

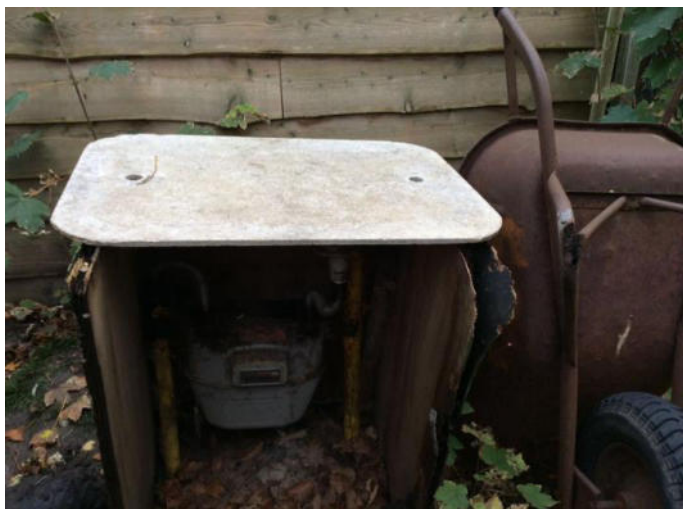
Foto 4

De betreffende terreindelen zijn in gebruik als tuin. Ter plaatse van een van de terreindelen is een half open meterkastje aanwezig waarvan de bovenplaat bestaat uit asbestverdacht materiaal, zie verder de situatietekening en de fotoreportage (foto 4). Buiten deze bovenplaat is geen asbestverdacht materiaal waargenomen. Er zijn geen overige bijzonderheden waargenomen die geleid kunnen hebben tot een verontreiniging van de bodem.
