## RAPPORT

Milieuhygiënisch vooronderzoek en  
verkennd bodemonderzoek  
Centrum-zuid te Krimpen aan den IJssel

Kenmerk : 1812M105/JTI/rap1  
Datum : 25-01-2019

Opdrachtgever : Rho Adviseurs B.V.  
De heer J. Streppel  
Delftseplein 27b  
3013 AA Rotterdam

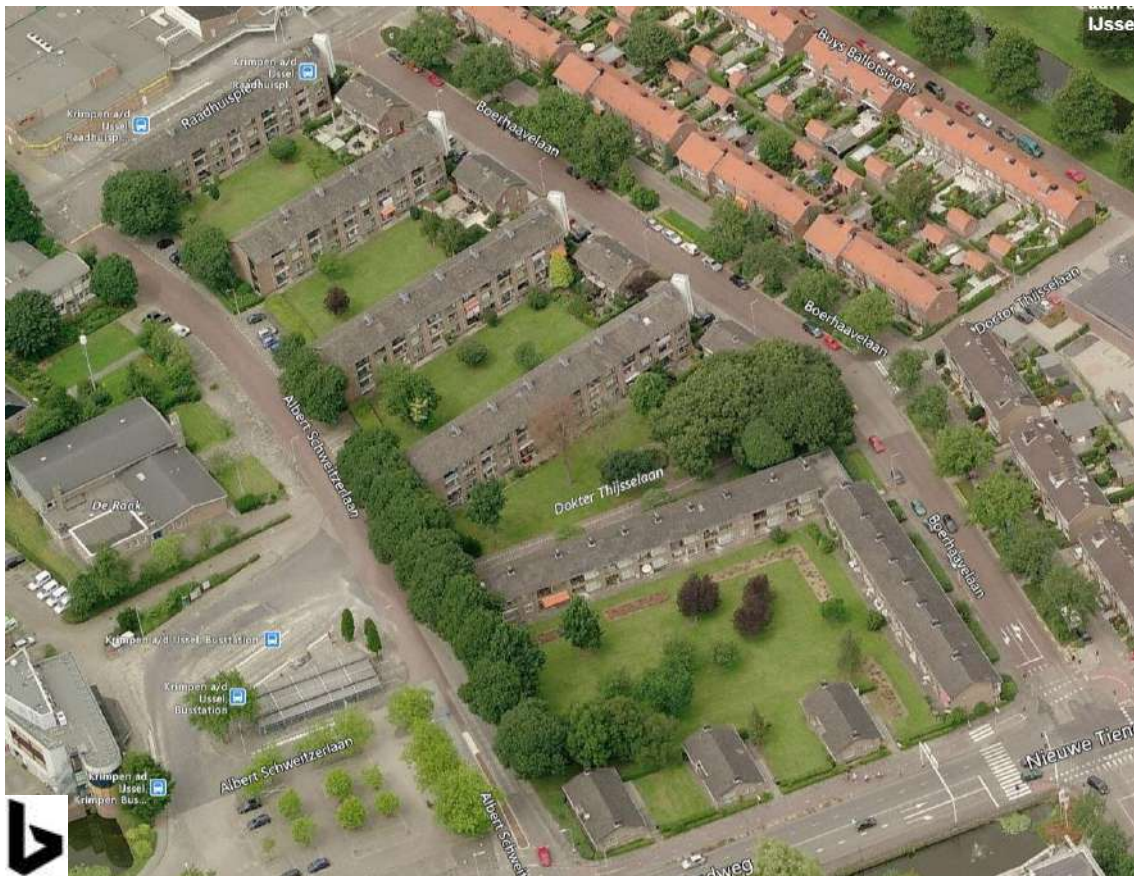
Abbeelding 1: Centrum-Zuid te Krimpen aan den IJssel (Bron: Vogelmucht Bing maps, 14-12-2018).
