SITUATIE  
winkel + appartement  
Noorderstraat - Kortlandstraat  
Krimpen a/d IJssel

# Noorderstraat / Kortlandstraat te Krimpen aan den IJssel

Bouwbesluit toetsing ten behoeve van de omgevingsvergunning

Op de hoek van de Noorderstraat en Kortlandstraat te Krimpen aan den IJssel wordt een winkel en een appartement gebouwd. Het appartement is boven de winkel gelegen. Voor de vergunning zijn de noodzakelijke berekeningen opgesteld, te weten:

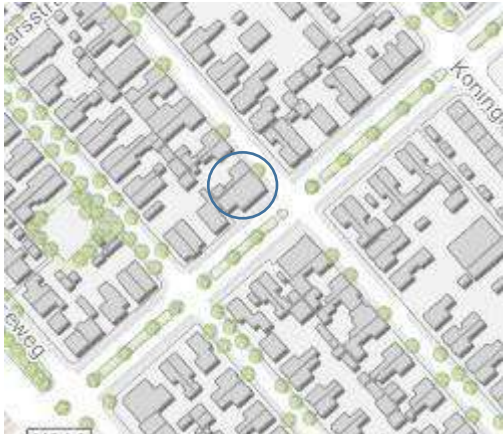
| Onderzoeksvraag | | |
|---|---|---|
| | | <div></div> <p>Afbeelding 2: Onderzoekslocatie en belendingen<br/>(bron: IDDS Projectenkaart)</p> |

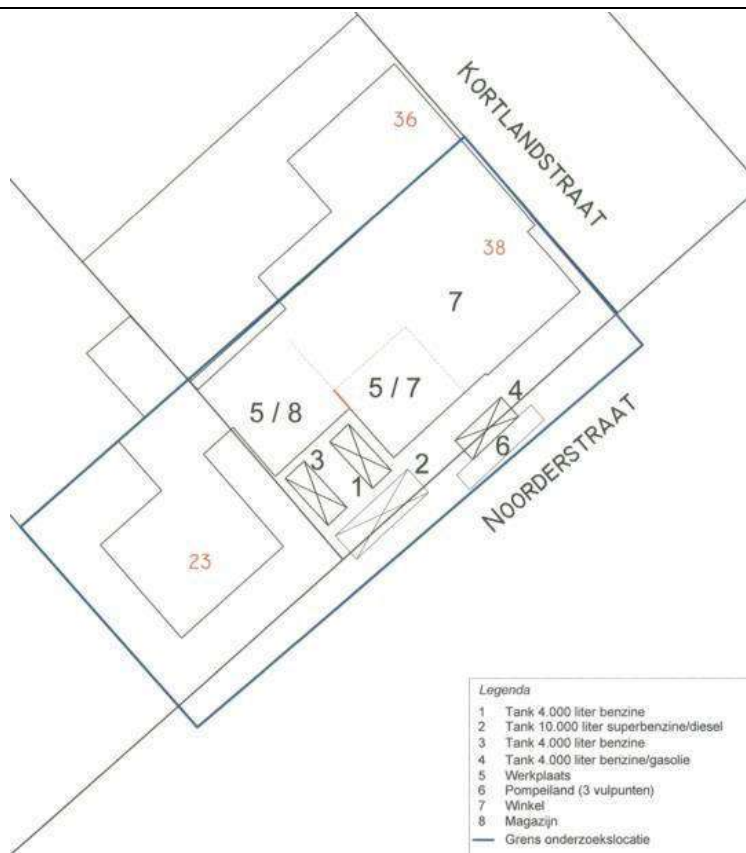
Afbeelding 3 (Bron: Historisch onderzoek ATKB, kenmerk: 20081097/rap06 d.d. 9-12-2008)

| Onderzoeksvraag | | |
|---|---|---|
| | <p>Voor zover bekend is ter plaatse van Korlandstraat 36 tot op heden geen bodemonderzoek uitgevoerd. Ter plaatse van Noorderstraat 23a zijn diverse onderzoeken uitgevoerd. De resultaten van betreffende onderzoeken zijn hieronder samengevat.</p> <p><i>Historisch onderzoek 2008</i><br/>Ter plaatse van de onderzoekslocatie is in 2008 een historisch onderzoek uitgevoerd door ATKB (20081097/rap06 d.d. 9-12-2008). In dit onderzoek is Kortlandstraat 38 (huidig adres: Noorderstraat 23a) onderzocht. Zoals reeds genoemd is de locatie in gebruik geweest als rijwielreparatiebedrijf en benzine-service-station. Ten behoeve van dit gebruik zijn vier ondergrondse tanks aanwezig geweest. Het betreft:</p> <p>1 x 10.000 L superbenzine / diesel (25 januari 2000 verwijderd, kiwa gecertificeerd)<br/>1 x 4.000 L benzine (25 januari 2000 verwijderd, kiwa gecertificeerd)<br/>1 x 4.000 L gasolie (25 januari 2000 verwijderd, kiwa gecertificeerd)<br/>1 x 4.000 L benzine (status onbekend).</p> <p>Opgemerkt wordt dat de laatstgenoemde tank niet in andere onderzoeken benoemd wordt en de aanwezigheid van deze tank wordt derhalve in twijfel getrokken.</p> <p>Zie de navolgende afbeelding voor de indeling van de tanks.</p> | #1 |

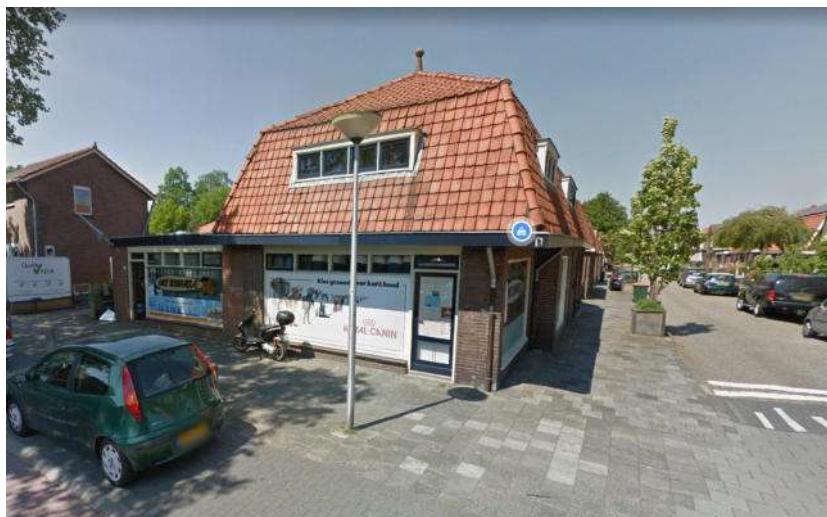
Afbeelding 4: Aanzicht vanaf Noorderstraat (bron: Google Street View)

De terreinverkenning is uitgevoerd door middel van Google Street View. Op basis van de terreinverkenning blijkt dat het zuidelijke deel van de locatie in gebruik is als winkel en het noordelijke deel als woonhuis. Er zijn geen bijzonderheden waargenomen die kunnen duiden op een mogelijke verontreiniging van de bodem of die van invloed kunnen zijn op een uit te voeren bodemonderzoek. Op basis van de terreinverkenning hebben zich geen wijzigingen voorgedaan ten opzichte van de reeds verkregen gegevens uit het vooronderzoek.

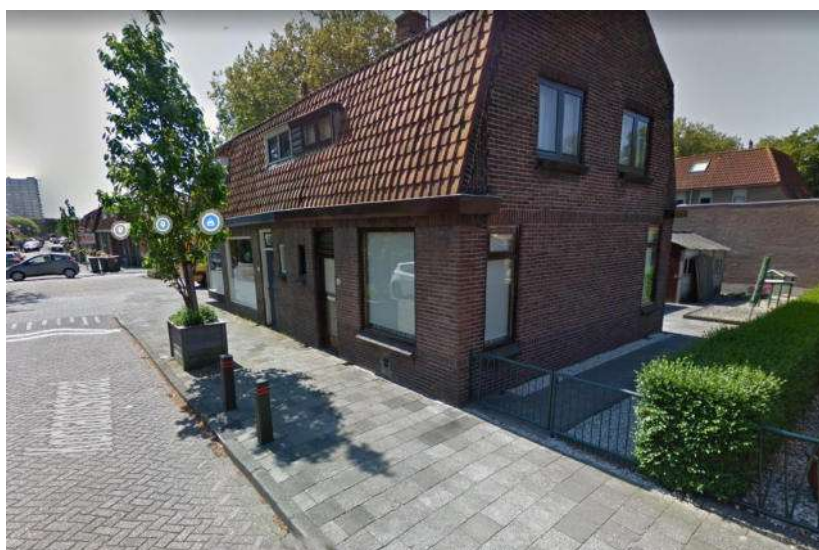
Afbeelding 5: Aanzicht vanaf Kortlandstraat (bron: Google Street View)
