## Historisch Vooronderzoek NEN 5725

Locatie: Nieuwstraat 13 te Leerdam

Projectnummer: 2012-044

Locatie: Nieuwstraat 13 te Leerdam  
Projectnummer: 2012-044  
Status: Definitief versie 2012-044.3  
Versiedatum: 27-9-12

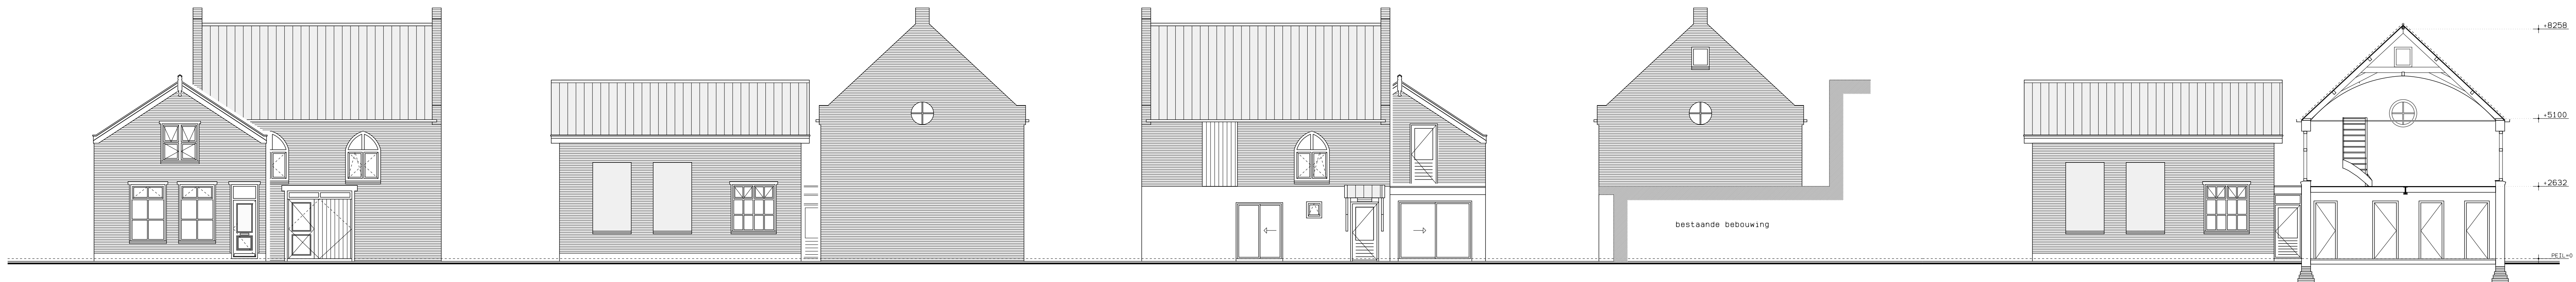
VOORGEVEL  
BESTAAND

RECHTER ZIJGEVEL  
BESTAAND

LINKER ZIJGEVEL  
BESTAAND

DOORSNEDE A-A  
BESTAAND

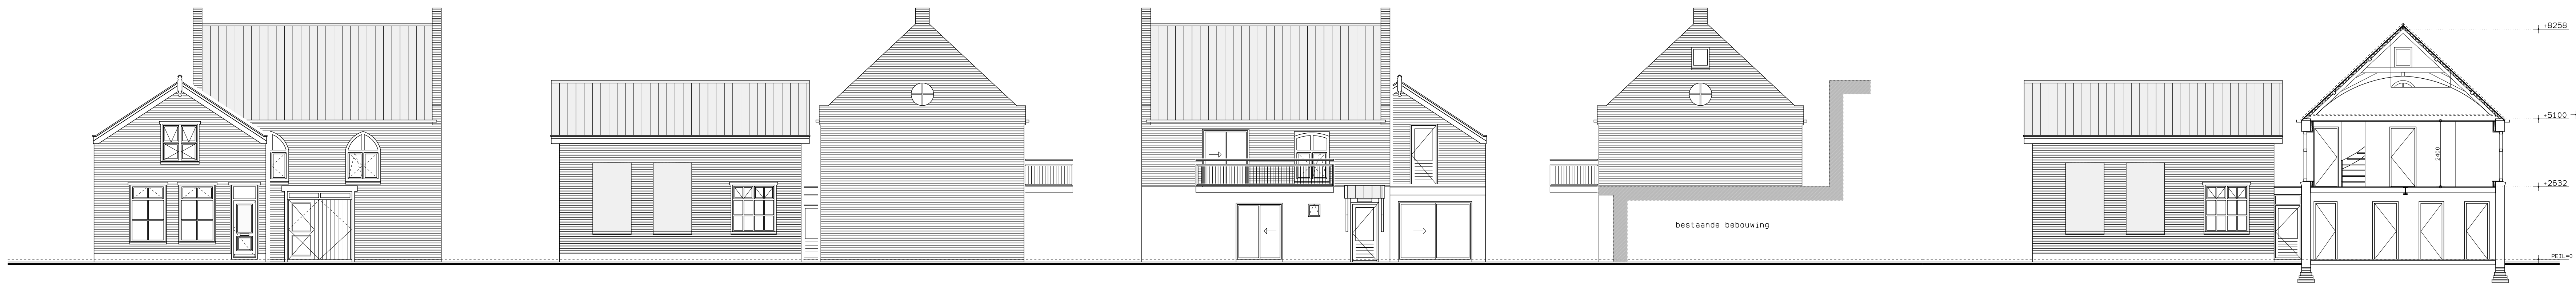
VOORGEVEL  
GEWIJZIGD

RECHTER ZIJGEVEL  
GEWIJZIGD

LINKER ZIJGEVEL  
GEWIJZIGD

DOORSNEDE A-A  
GEWIJZIGD
