09.0383.VO

7 oktober 2009

**VERKENNEND BODEMONDERZOEK**

**Industrieweg 1 en 2 te Leerdam**

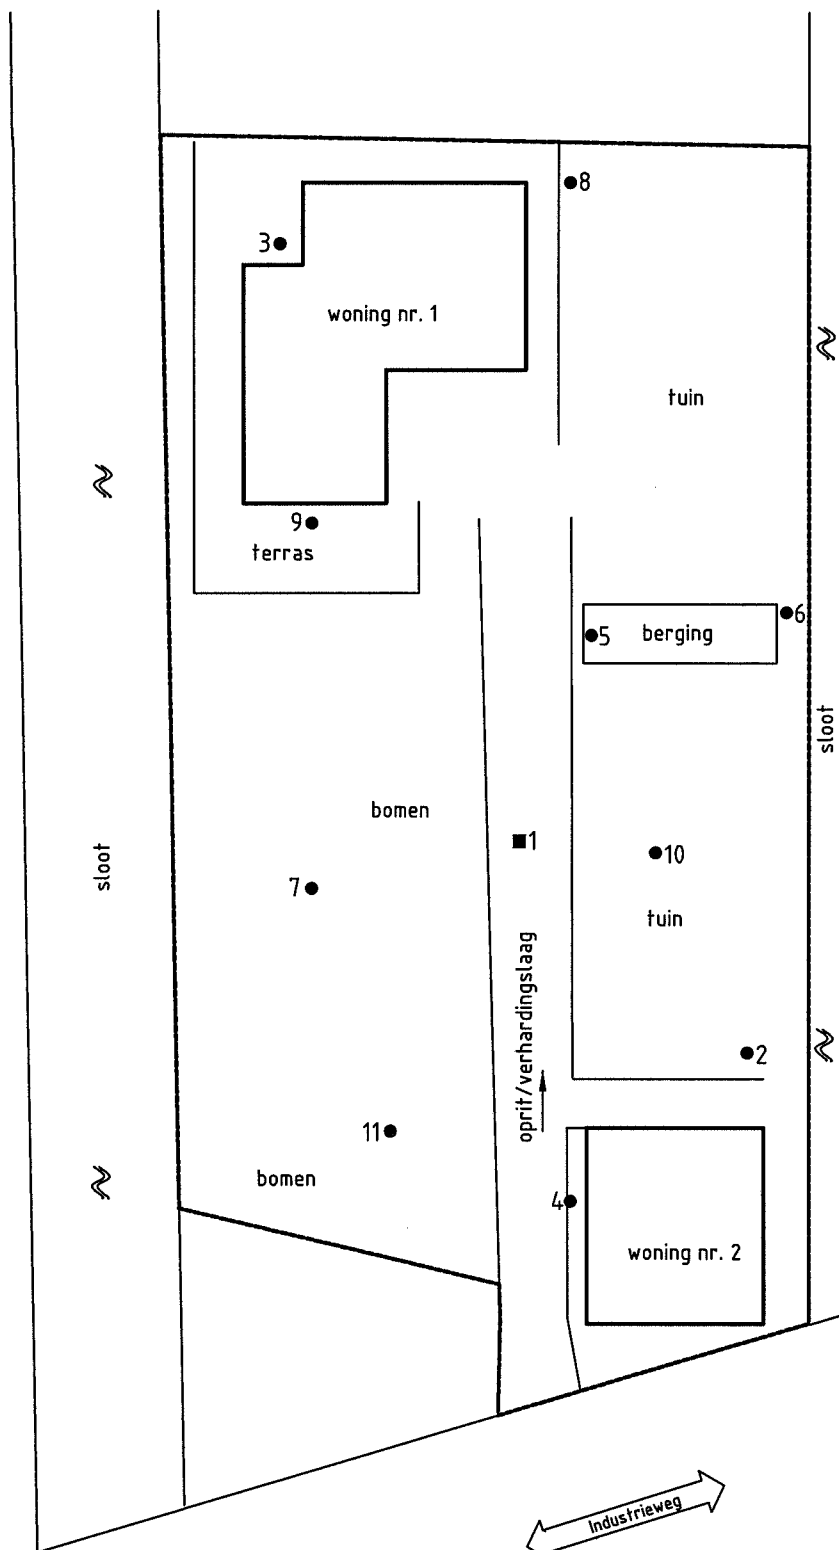
### **Situatietekening met boorlocaties**

Op 18 september 2009 zijn op de onderzoekslocatie de boringen 1 t/m 11 uitgevoerd. Boring 1 is afgewerkt met een peilbuis. De boorpunten zijn op de situatietekening in bijlage 2 aangegeven.

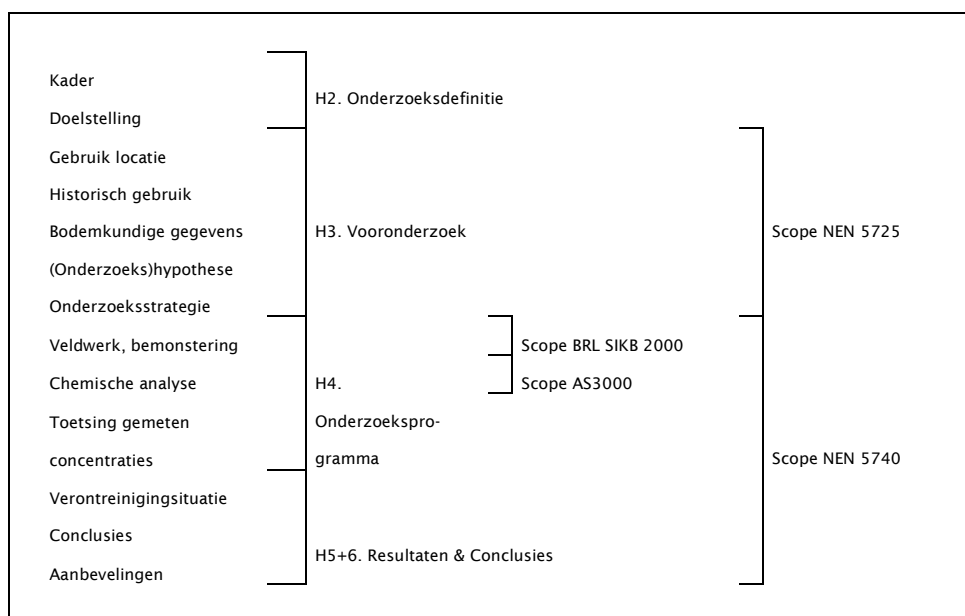
**Figuur 1 Onderzoekstraject**

Het onderzoekstraject is schematisch weergegeven in onderstaand overzicht.

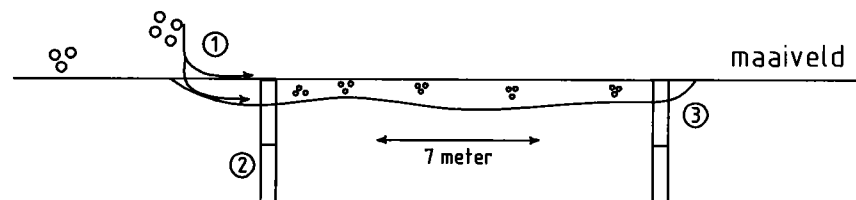
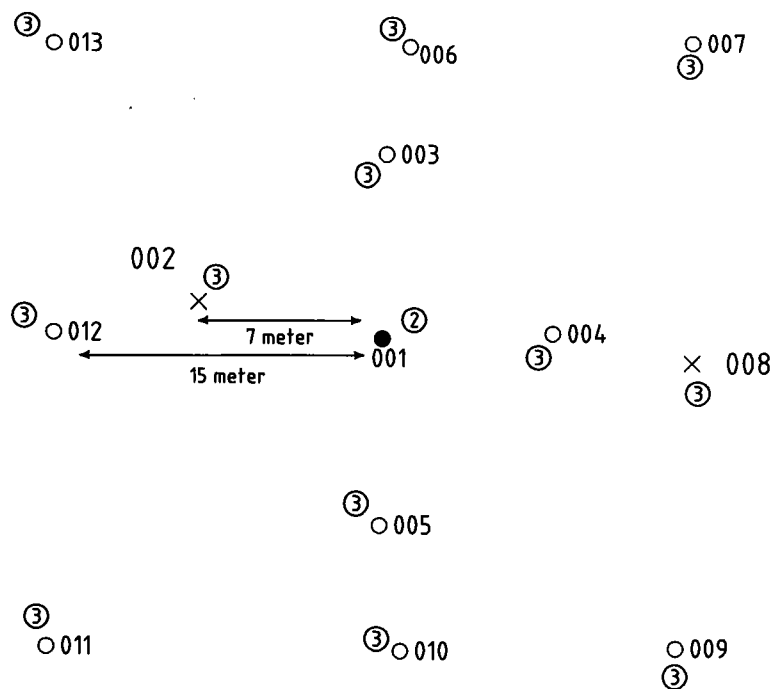
# Koper- en nikkelverontreiniging Zijaanzicht

Kolengruis-, puin- en slakkenhoudend zand

grondwaterstand

- ① Verspreiding
- ② Verticale inkadering
- ③ Horizontale inkadering
