CULTUURHISTORIE SCHOONREWOERD

BEELDBEPALENDE PANDEN

AUGUSTUS 2014

Cultuurhistorie Schoonrewoerd
Inventarisatie beeldbepalende panden
In opdracht van: Gemeente Leerdam

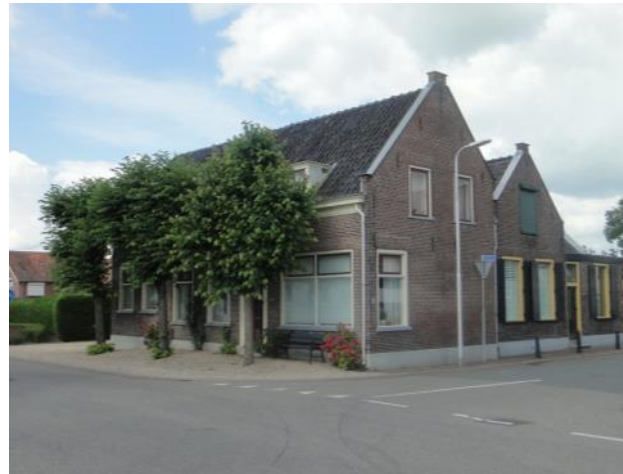
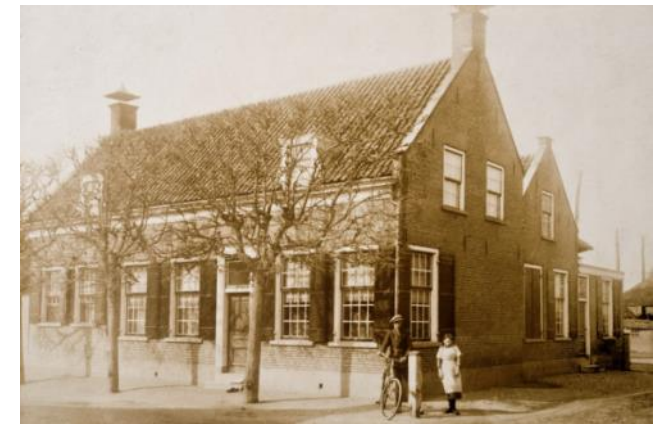
DORPSSTRAAT 1

Stedenbouwkundig uitspringend, gedeeltelijk vrijstaand eenlaags volume onder schilddak op samengestelde plattegrond, deels onderkelderd. Hoekpand, langsgewel hoofdvolume aan de Dorpsstraat.

Gevels in traditioneel-ambachtelijke bouwstijl, ca. 1850.

Rood metselwerk (handvorm) met siermetselwerk boven kozijnen en langs tuitgevel. Gepleisterde plint.

Originele omlijsting hoofdentree, diverse vensters ter weerszijden.

Overstekend zadeldak met originele zwart geglazuurde pannen. Getimmerde lijstgoot met fries. Links windveer. Originele dakkapel met gefigureerde 'oren'.

Totaalwaarde hoog. Cultuurhistorisch van waarde als voormalige (bedrijfs)woning, architectonisch van waarde vanwege ambachtelijke bouwstijl. Zeer karakteristiek door hoekligging.

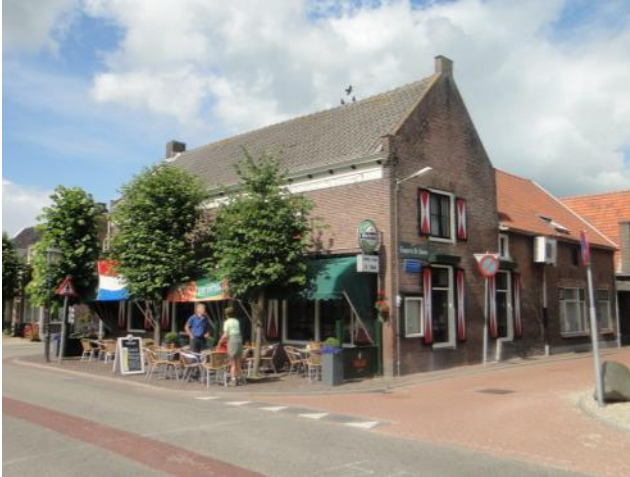
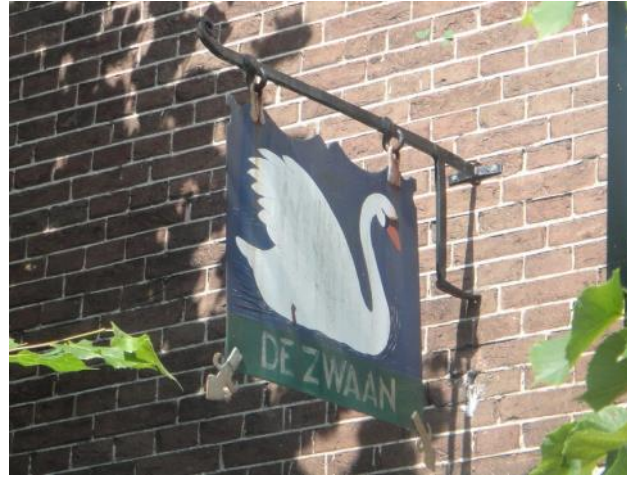
DORPSSTRAAT 5

Deels vrijstaand stedenbouwkundig uitspringend tweelaags samengesteld volume. Hoekpand, langsgewel naar de Dorpsstraat, tuitgevels aan zijstraten. Eenlaagse aanbouw langs zijstraten.

Gevels in traditioneel-ambachtelijke bouwstijl anno 1851.

Rood metselwerk (handvorm) met siermetselwerk boven kozijnen en langs tuitgevels.

Tuitgevels met schoorsteen en gestileerde muurankers.

Omlijste hoofdentree, vensters met luiken.

Zadeldak met blauw gesmoorde pannen. Getimmerde lijstgoot op consoles en fries. Windveer.

Drie monumentale leilinden aan entreezijde.

Totaalwaarde hoog tot zeer hoog. Cultuurhistorisch van waarde als voormalige T-huisboerderij, architectonisch van waarde vanwege ambachtelijke bouwstijl en symmetrische voorgevel. Bijzonder karakteristiek door hoekligging.

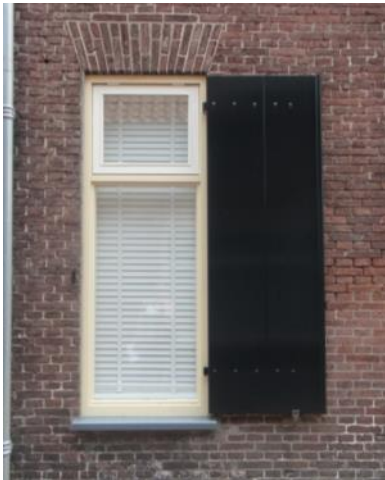
DORPSSTRAAT 7-9

Deels vrijstaand eenlaags samengesteld volume. Hoofdmassa op langwerpige plattegrond. Hoekpand, langsgevel aan de Dorpsstraat, tuitgevel aan zijstraat. Deels eenlaagse aanbouw achterzijde loopt uit in voormalig stalvolume.

Rood metselwerk (handvorm) met siermetselwerk boven kozijnen en langs tuitgevels.

Tuitgevels met muurankers.

Originele kozijnen en vensters met opgeklampte luiken.

Zadeldak met blauw gesmoorde pannen, gemetselde schoorsteen. Getimmerde lijstgoot op consoles en fries. Bescheiden dakkapellen met gestileerde oren.

Oude leilinden langs voorgevel.

Motivatie: Totaalwaarde hoog. Cultuurhistorisch van waarde als voormalige T-huisboerderij, architectonisch van waarde vanwege ambachtelijke bouwstijl. Karakteristieke hoekligging.

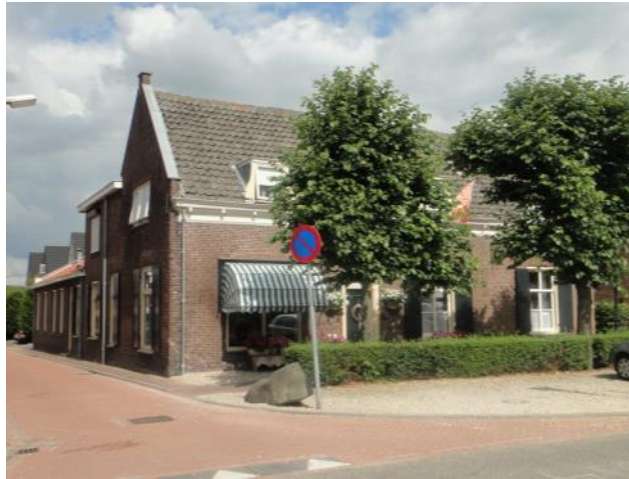
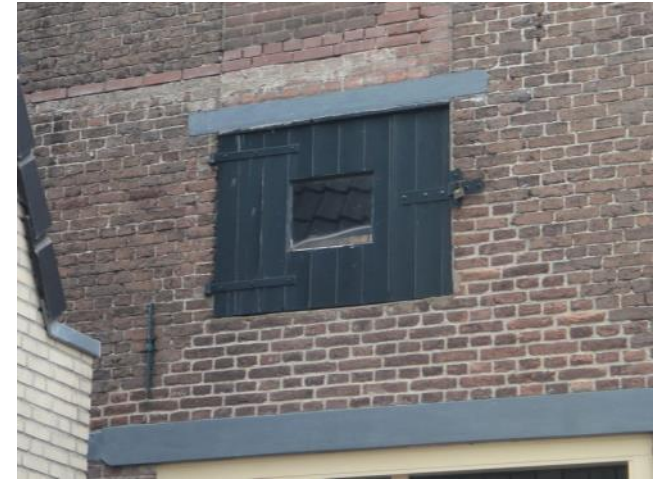
Voorgevel traditioneel-ambachtelijke bouwstijl, bouwjaar 1851.

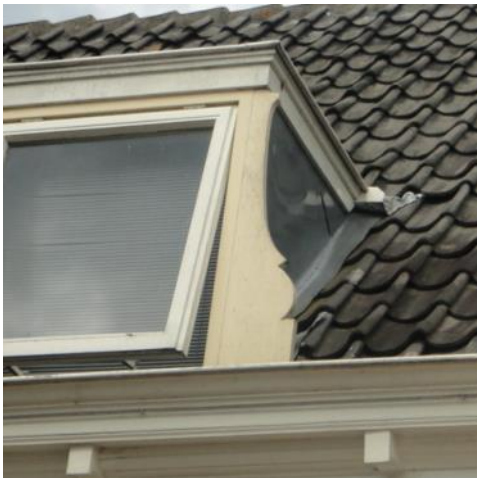
DORPSTRAAT 29

Deels vrijstaand eenlaags samengesteld volume onder mansardekap. Langwerpige plattegrond met rechts platte uitbouw waarboven balkon. Kopgevel naar de Dorpsstraat, uitbouw aan kerkplein. Tuinmuren ter weerszijden.

Genuanceerd rood metselwerk met sierwerk rond kozijnen en als beëindiging topgevel.

Twee entrees. Originele kozijnen en vensters, bovenlichten met kleurig glas-in-lood.

Rode keramische pannen.

Uitbouw met toegang naar balkon. Balkonhek van sierlaswerk. Gemetselde schoorsteen. Omlopende getimmerde bakgoten.

Dakoverstek en balkonhek niet origineel.

Totaalwaarde hoog. Cultuurhistorisch van waarde als eenvoudige dorpswoning, architectonisch van waarde vanwege lokaal zeldzame bouwstijl. Bijzonder markante hoekligging aan kerkplein.

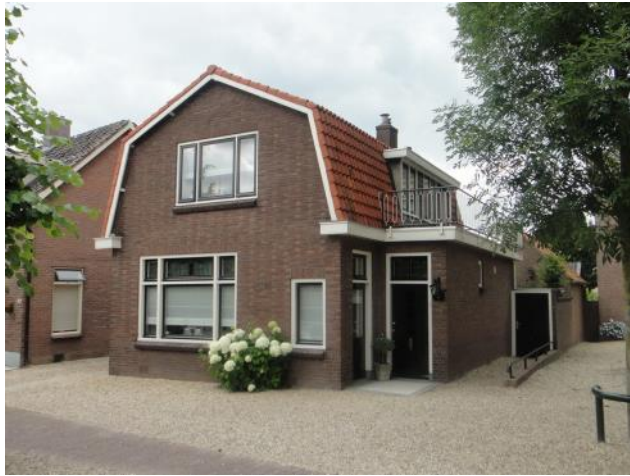
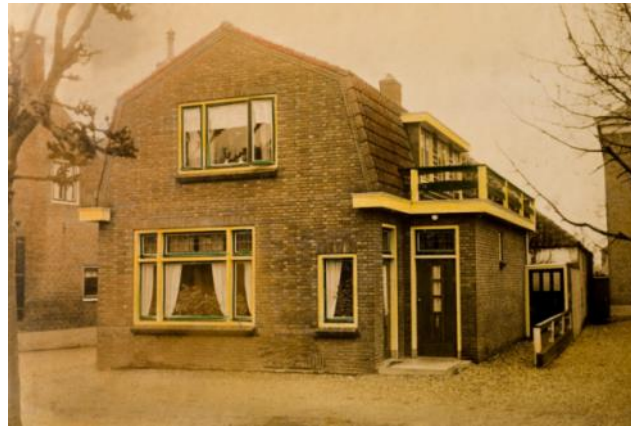
Sobere interbellum architectuur, 1932.

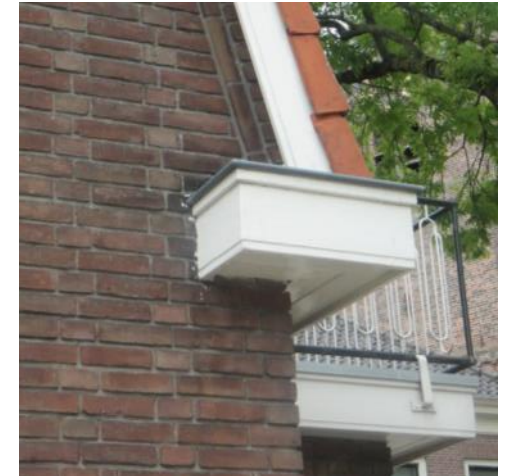
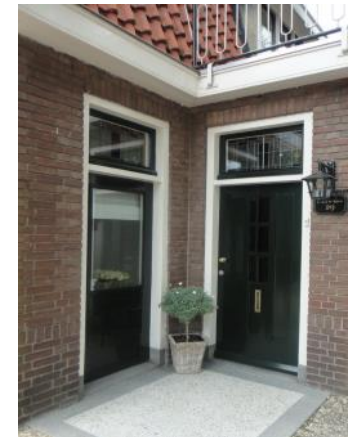
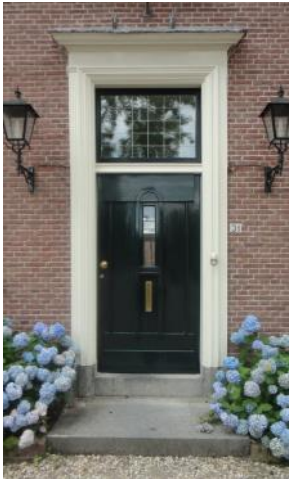
DORPSSTRAAT 31

Deels vrijstaand tweelaags volume onder schilddak. Hoofdmassa op rechthoekige plattegrond. Entreegevel naar de Dorpsstraat, grenzend aan kerkplein.

Rood metselwerk met siermetselwerk boven raamkozijnen. Gepleisterde plint. Muurankers.

Omlijste centrale entree met natuurstenen bordes. Originele kozijnen met forse onderdorpels. Bovenlichten met recent, eenvoudig glas-in-lood.

Afgeplat fors schilddak met blauw gesmoorde pannen en gemetselde schoorstenen. Lijstgoot met fries, uitgetimmerde bakgoten op consoles.

Totaalwaarde zeer hoog. Cultuurhistorisch van hoge waarde als voorname dorpswoning (pastorie), architectonisch van waarde vanwege ambachtelijke bouwstijl en symmetrie. Uiterst markante ligging aan kerkplein.

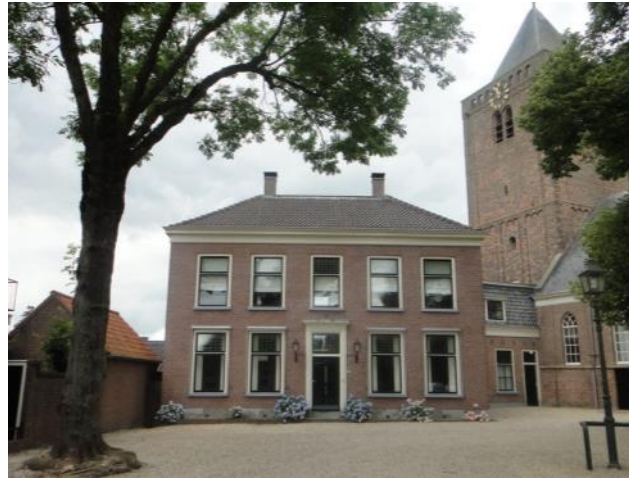
Voorgevel in traditioneel-ambachtelijke architectuur, bouwjaar 1860-1861.

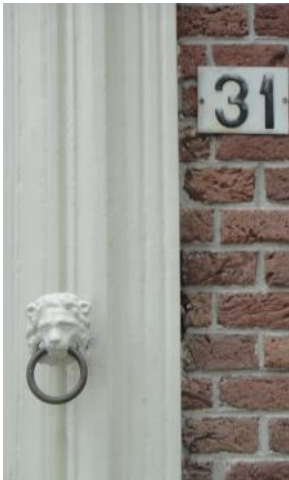
DORPSSTRAAT 43

Deels vrijstaand eenlaags samengesteld volume. Hoofdmassa onder zadeldak, langsgevel is entreegevel. Aanbouw mondt uit in voormalige school.

Rood metselwerk met siermetselwerk boven kozijnen. Symmetrische voorgevel met centrale entree met stoep (gekleurde tegels).

Originele kozijnen, vensters met bovenlichten van eenvoudig glas-in-lood.

Overstekende kap met blauw gesmoorde pannen. Gemetselde schoorstenen. Vrij brede dakkapel. Lijstgoot met fries. Windveren.

Omlopend smeedijzeren hek rond voor/zijtuin.

Totaalwaarde hoog tot zeer hoog. Cultuurhistorisch van waarde als traditionele dorpswoning (schoolwoning), architectonisch van waarde vanwege ambachtelijke bouwstijl. Bijzonder opvallende hoekligging aan openbare ruimte.

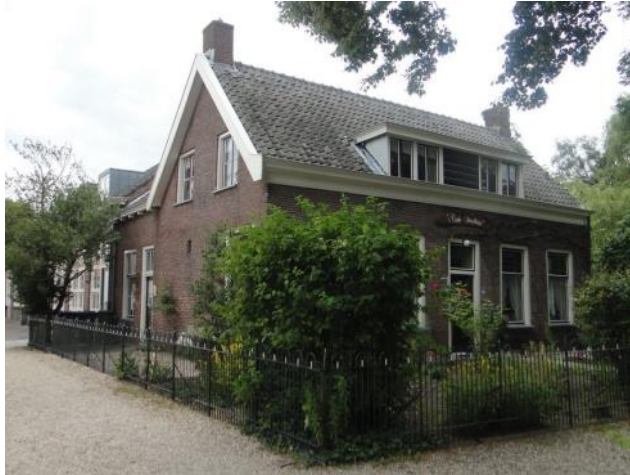
Voorgevel in traditioneel-ambachtelijke architectuur, 1845.

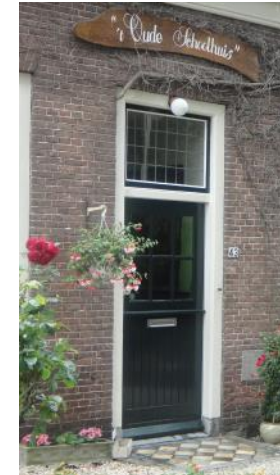
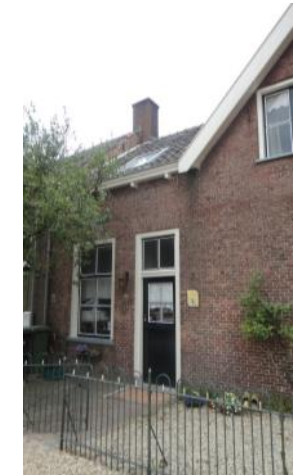
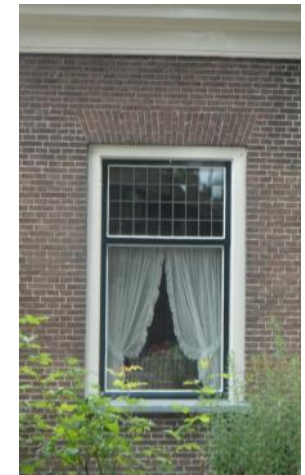
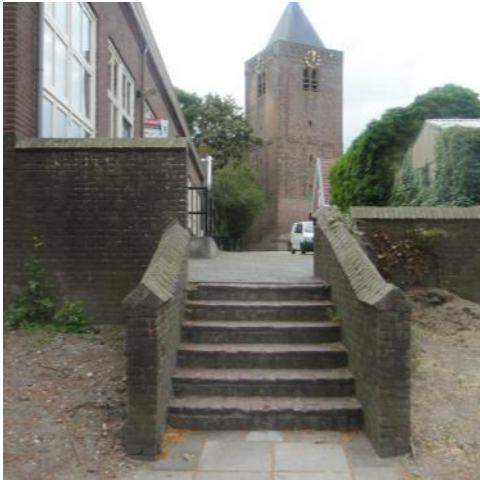
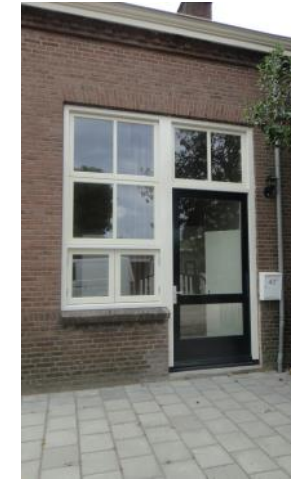
DORPSSTRAAT 43 ABCD

Deels vrijstaand eenlaags samengesteld volume. Hoofdmassa onder zadeldak met aankapping aan achtergevel. Langsgevel is entreegevel. Gebouw grenst aan voormalige schoolwoning.

Totaalwaarde hoog tot zeer hoog. Cultuurhistorisch van waarde als voormalige dorpsschool. Architectonisch van waarde vanwege bouwstijl. Bijzonder opvallende ligging mede door natuurlijk niveauverschil.

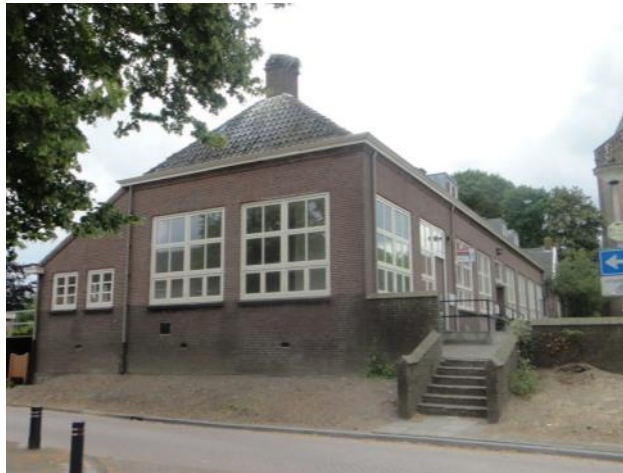
Zakelijke interbellum architectuur, ca. 1920.

Genuanceerd rood metselwerk met siermetselwerk rond raamkozijnen en als fries. Symmetrische voor-gevel met centrale verdiepte entree.

Originele samengestelde kozijnen en vensters (deels gewijzigd als entreekozijn).

Deels omlappend zadeldak met aankapping. Blaugesmoorde pannen. Gemetselde schoorstenen met siermetselwerk. Sobere dakkapellen. Lijstgoot.

Gemetselde trappartij met keermuren die het natuurlijke niveauverschil markeert.

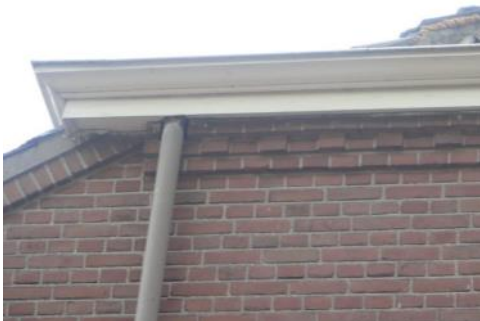
DORPSSTRAAT 45

Overstekende kap met blauw gesmoorde pannen. Gemetselde schoorstenen. Eenvoudige dakkapel voorzijde. Omlopende lijstgoot met fries. Windveren op uitgetimmerd dakbeschoot.

Totaalwaarde hoog. Cultuurhistorisch van waarde als traditionele dorpswoning, architectonisch van waarde vanwege ambachtelijke bouwstijl. Zeer markante ligging naast voormalig gemeentehuis.

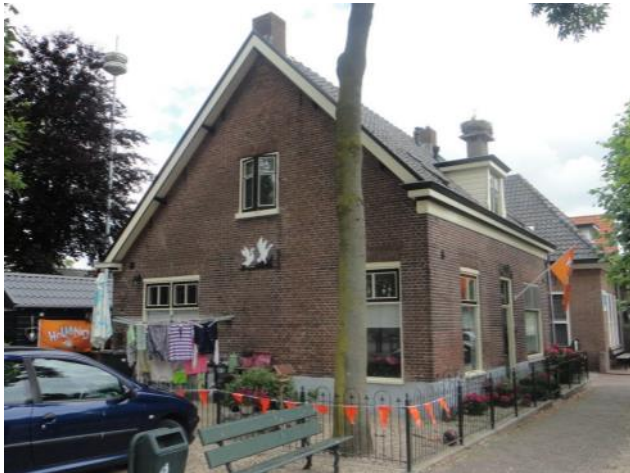
Deels vrijstaand eenlaags volume onder zadeldak, langsgevel is entreegevel.

Voorgevel in traditioneel-ambachtelijke architectuur, 1874.

Rood metselwerk met siermetselwerk boven raamkozijnen. Gepleisterde plint met wybermotief. Vrij symmetrische voorgevel met centrale entree.

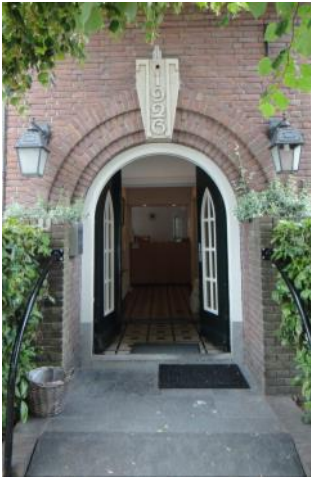
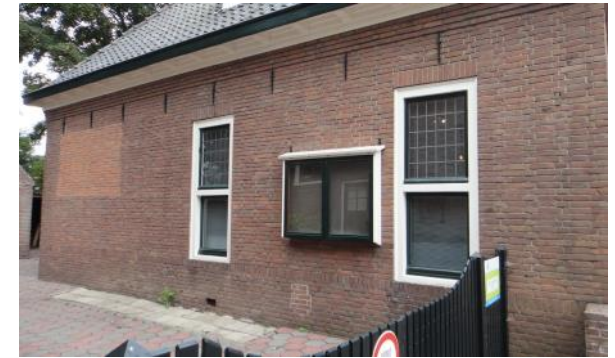
DORPSTRAAT 47

Totaalwaarde zeer hoog. Cultuurhistorisch van waarde als voormalig overheidsgebouw (gemeentehuis), architectonisch van waarde vanwege sierlijke architectuur, bijzonder markante massa.

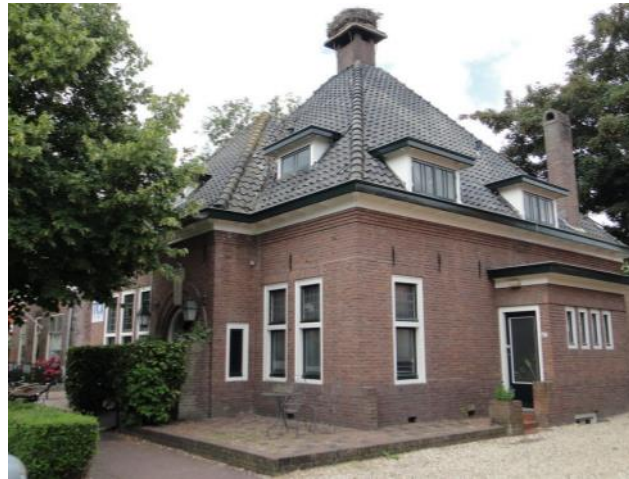
Vrijstaand eenlaags samengesteld volume onder tentdak. Entreegevel met uitspringend portiek. Kleine uitbouw rechter zijgevel.

Interbellum architectuur met rijke decoraties anno 1926.

Genuanceerd rood metselwerk met sierwerk rond kozijnen en als fries. Trasraam. Muurankers. Centrale entree onder sierboog en sluitsteen met jaartal.

Originele voordeur, kozijnen en ramen. Bovenlichten met glas-in-lood (o.m. gemeentewapen).

Tentdak met steekkap. Originele dakkapellen. Blauw gesmoorde pannen en gemetselde schoorstenen. Omlopende lijstgoten op consoles en fries.

Meeontworpen bordes en lage tuinmuren.

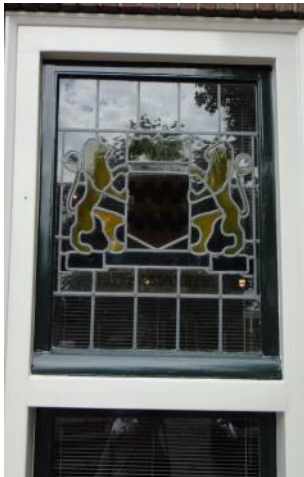
DORPSSTRAAT 49

Totaalwaarde hoog. Cultuurhistorisch van waarde als woning van de gegoede burgerij. Architectonisch van waarde vanwege moderne architectuur met klassieke contour. Bijzonder markante massa.

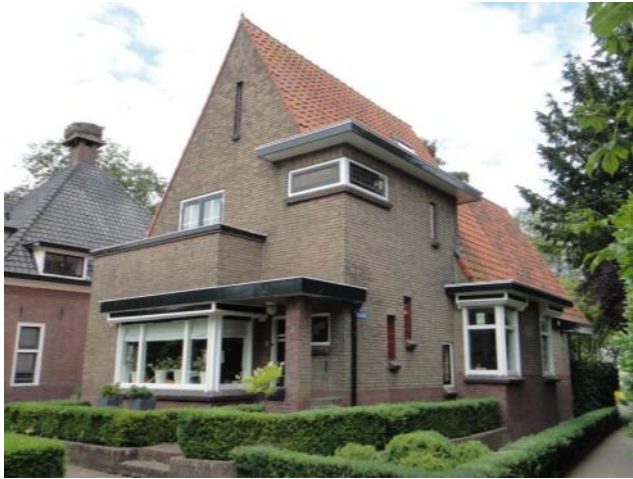
Vrijstaand deels eenlaags volume onder zadeldak, nok haaks op de weg. Samengestelde plattegrond. Kopgevel met balkon en rechts entreeportiek. Kleine platte uitbouw rechter zijgevel.

Interbellum architectuur met modernistische invloeden. Ca. 1930.

Geel metselwerk met rood trasraam en siermetselwerk rond kozijnen en in topgevel.

Originele voordeur, kozijnen en ramen met glas-in-lood. Houten rolluikkasten.

Zadeldak met rechts gevelverhoging. Rode keramische pannen. Brede getimmerde goten. Entreepartij met doorlopende bakgoot.

Meeontworpen bordes en lage tuinmuren. Aanbouw achterzijde in passende stijl.

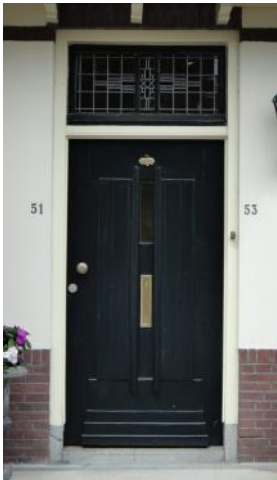
DORPSSTRAAT 51-53

Totaalwaarde hoog. Cultuurhistorisch van waarde als voornamelijk villa. Architectonisch van waarde vanwege sierlijke architectuur. Bijzonder markante massa.

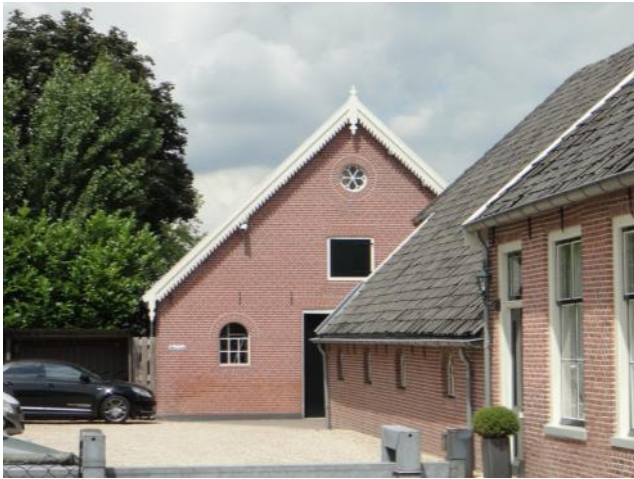
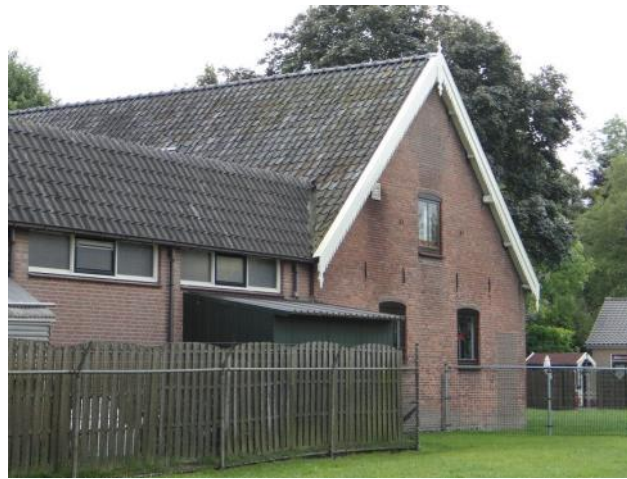
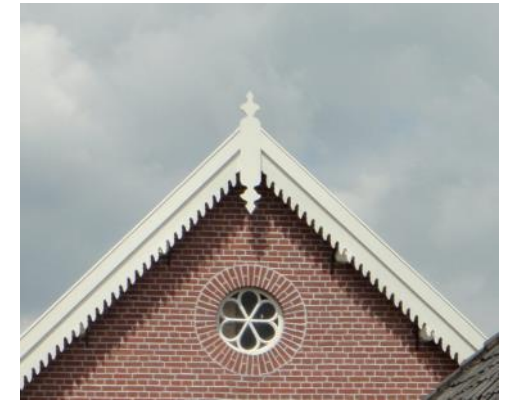
DORPSTRAAT 55 A (ACHTER)

De totaalwaarde is hoog. Cultuurhistorisch van waarde als vrijstaande stal van groot boerderijcomplex. Architectonisch van waarde vanwege ambachtelijke bouwstijl. Karakteristiek onderdeel van ensemble in samenhang met rijksmonumentale boerderij.

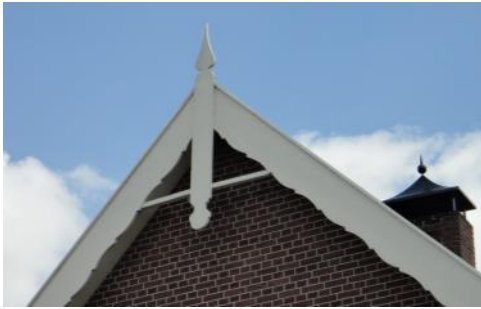
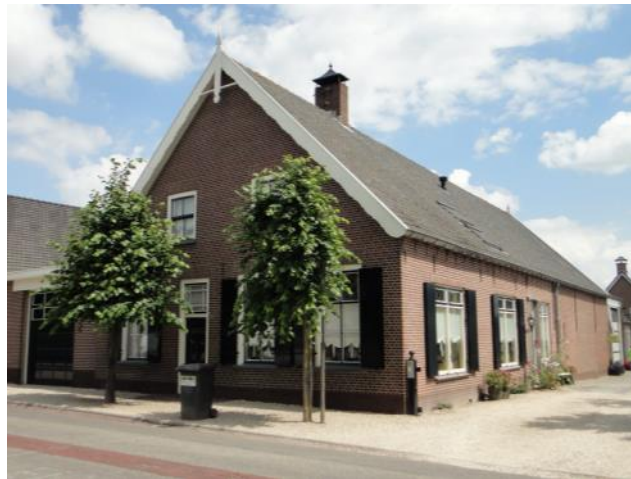
DORPSSTRAAT 10

De totaalwaarde is zeer hoog. Cultuurhistorisch van waarde als voormalige boerderij. Architectonisch van waarde vanwege ambachtelijke bouwstijl. Bijzonder karakteristiek door boerderijcontour, leilinden en zijtuin.

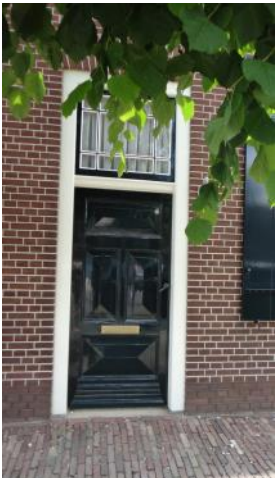
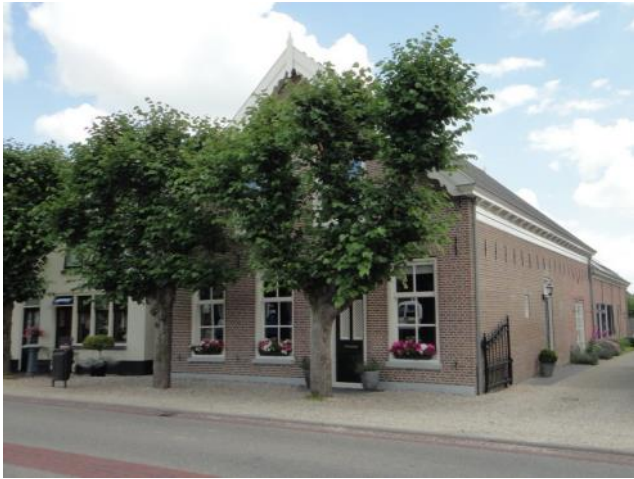
DORPSTRAAT 14-16

De totaalwaarde is hoog. Cultuurhistorisch van waarde als voormalige langshuisboerderij. Architectonisch van waarde vanwege ambachtelijke bouwstijl. Zeer karakteristiek door boerderijcontour en leilinden.

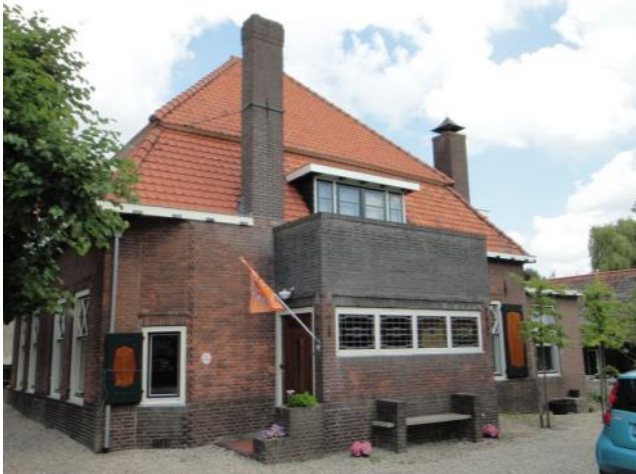
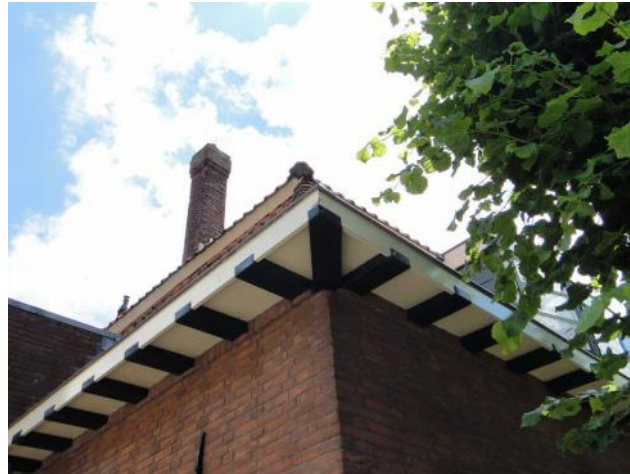
DORPSTRAAT 24

Originele voordeur. Originele kozijnen en (schuif)
vensters met gesneden bovenlichten, glas-in-lood.
Decoratieve paneelluiken.

Mansarde tentdak. Rode keramische pannen en ge-
metselde schoorstenen. Dakkapellen, deels origineel.
Omlopende brede goten op geïntegreerde consoles.

De totaalwaarde is hoog tot zeer hoog. Cultuurhisto-
risch van waarde als dorpsvilla, architectonisch van
waarde vanwege expressieve bouwstijl. Bijzonder
markante massa.

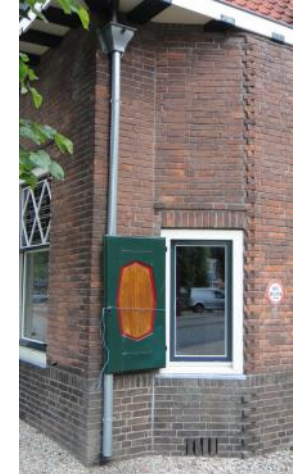
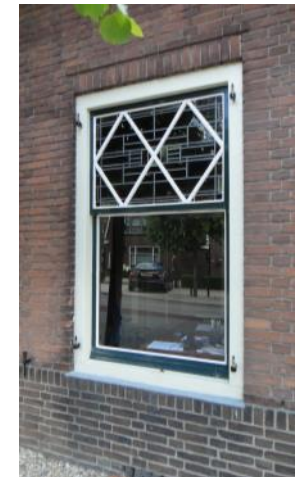
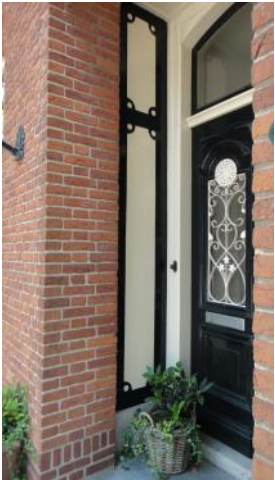
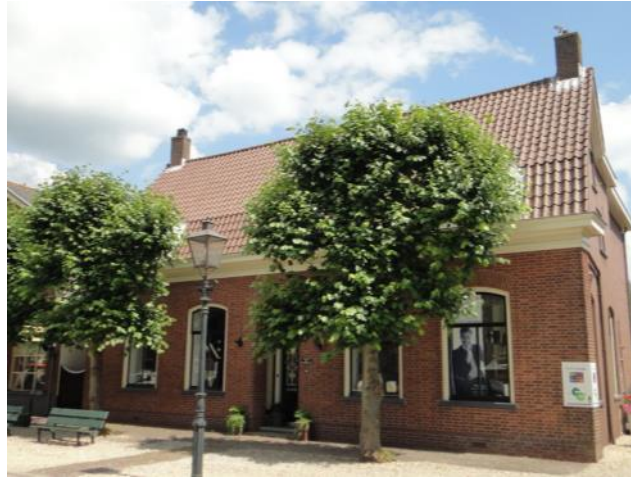
DORPSSTRAAT 30

Vrijstaand eenlaags volume op samengestelde plattegrond. Langsgevel hoofdvolume gericht naar de Dorpsstraat.

Kerndatum ca. 1880 (rond 1960 is een gemetselde voorgevel voor een gevel met blokpleisterwerk geplaatst).

Rood metselwerk (handvorm) met siermetselwerk boven kozijnen. Plint. Symmetrische voorgevel. Terugliggende kopgevel, gepleisterd. Entreeportiek met originele nisvulling.

Originele voordeur met natuurstenen bordes. Getoogde kozijnen.

Overstekend mansardedak (voorgevel) met vernieuwde bruinrode keramische pannen en gemetselde schoorstenen. Getimmerde lijstgoot met fries. Dakkapellen.

De totaalwaarde is hoog. Cultuurhistorisch van waarde als voormalige T-huisboerderij, architectonisch van waarde vanwege bouwstijl met oudere restanten. Zeer markante massavorm.

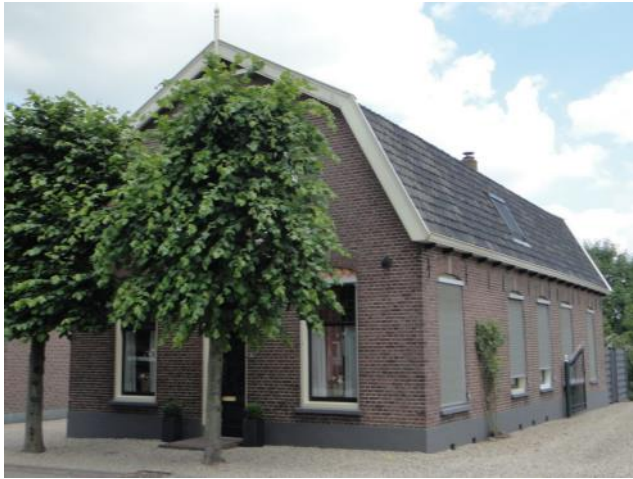
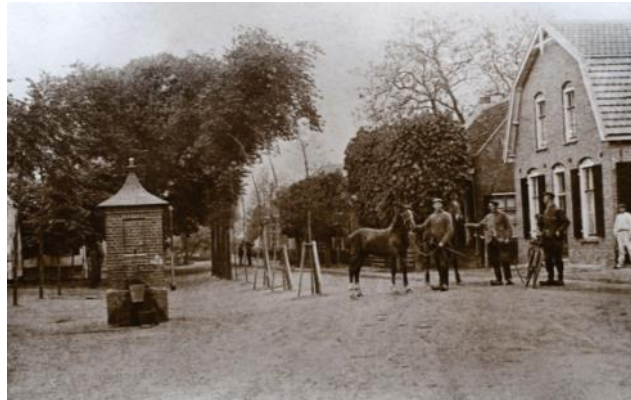
DORPSSTRAAT 34

Originele voordeur en (schuif)raamkozijnen met forse onderdorpel. Bovenlichten kleurig glas-in-lood. Gietijzeren stalraampjes.

Overstekend mansardedak met keramische pannen en gemetselde schoorstenen. Windveren met makelaar, getimmerde bakgoten op gesneden consoles.

De totaalwaarde is hoog. Cultuurhistorisch van waarde als bedrijfswoning, architectonisch van waarde vanwege traditionele en gave bouwstijl.

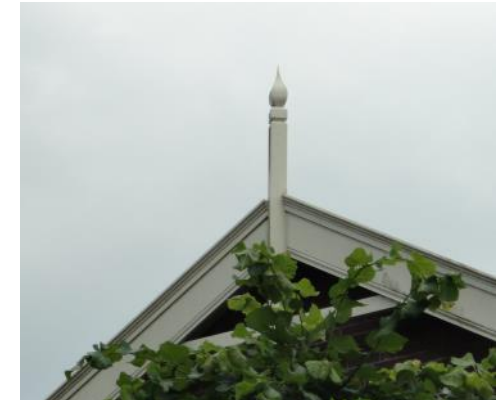
historische foto

Vrijstaand eenlaags volume onder mansardekap op rechthoekige plattegrond, deels onderkelderd. Kopgevel naar de Dorpsstraat.

Traditioneel-ambachtelijke bouwstijl, ca. 1900. Linksachter aangebouwde oudere schuur onder zadeldak.

Rood metselwerk (handvorm) met sierlijk metselwerk en kunststeen boven kozijnen. Schiet- en rozetankers. Gepleisterde plint. Symmetrische voorgevel.

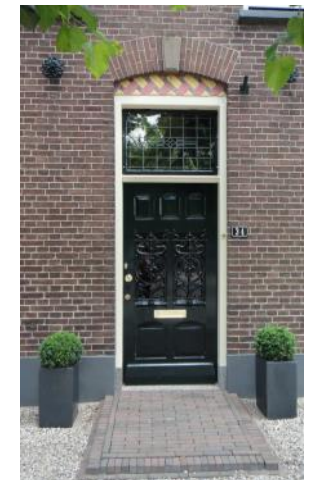
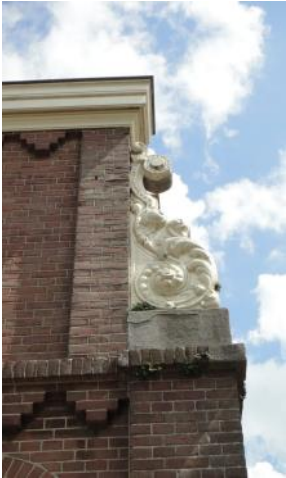
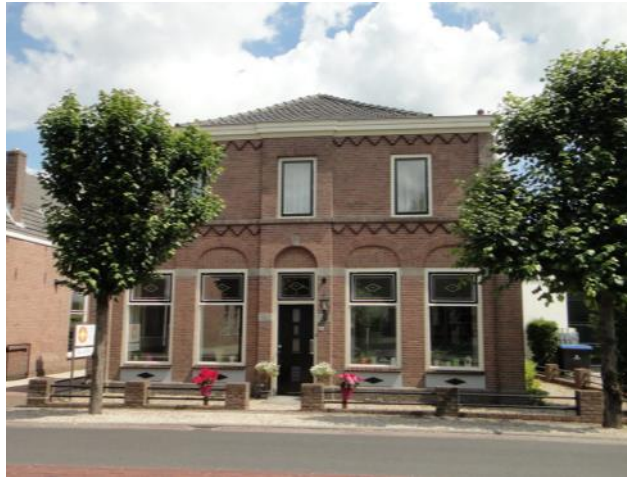
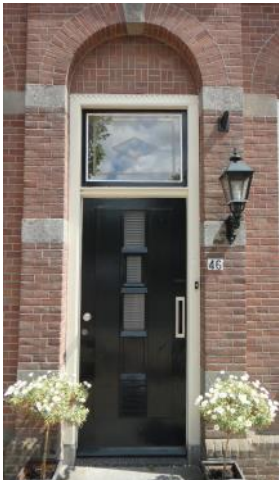
DORPSSTRAAT 46

Rechter volume van twee vrij identieke woningen. Vrijstaand onder mansardekap met schijngevel op rechthoekige plattegrond.

Traditioneel-ambachtelijke bouwstijl met invloed neo-rennaissance, bouwjaar 1890.

Rode baksteen met sierlijk metselwerk boven kozijnen en als dubbele fries. Gepleisterde 'plint'nissen, speklagen. Sierlijke kunststenen voluten. Muurankers. Symmetrische voorgevel.

Originele kozijnen.

Mansardedak met blauw gesmoorde pannen en gemetselde schoorstenen. Kroonlijst, boeigoten.

Ondiepe voor- en zijtuin met gemetselde tuinmuurtjes en reling tussen lage penanten.

De totaalwaarde is zeer hoog. Cultuurhistorisch van waarde als onderdeel van kerkelijk gereformeerd complex. Architectonisch van waarde vanwege traditionele en rijke bouwstijl. Uiterst markant ensemble met naastgelegen woning en kerk.

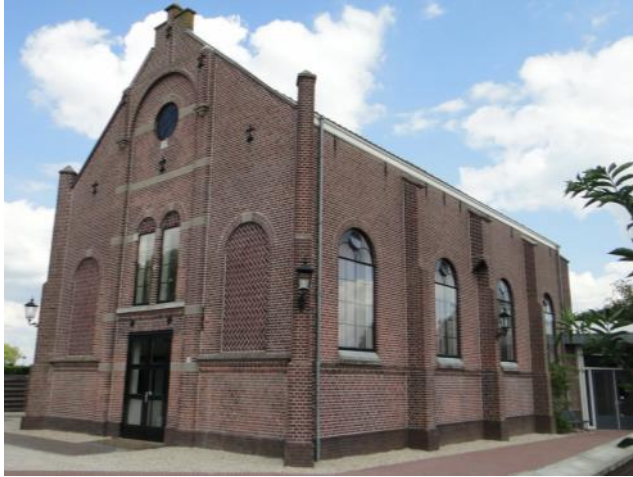
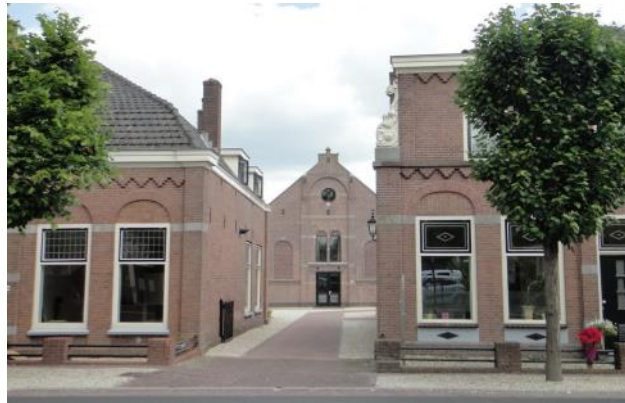
DORPSSTRAAT 48

Gietijzeren rondboogvensters met tracering.

Schilddak met blauw gesmoorde pannen en gemetselde schoorstenen. Boeigoten.

De totaalwaarde is zeer hoog. Cultuurhistorisch van waarde als religieus onderdeel van kerkelijk gereformeerd complex. Architectonisch van waarde vanwege traditionele en rijke bouwstijl. Uiterst sprekend volume als onderdeel van ensemblecomplex met voorgeleggen vrijstaande woningen.

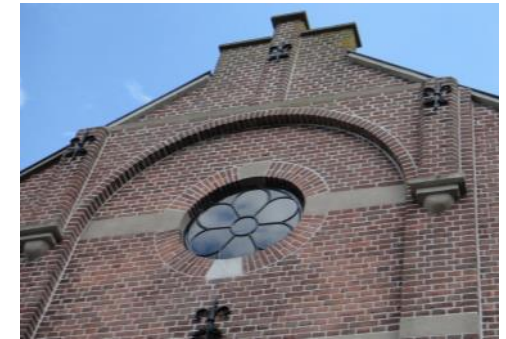
Terugliggend vrijstaand kerkgebouw onder schilddak. Langwerpige plattegrond met steunberen. Topgevel met entree naar de straat gericht.

Traditioneel-ambachtelijke bouwstijl met invloed neorenaissance, 1890. Recente aanbouw zonder beeldwaarde.
