**AANVULLEND BODEMONDERZOEK
OOIEVAARSZOOM
SCHOONREWOERD**

**DS MILIEU-CONSULT BV
RAPPORT NR. 09.10.104
16 OKTOBER 2009**

Opdrachtgever: J.M. Bouwmanagement

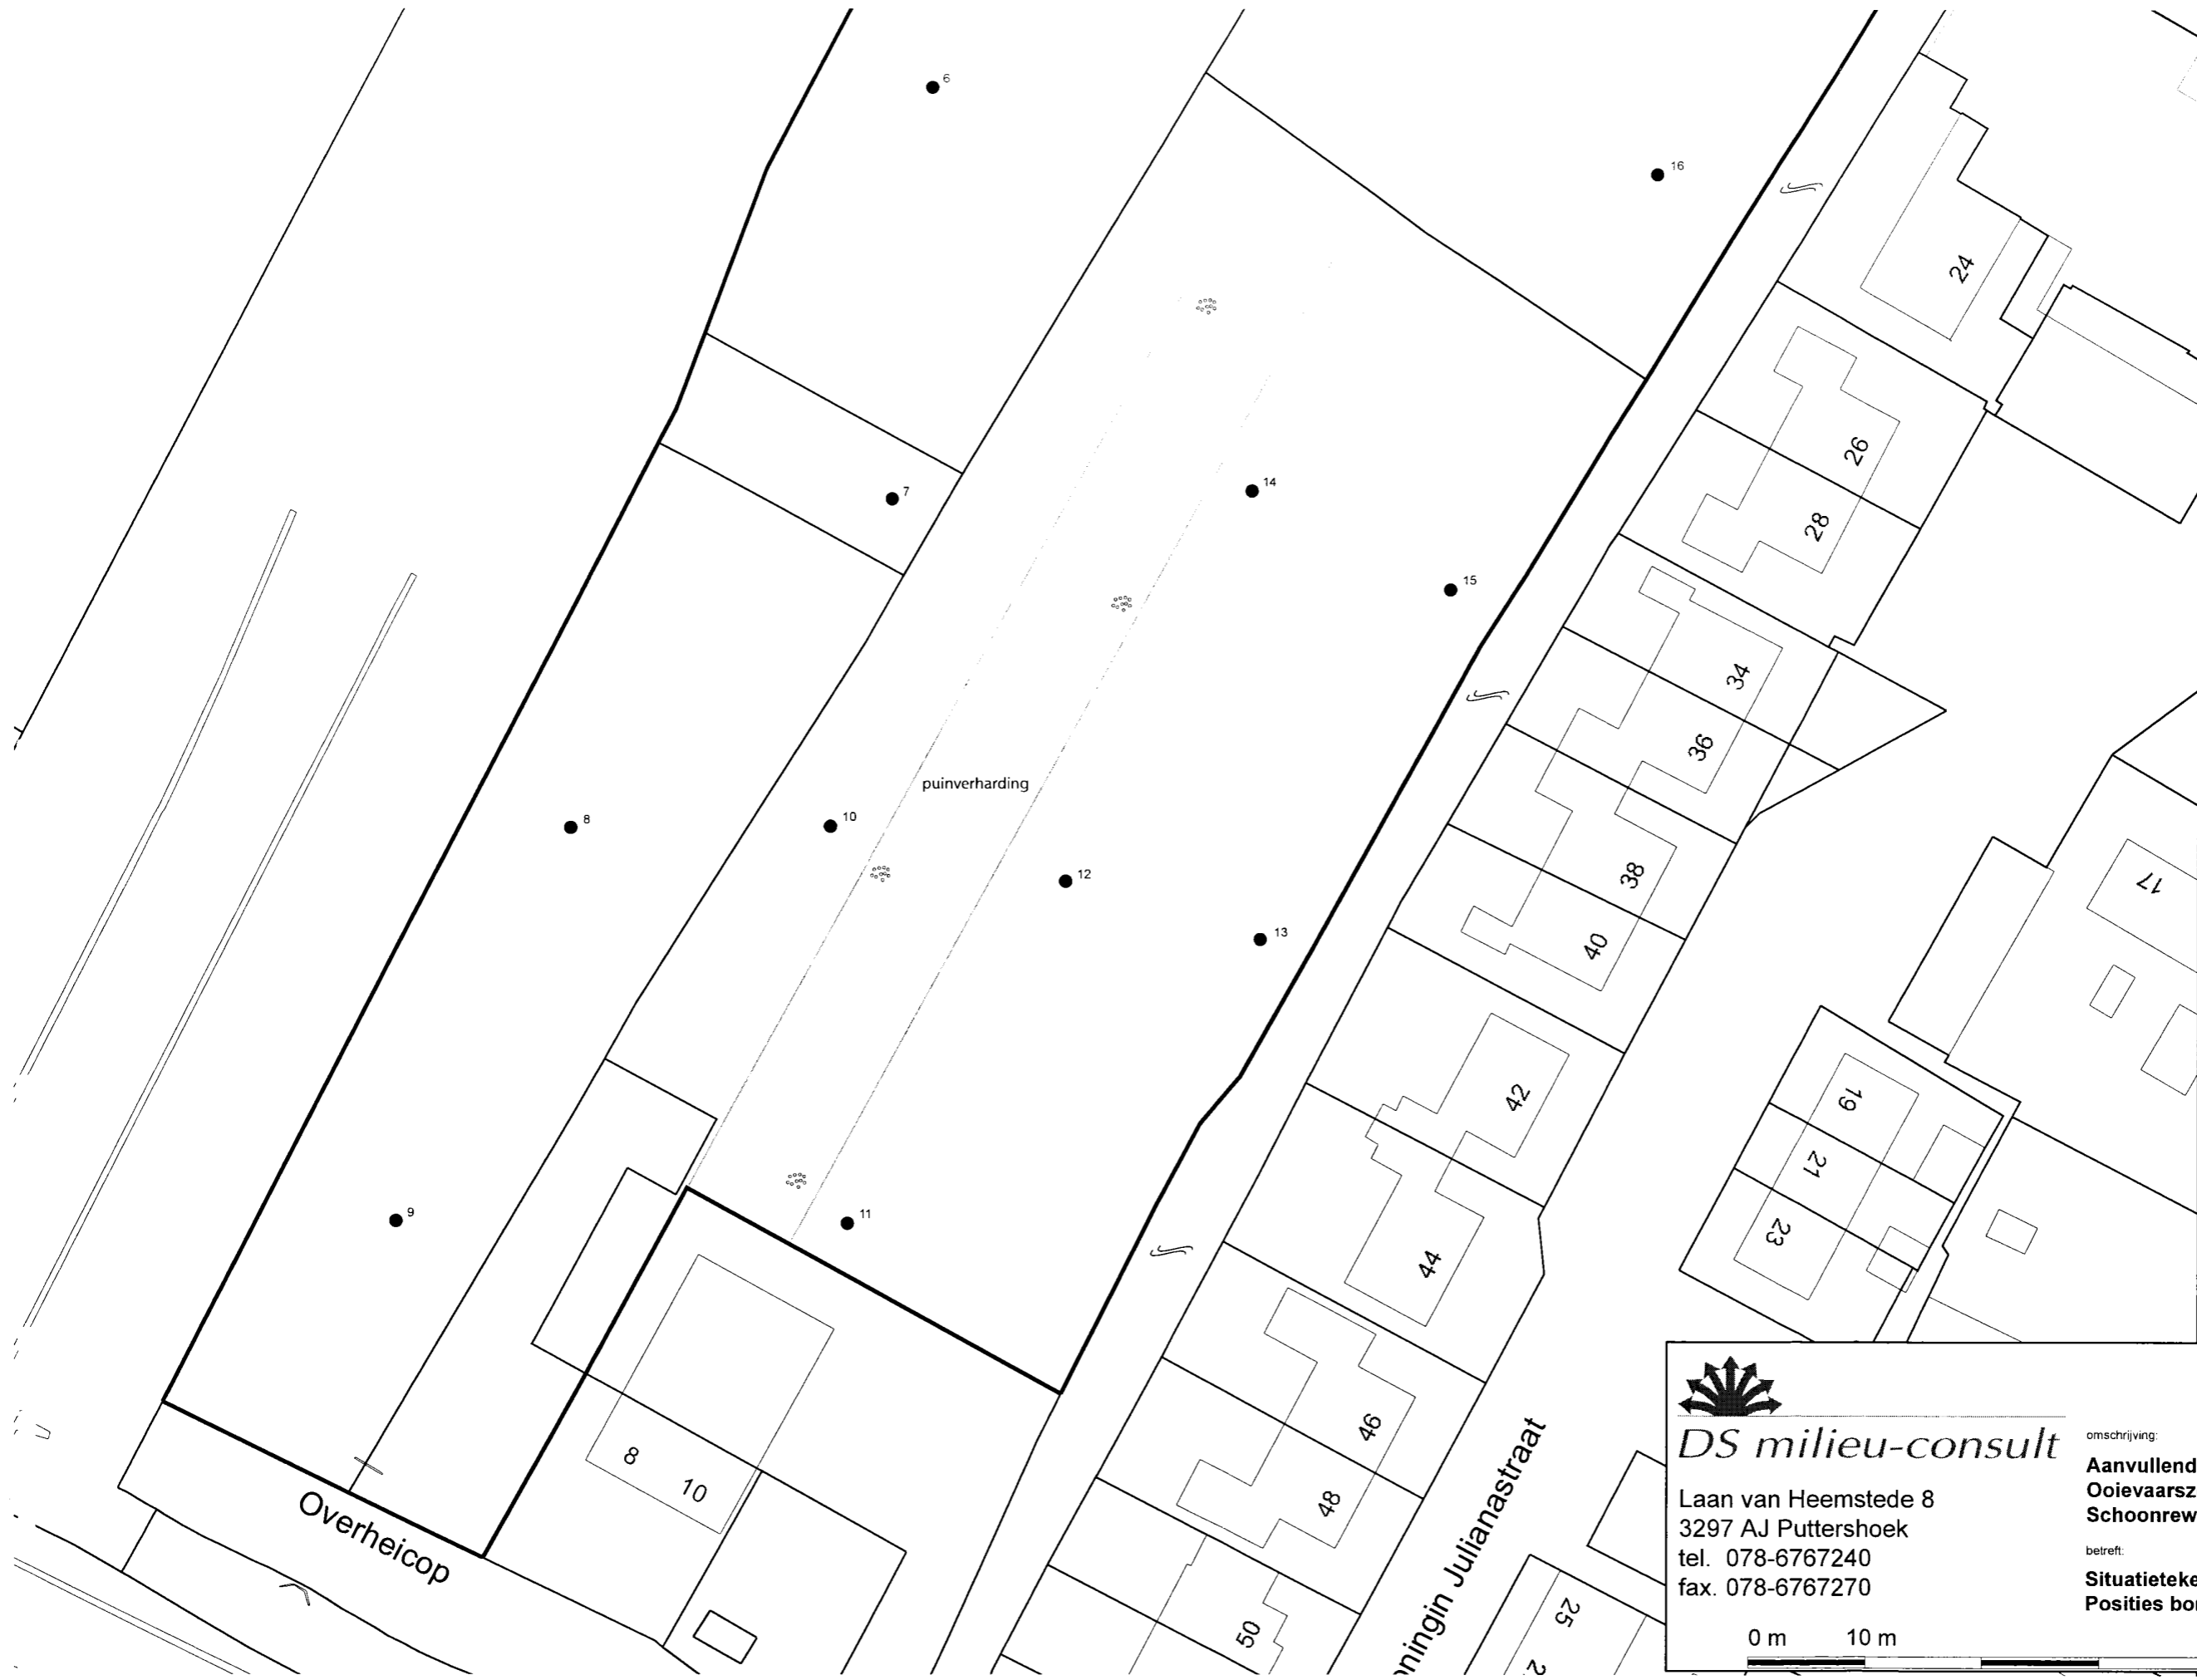
bijlage
3 B

Op de situatietekeningen in bijlage 3 zijn de posities van de boringen weergegeven. De posities van de boringen zijn tijdens het veldwerk middels GPS vastgelegd.

betreft:
**Situatietekening:
Posities boringen**

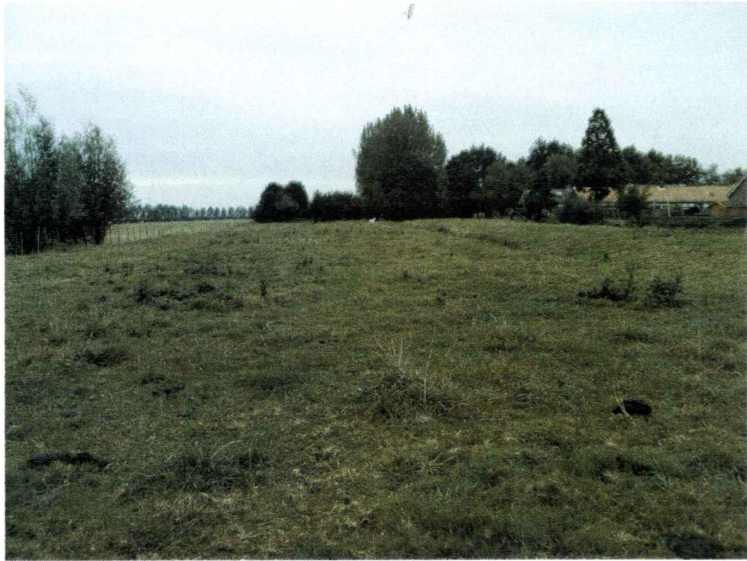
Perceel 554

Op de oppervlakte van het terrein zijn visueel geen verontreinigingen waargenomen.

Met uitzondering van een korte toegangsweg en de voormalige kuilgras opslag op perceel 542 en een bouwweg op perceel 550, is het terrein onverhard.

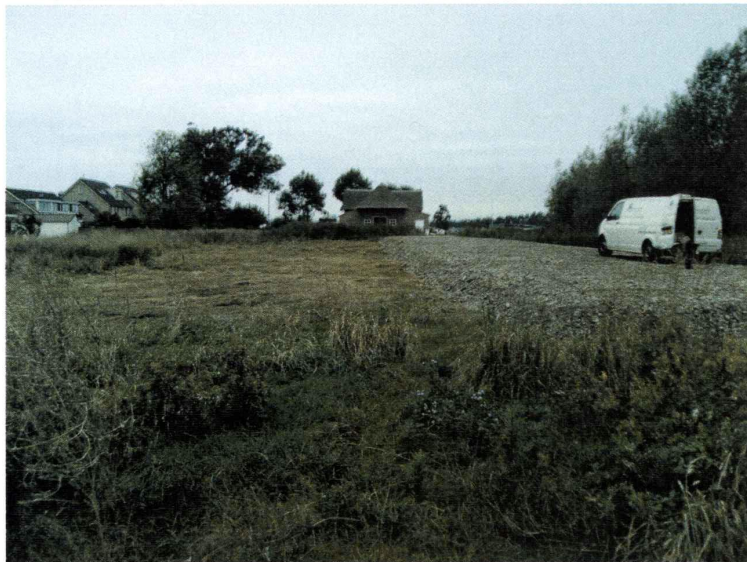
Perceel 550

Op perceel 550 is over een lengte van circa 80 meter en een breedte van circa 10 meter, een bouwweg, bestaande uit puingranulaat, aangelegd.

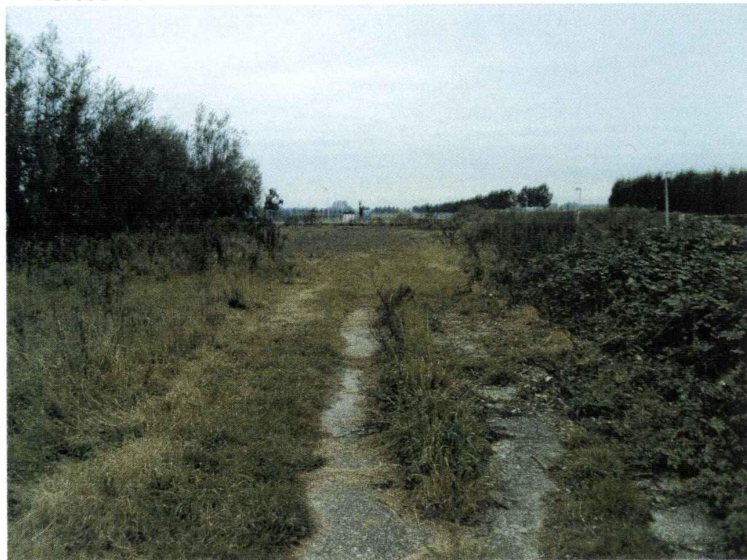
Perceel 542/553

Op het uiterst zuidwestelijke deel van perceel 542, liggen nog de betonnen vloeren van de voormalige kuilgras opslag.
