Archeologische begeleiding, protocol
opgraven

**Evaluatie- en selectierapport
Lakenhal en Fokkeplein, Leiden
Gemeente Leiden**

Projectnummer	46740915
OM-nummer	3981129100
In opdracht van	Gemeente Leiden
Auteur	J. Dijkstra
Redactie	S. Moerman
Versie	1.2
Status	concept

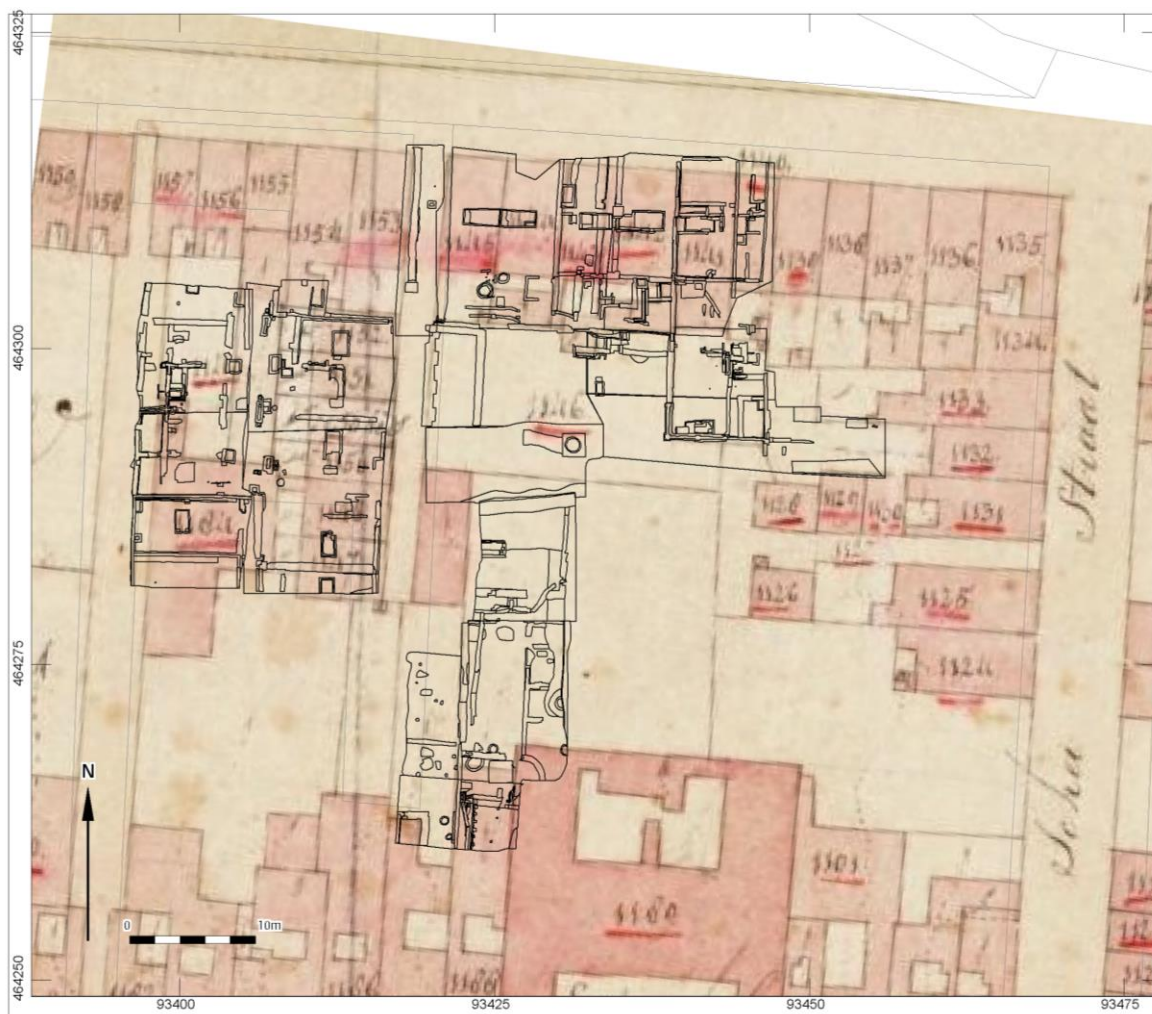
Figuur 7 De opgravingsputten geprojecteerd op de kadastrale minuut 1832. Veel bebouwing aan de Fokkestraat is verdwenen. Ook in het gebied achter de Lakenhal zijn huizen gesloopt

In het gebied zijn weinig 17^e-eeuwse panden bewaard gebleven. In de 19^e en 20^e eeuw zijn veel panden gesloopt om plaats te maken voor bebouwing met een ruimere opzet en betere toetreding van daglicht (Figuur 7 en 8).

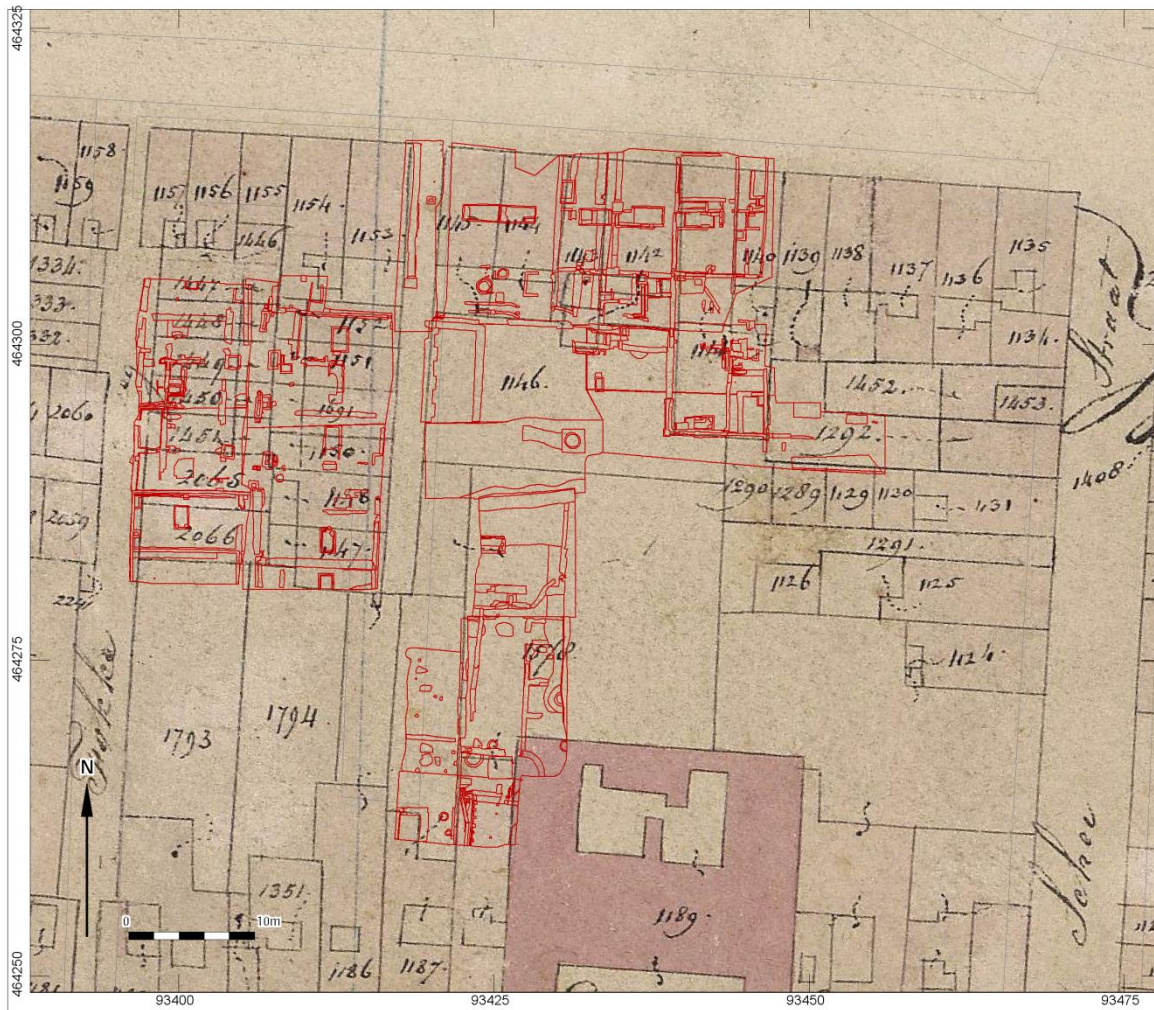
Figuur 8 De opgravingsputten geprojecteerd op de kaart van Van Campen 1850. Met deels nieuwe bebouwing aan de Fokkestraat.

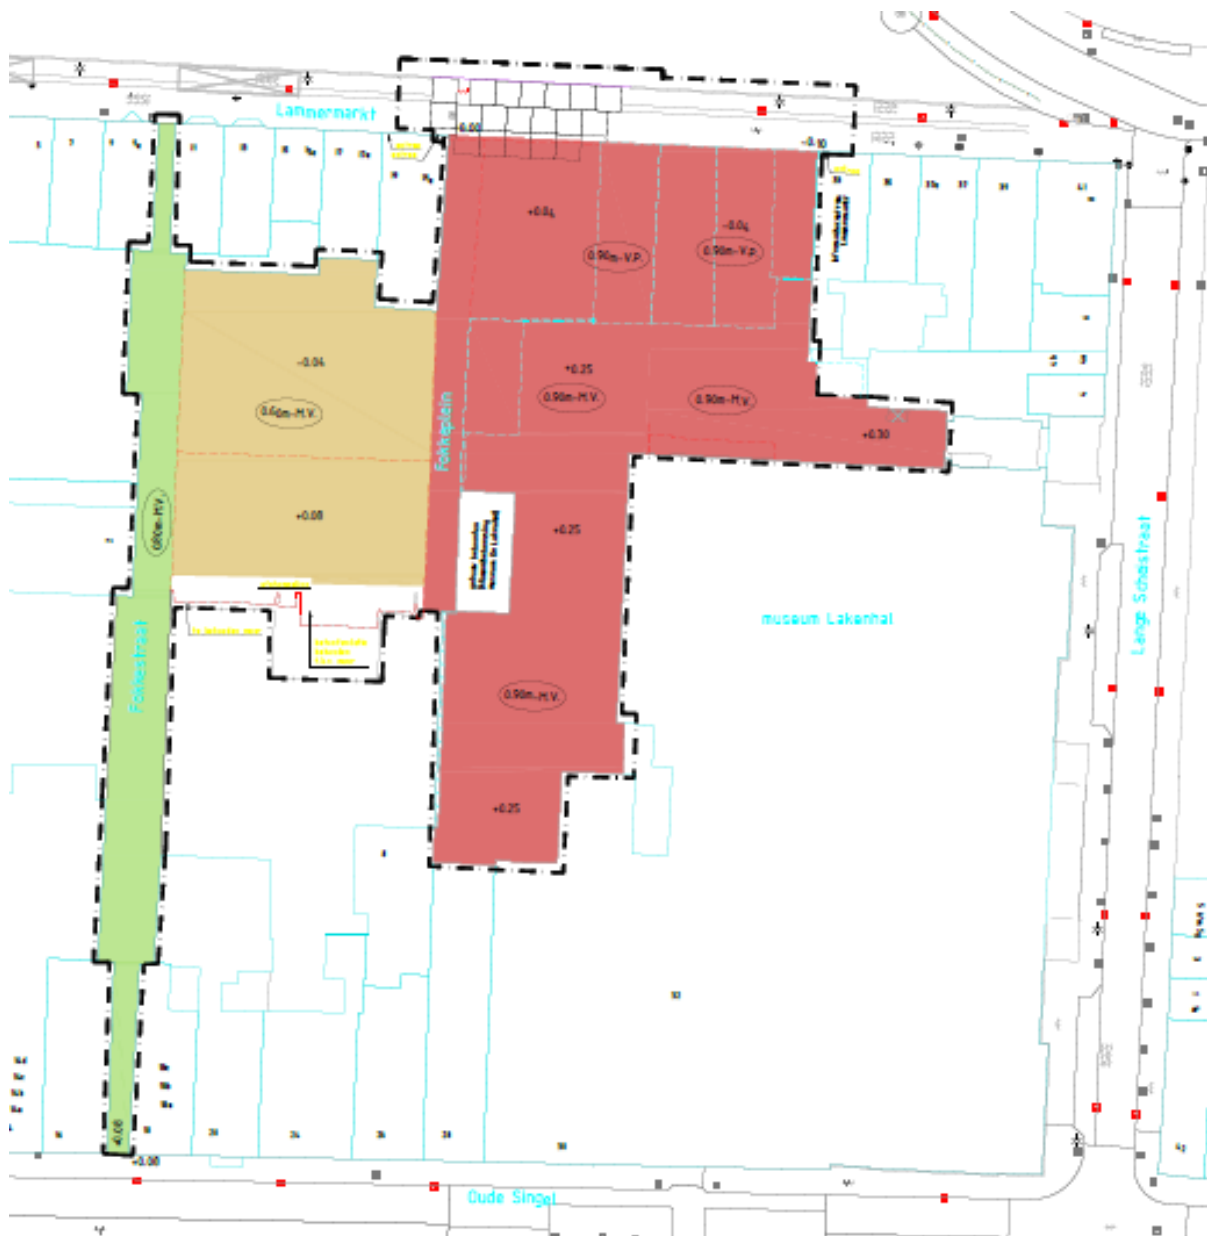
Figuur 9: Saneringszones. Groen (Fokkestraat) tot 0,80 m –mv; aan de zuidzijde is dat ca. 0,08 m +NAP. Geel: tot 0,60 m –mv (aan de noordzijde is dat tot ca. 0,04 m –NAP en aan de zuidzijde tot ca. 0,08 m +NAP). Rood (Fokkeplein en het gebied ten oosten daarvan), tot 0,90 m –mv (aan de noordkant tot ca. NAP, naar de zuidkant olopend tot ca. 0,25 m +NAP).

De saneringsdiepte was niet over het hele terrein gelijk. Ter hoogte van de Fokkestraat is gesaneerd tot 0,80 m –mv. Dit deel was dusdanig verstoord door kabels en leidingen dat hier geen archeologisch begeleiding heeft plaatsgevonden. De saneringswerkzaamheden in de Fokkestraat zijn tussentijds wel

gecontroleerd door een archeoloog.. Archeologische resten waren hier echter niet aanwezig (tot saneringsniveau). Het gebied tussen de Fokkestraat en het Fokkeplein is gesaneerd tot 0,60 m –mv en het overige deel van het terrein tot 0,90 m –mv. De natuurlijke ondergrond werd hierbij niet bereikt.
