## RAPPORT

Milieuhygiënisch vooronderzoek en  
Verkennd bodemonderzoek  
Tollenaersingel 35a te Leiderdorp

Kenmerk : 1807L639/JHA/rap2  
Datum : 03-08-2018

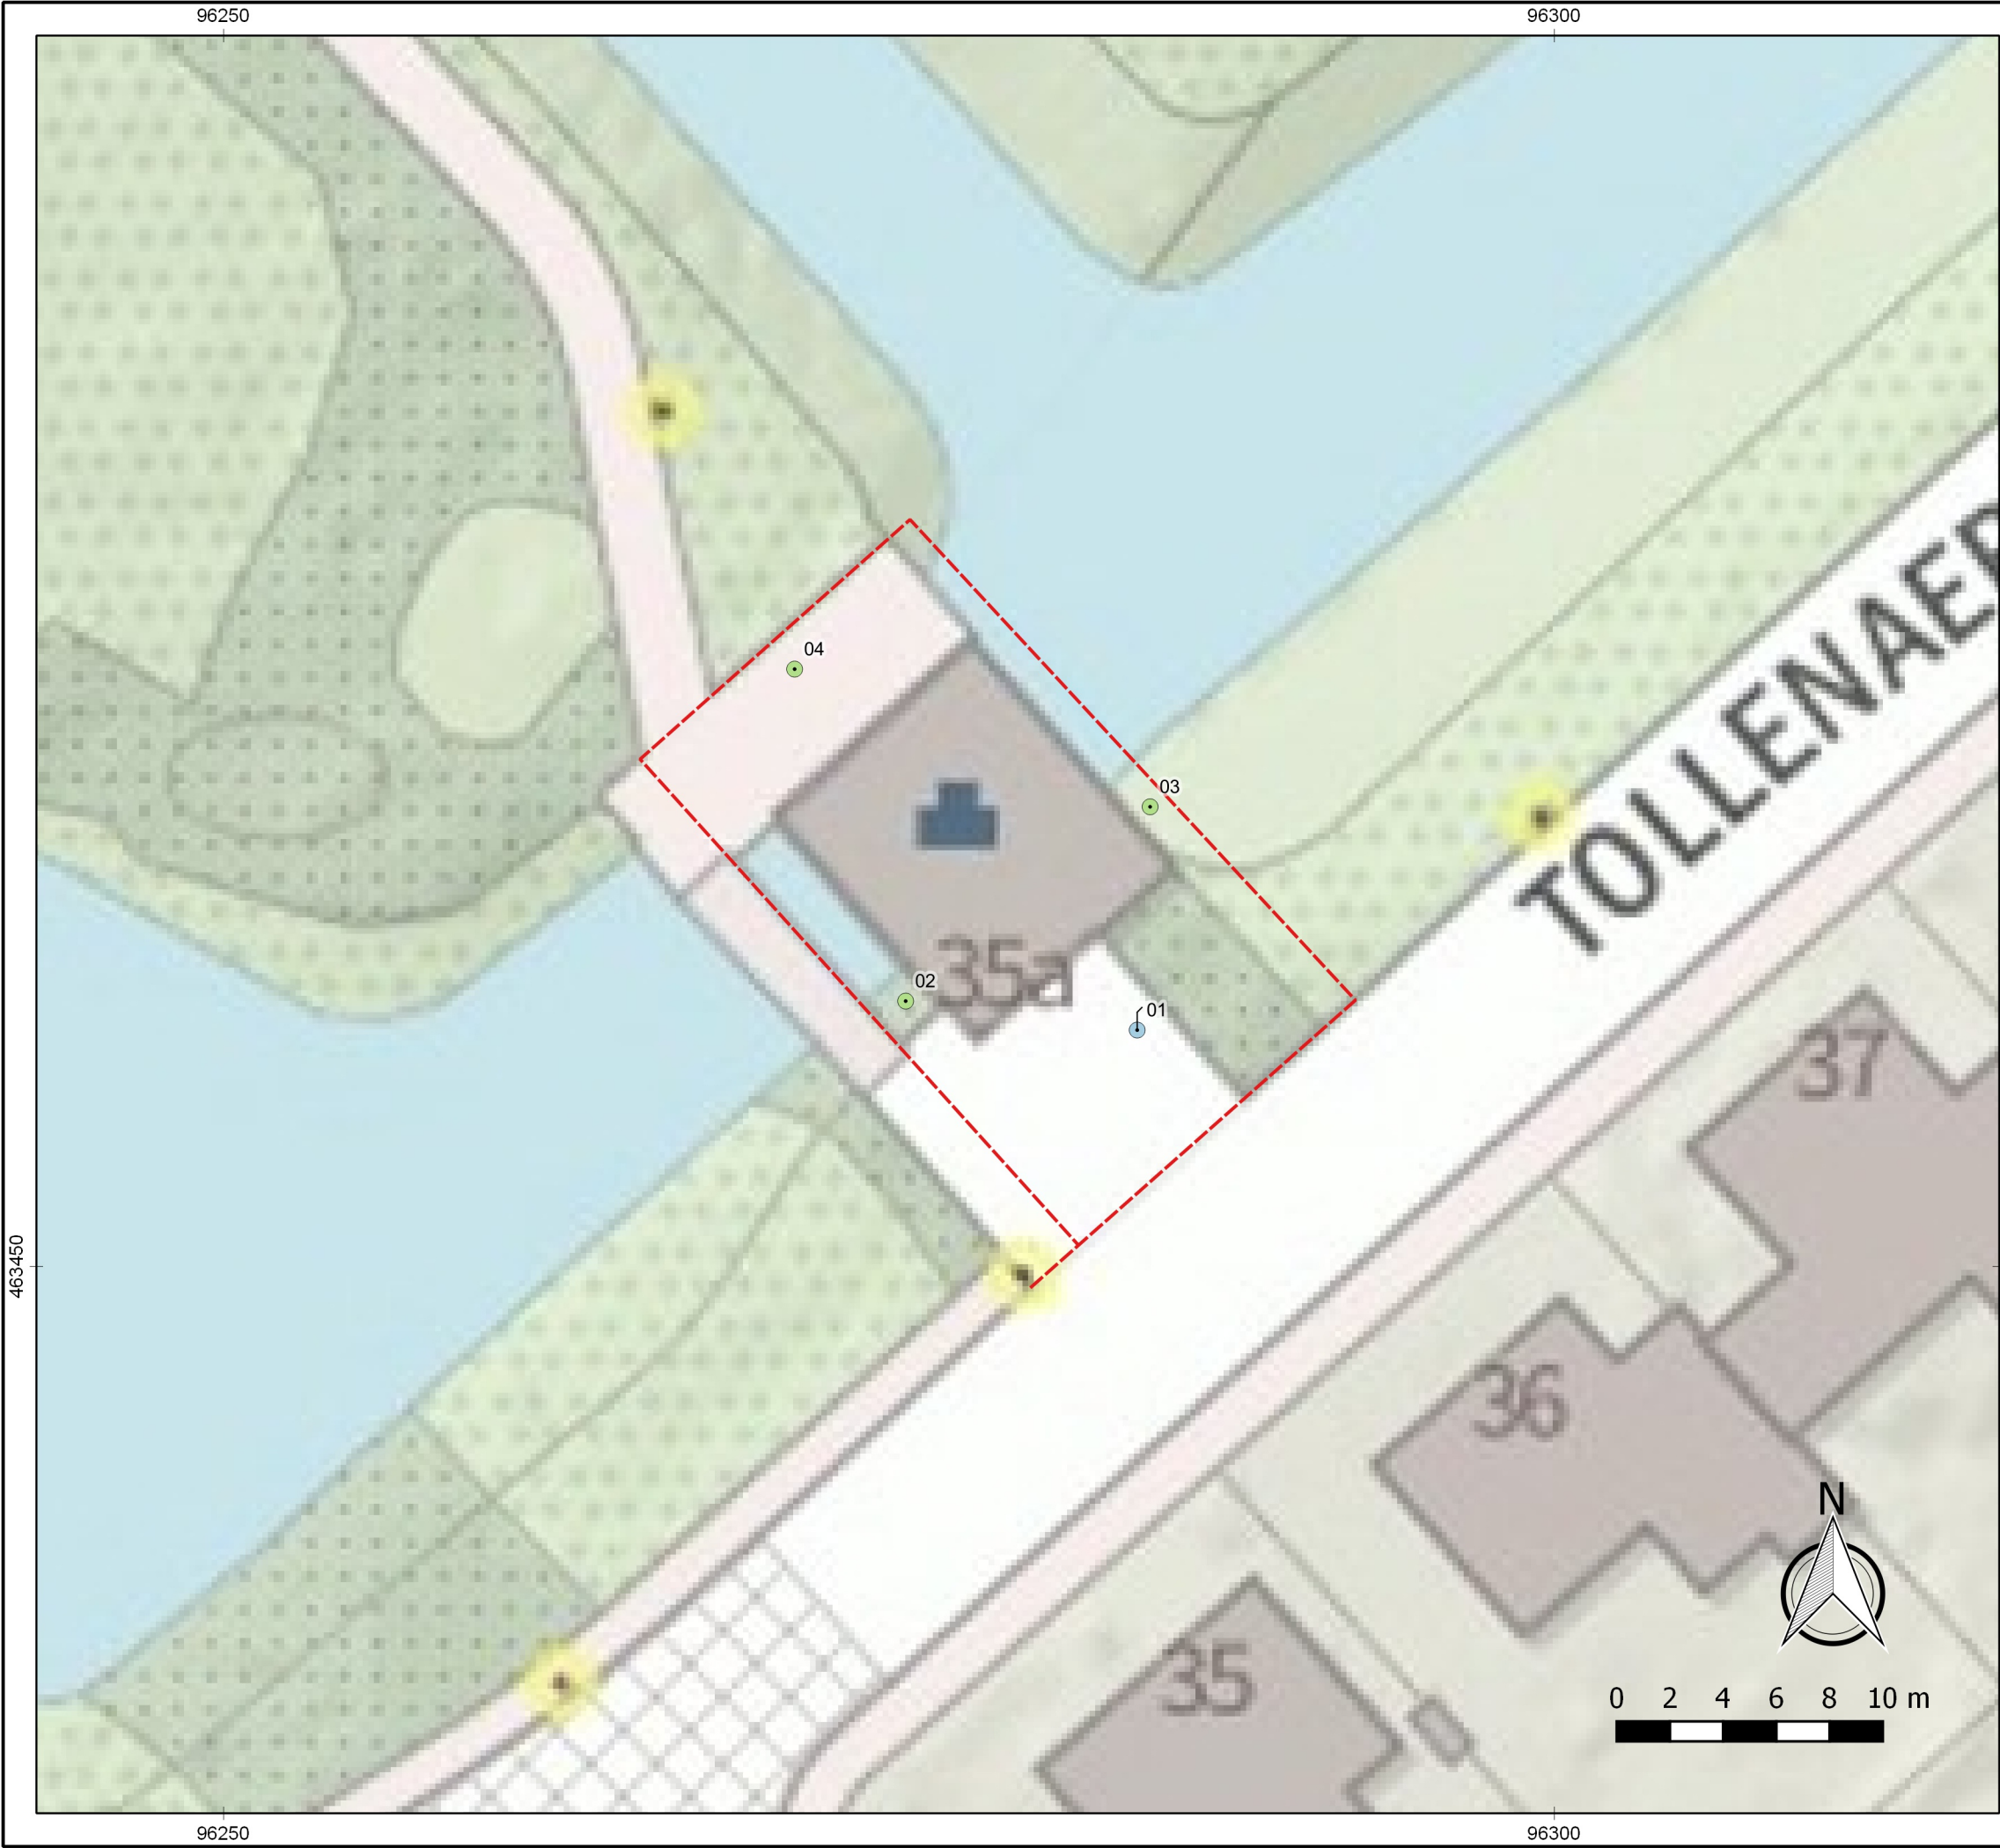
**BIJLAGE 3**  
SITUATIE TEKening

Een samenvatting van de tijdens het veldonderzoek uitgevoerde werkzaamheden is opgenomen in de navolgende tabel. Naar aanleiding van het huidige gebruik als werkplaats zijn alle boringen doorgezet tot minimaal 2 m-mv. De posities van de genoemde meetpunten zijn weergegeven op de situatietekening die in bijlage 3 is opgenomen.

### 3. Situatietekening

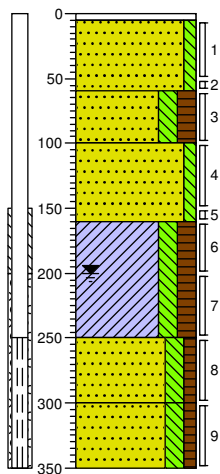
## 01

## Boring:

23-07-2018

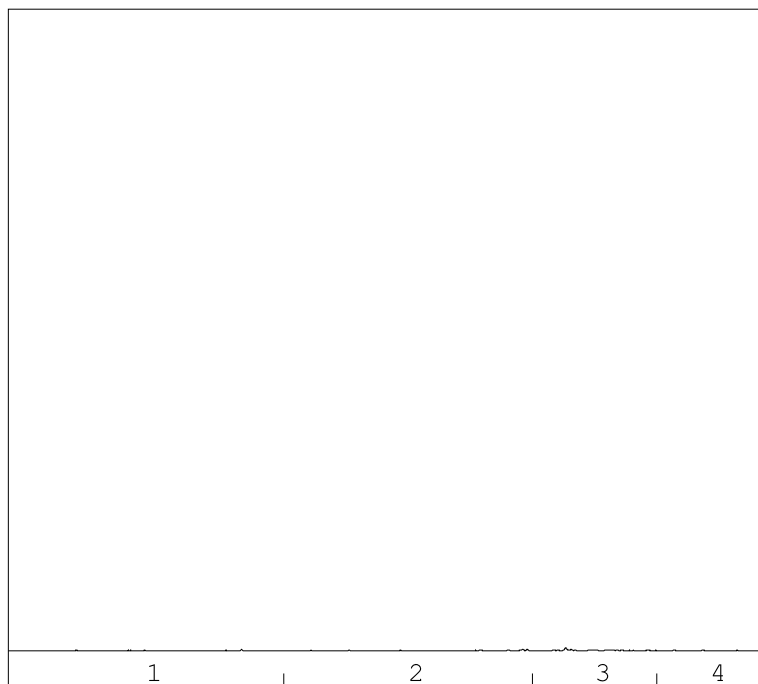
## OLIECHROMATOGRAM

Monstercode : 5728852  
Project omschrijving : 1807L639-Tollenaersingel 35 te Leiderdorp  
Uw referentie : MM01 02 (0-50) 03 (0-50)  
Methode : minerale olie (florisil clean-up)

minerale olie gehalte: <35 mg/kg ds

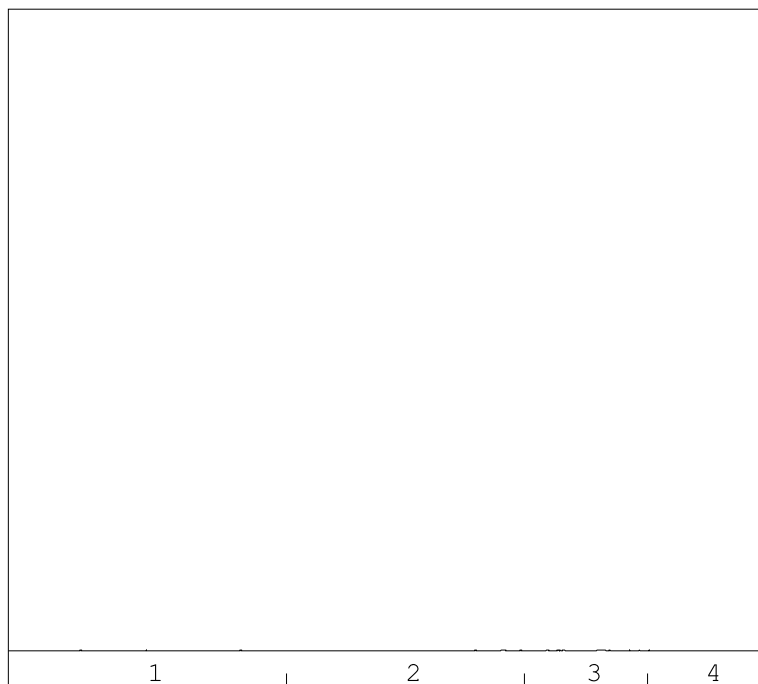
## OLIECHROMATOGRAM

Monstercode : 5728853  
Project omschrijving : 1807L639-Tollenaersingel 35 te Leiderdorp  
Uw referentie : MM03 04 (50-100) 04 (100-150)  
Methode : minerale olie (florisil clean-up)

minerale olie gehalte: <35 mg/kg ds

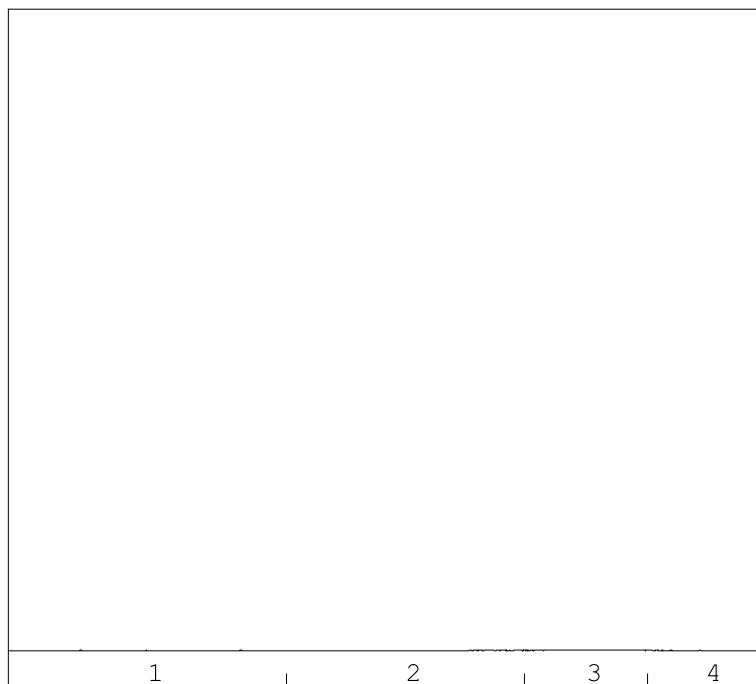
## OLIECHROMATOGRAM

Monstercode : 5728855  
Project omschrijving : 1807L639-Tollenaersingel 35 te Leiderdorp  
Uw referentie : MM04 01 (160-200) 02 (100-150) 03 (150-200) 04 (150-200)  
Methode : minerale olie (florisil clean-up)

minerale olie gehalte: <35 mg/kg ds

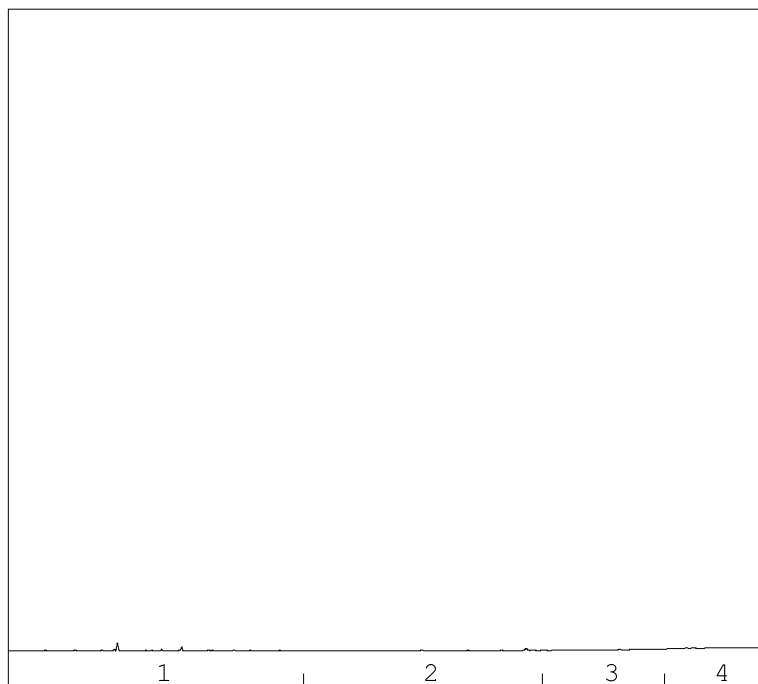
## OLIECHROMATOGRAM

Monstercode : 5733246  
Project omschrijving : 1807L639-Tollenaersingel 35 te Leiderdorp  
Uw referentie : 01-1-1 01 (250-350)  
Methode : minerale olie (florisil clean-up)

minerale olie gehalte: <50 µg/l
