1. RIJKSMONUMENTEN

2. GEMEENTELIJKE MONUMENTEN

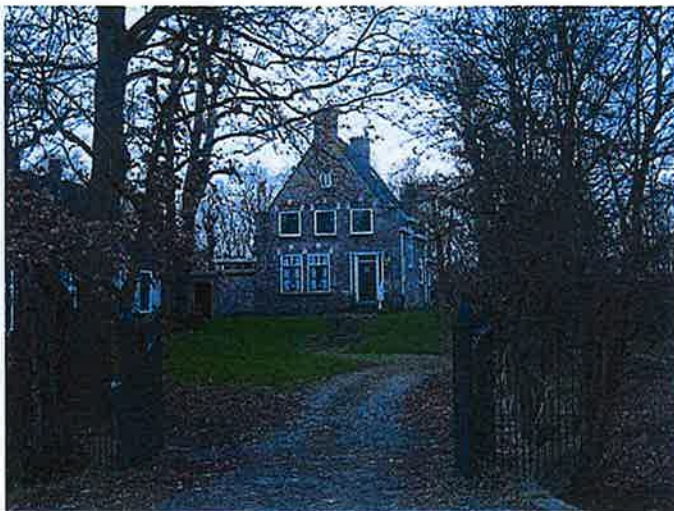
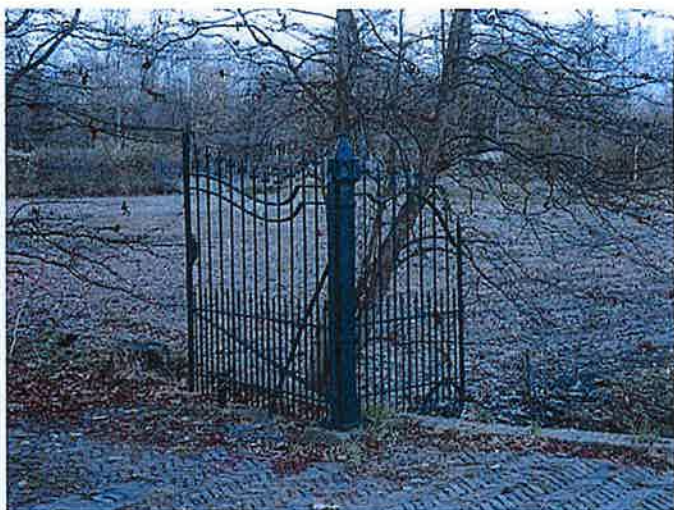
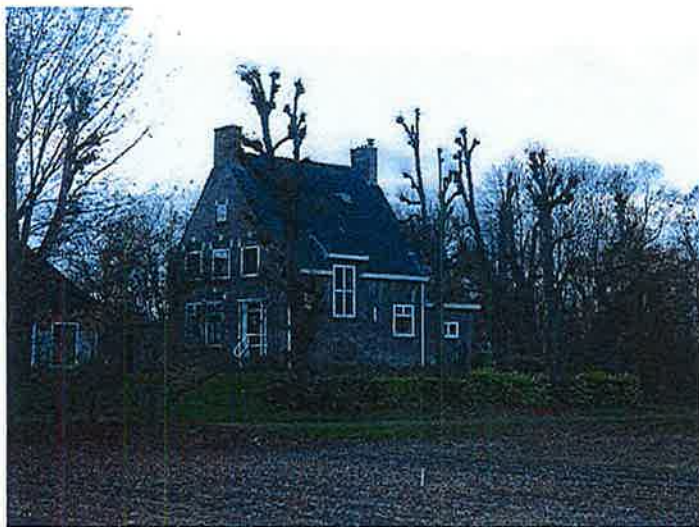
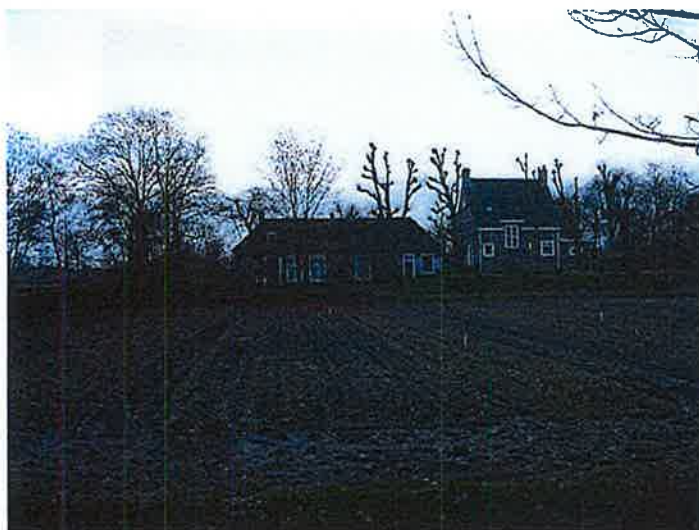
Achterweg – Zuid 50

- Gevels* : De gevels zijn opgebouwd uit rode baksteen in onbekend verband. De voorgevel bestaat uit een tuitgevel met asymmetrische gevelindeling. Op de begane grond zijn links in de gevel twee vensteropeningen aangebracht, door een smalle muurdam van elkaar gescheiden. Rechts in de voorgevel bevindt zich een verhoogde ingang met brede houten deuromlijsting. Op de eerste verdieping zijn drie vierkante vensteropeningen aangebracht. Op de zolderverdieping bevindt zich een kleine vensteropening. Onder alle vensters zijn bakstenen lekdorpels aangebracht, terwijl de vensters door bakstenen ontlastingsbogen, voorzien van geboorte- en sluitstenen, worden afgesloten. De boogvelden zijn met decoratief metselwerk opgevuld.

- Vensters/deuren* : Op begane grond twee 4-ruits vensters met daarboven dubbelruits bovenlichten. Rechts daarvan in de ingang een houten paneeldeur met boven het kalf een 3-ruits bovenlicht. Op 1^e verdieping drie 4-ruits ramen, op zolderverdieping in topgevel een klein 4-ruits venster.

- Originele kozijnen* : Gedeeltelijk
- Dak* : Zadeldak, gedekt met gesmoorde opnieuw verbeterde Hollandse pannen. De hals van beide tuitgevels wordt gevormd door een bakstenen schoorsteen. In het midden van de rechtergevel is het dakschild in lichte mate opgewipt. In dit dakschild is tevens een klein dakvenster aangebracht.

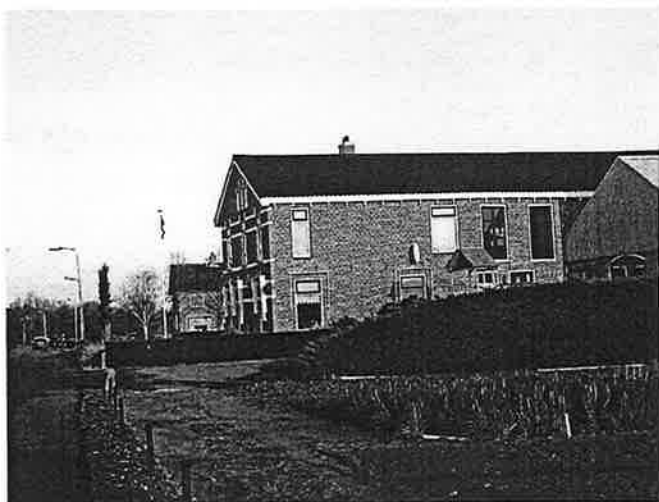
Achterweg-Zuid 51

- Originele kozijnen* : Nee.
Dak : Flauw zadeldak met *grijze staalplaten met panmotief*. Dakgoot op klossen. Schoorsteen.
- Bijz. bijgeb./hek* : Aangebouwde schuur onder zadeldak.
Groenaanleg : Leilinden en haag langs de weg.
Architect : Onbekend.
Motivatie : Cultuurhistorisch als zeldzaam voorbeeld van een oud type bollenschuur waarbij wonen en schuur zijn gecombineerd onder één zadeldak.

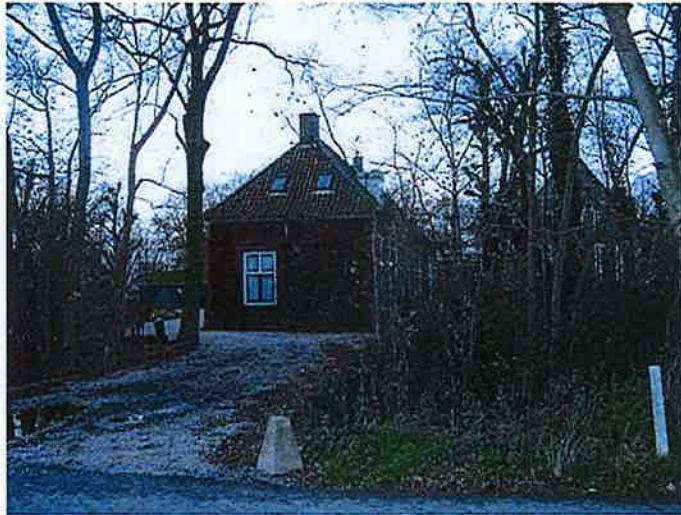
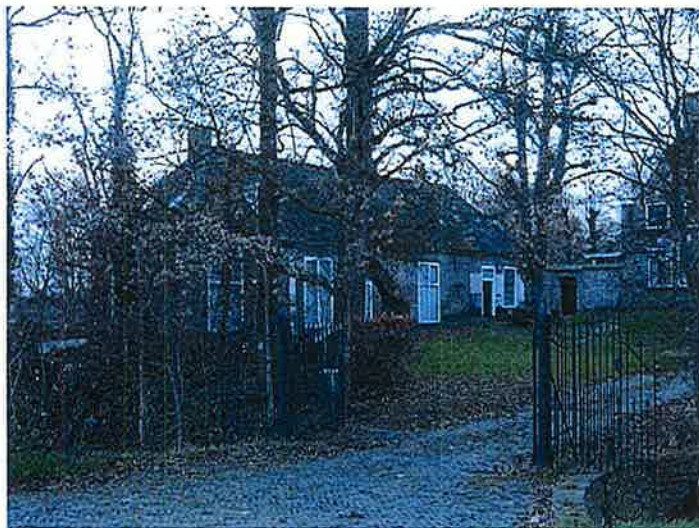
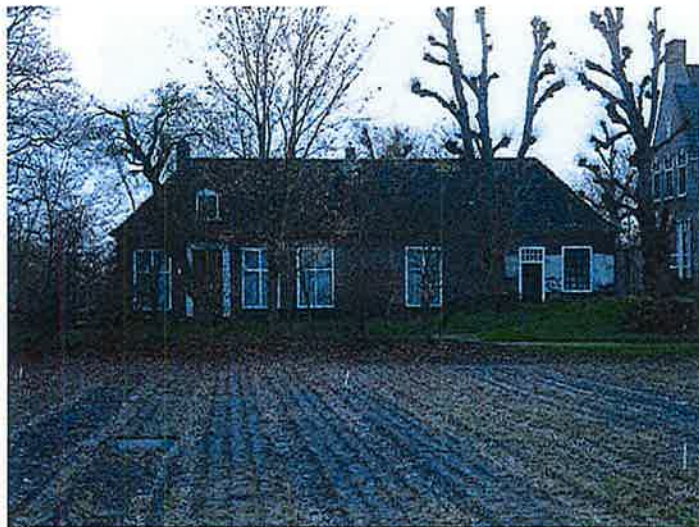
Achterweg – Zuid 52

- Origineel voegwerk* : Niet bekend
- Vensters/deuren* : In het rechter, oudste deel bevindt zich een houten deurkozijn met 10-ruits bovenlicht. Rechts hiervan bevindt zich een 20-ruits schuifraam. De samengestelde kozijnen in het overige deel van de voorgevel zijn modern en hebben een 4-ruits indeling. De linker ingang heeft een geprofileerde omlijsting.

Dak : De dakconstructie wordt gevormd door een schilddak, gedekt met zowel gesmoorde als rode opnieuw verbeterde Hollandse pannen. Op het voor-en het achterschild is een kleine dakkapel aangebracht. Daarnaast zijn met name in het achterschild dakvensters gereali-seerd. Op de nok staan een drietal bakstenen schoorstenen.

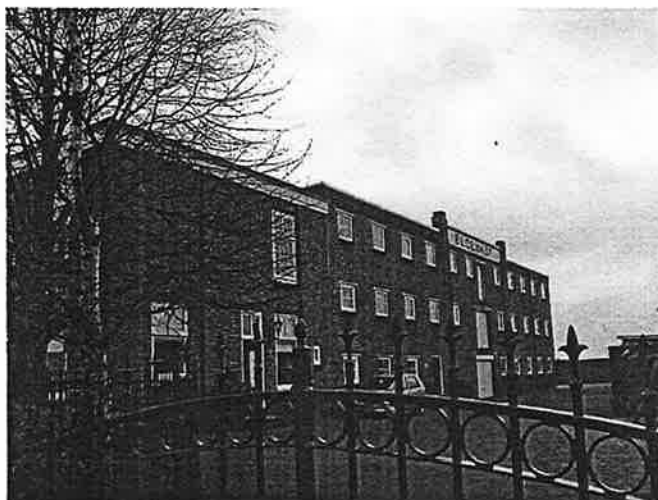
Achterweg-Zuid 86

- Originele kozijnen* : Nee, veel kunststof kozijnen.
- Dak* : Plat dak en schoorsteen. Vlakke daklijst rondom; geen zichtbare dakgoot.
- Bijz. bijgeb. / bek* : Aangebouwde eigentijdse erker onder plat dak aan de linkerzijde. Eigentijds bek aan de rechterzijde.

- Groenaanleg* : Leilinden, hagen en buxussen.
Architect : Onbekend.
Motivatie : Cultuurhistorisch als inmiddels zeldzaam geworden voorbeeld van een oud type bollenschuur met drie bouwlagen.
Bouwstijl/-jaar : ca. 1930.
Score : 14

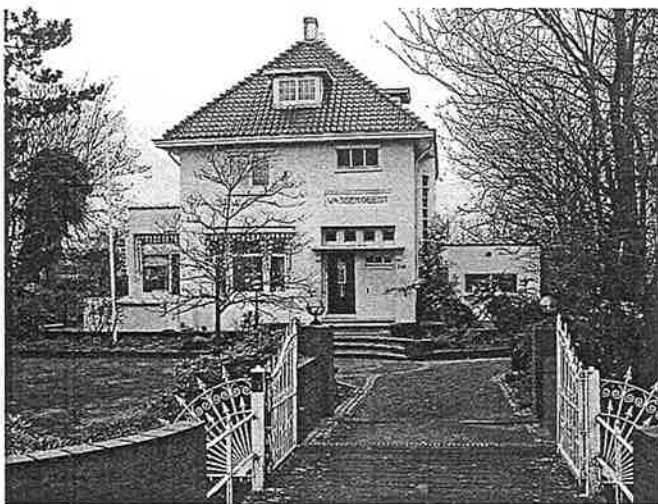
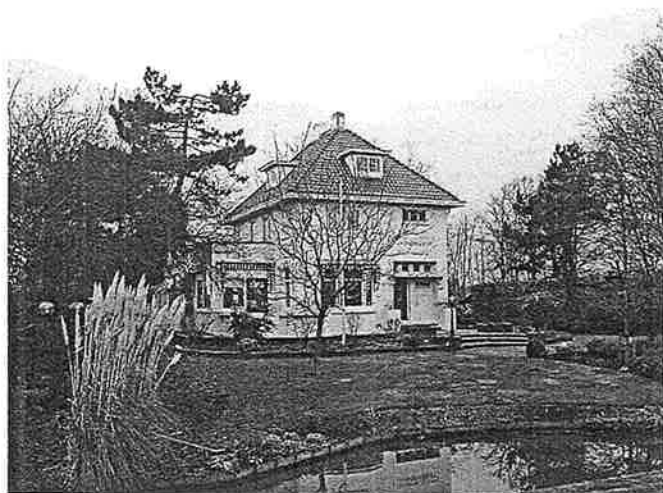
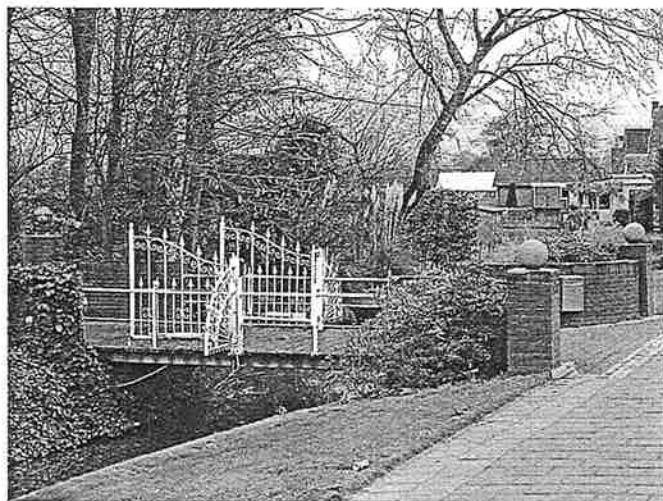
Heereweg 340

- Origineel voegwerk* : N.v.t.
- Vensters/ deuren* : In de ingang bevindt zich een houten deurkozijn op hardstenen neuten. De houten deur heeft vensterglas en traliewerk. Onder de deur bevindt zich een hardstenen onderdorpel. In de kleine, enkelruits vensters is glas-in-lood geplaatst. De erker bestaat uit enkelruits ramen met daarboven enkelruits bovenlichten met glas-in-lood. In het venster boven de erker zijn *valramen* geplaatst.

- Originele kozijnen* : Grotendeels.
- Dak* : De dakconstructie bestaat uit een schilddak, gedekt met rood geglaazuurde *opnieuw verbeterde* pannen. Op ieder dakschild bevindt zich een opnieuw verbeterde Hollandse dakkapel met overstekend plat dak en dubbele ramen met glas-in-lood. Op de hoekkepers staan gepleisterde schoorstenen.
- Bijz. bijgeb./bek* : Bij de oprit bevindt zich een *smeedijzeren hekwerk, gevat tussen bakstenen muurtjes*.
- Groenaanleg* : Rondom de woning ligt een grote siertuin met enkele karakteristieke bomen, zoals Treurwilg, Hollandse Iep, Gewone Es, Witte populier en Rode Beuk.
- Bijzonderheden* : De woning werd gebouwd in opdracht van de bloembollenkweker Fons Belle.
- Architect* : Leen Tol Sr. te Lisse.
- Motivatie* : Architectuurhistorisch gezien een gaaf voorbeeld van bouwstijl, als uiting van tijdgebonden architectuur.
- Bouwjaar* : 1925.
- Score* : 14

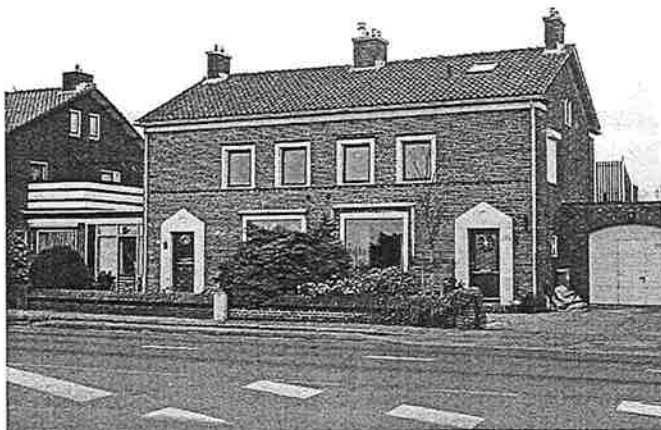
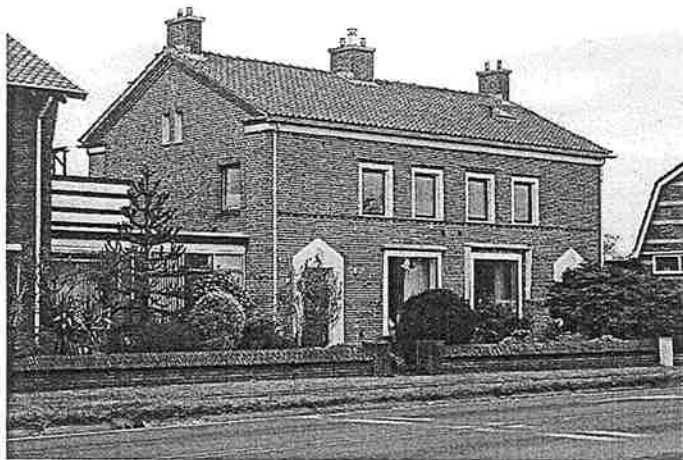
Heereweg 377-379

- Origineel voegwerk* : Nee, kozijnen op de begane grond vervangen; overal ramen met dubbel glas.
- Vensters/deuren* : Op de begane een *eigentijdse voordeur* en een groot rechthoekig venster voor elke woning. Op de verdieping vier rechthoekige vensters. De kozijnen van de voorgevel hebben een (geschilderde) witte omranding. In de topgevel dubbele kleine rechthoekige eenruitsvensters.

Originele kozijnen : Nee, kozijnen op de begane grond vervangen; overal ramen met dubbel glas.

Dak : Flauw hellend zadeldak van grijze keramische dakpannen. Het dak heeft een klein overstek aan beide zijden. Drie schoorstenen: bij elke kopgevel en een in het midden. Een dakvenster in het voorgevel dakvlak. Eenvoudige zinken bakgoot op gegalvaniseerde steunijzers.

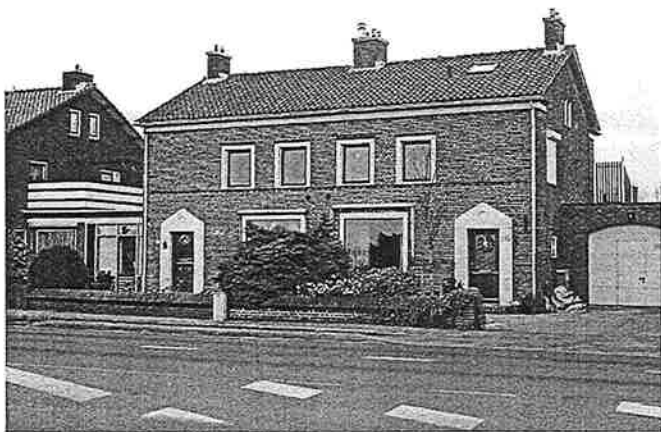
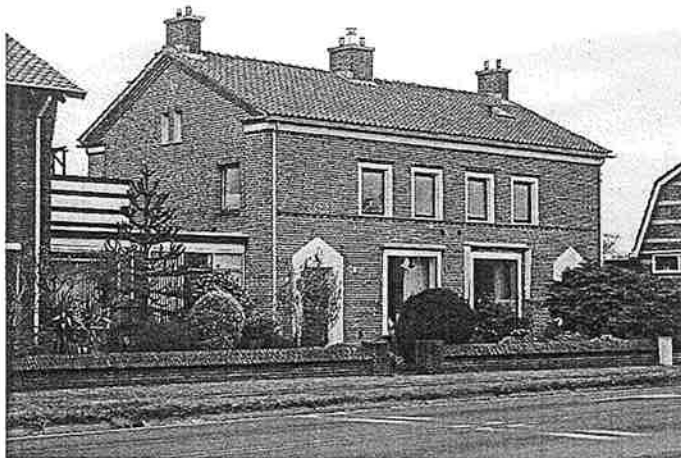
Heereweg 377-379

- Origineel voegwerk* : Nee, kozijnen op de begane grond vervangen; overal ramen met dubbel glas.
- Vensters/deuren* : Op de begane een *eigentijdse voordeur* en een groot rechthoekig venster voor elke woning. Op de verdieping vier rechthoekige vensters. De kozijnen van de voorgevel hebben een (geschilderde) witte omranding. In de topgevel dubbele kleine rechthoekige eenruitsvensters.

- Originele kozijnen* : *Nee, kozijnen op de begane grond vervangen; overal ramen met dubbel glas.*
- Dak* : *Flauw hellend zadeldak van grijze keramische dakpannen. Het dak heeft een klein overstek aan beide zijden. Drie schoorstenen: bij elke kopgevel en een in het midden. Een dakvenster in het voorgevel dakvlak. Eenvoudige zinken bakgoot op gegalvaniseerde steunijzers.*

- Bijz. bijgeb. / bek* : *Gemetselde tuinmuur met ezelsrug. Serre ter linkerszijde aangebouwd. Garage ter rechterszijde aangebouwd. Beide niet in de stijl van het huis.*

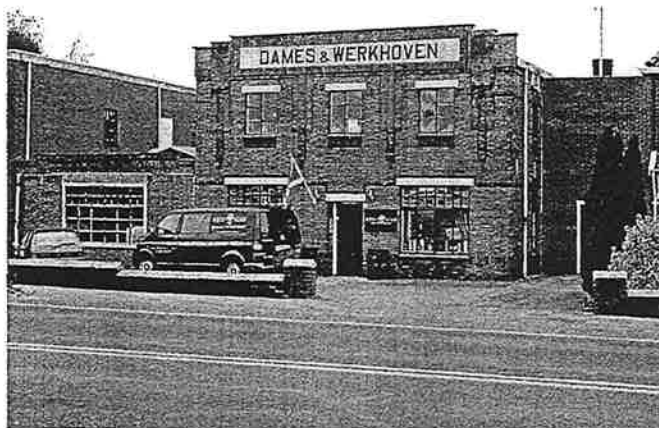
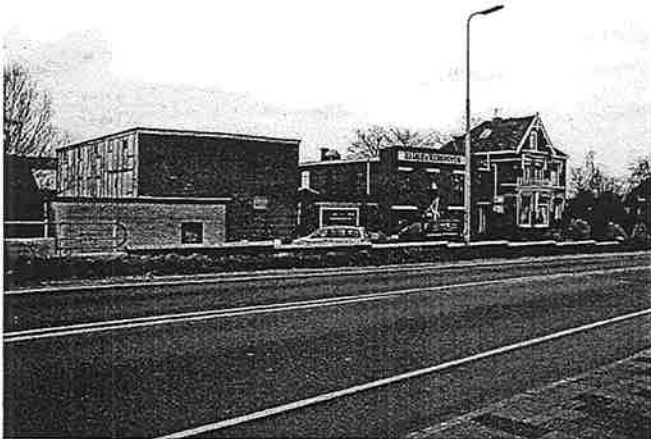
Heereweg 423

- Origineel voegwerk* : Ja
- Vensters/deuren* : In de voorgevel een centraal geplaatste toegangsdeur; ter weerszijden metalen vensters met roedenverdeling, bestaande uit een twaalfruits onderraam en een zestienruits bovenraam. Metalen zesruitsvensters en ventilatieopeningen op de verdieping en in de zijgevels.

- Originele kozijnen* : Ja.
- Dak* : Plat dak achter borstwering. Witte boeiboorden.
- Bijz. bijgeb. / bek.* : Aan de linkerkzijde een bollenschuur van twee bouwlagen onder een plat dak. Aan de rechterzijde een aanbouw van twee bouwlagen en een plat dak die de koppeling vormt met het woonhuis (nr 425). Aan de voorzijde langs de straat een gemetselde muur met een ezelsrug.

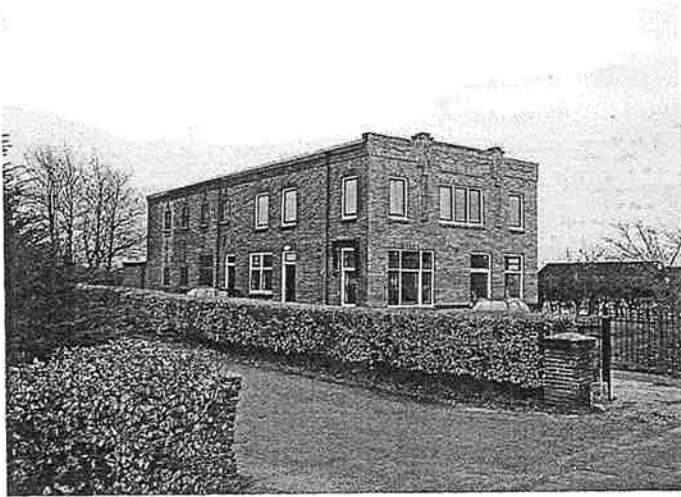
Heereweg 429

- Originele kozijnen* : Ja, alleen in het bedrijfsgedeelte.

- Dak* : Plat dak en schoorsteen tegen de achtergevel.
- Bijz. bijgeb./bek* : Aangebouwde schuur onder zadeldak.
- Groenaanleg* : Leilinden en haag langs de weg. Boomgaardje.
- Architect* : Onbekend.
- Motivatie* : Cultuurhistorisch als voorbeeld van een oud type bollenschuur waarbij wonen en schuur zijn gecombineerd onder één dak.
- Bouwstijl/jaar* : Invloeden van art déco en baksteenexpressionisme, ca. 1930.
- Score* : 16

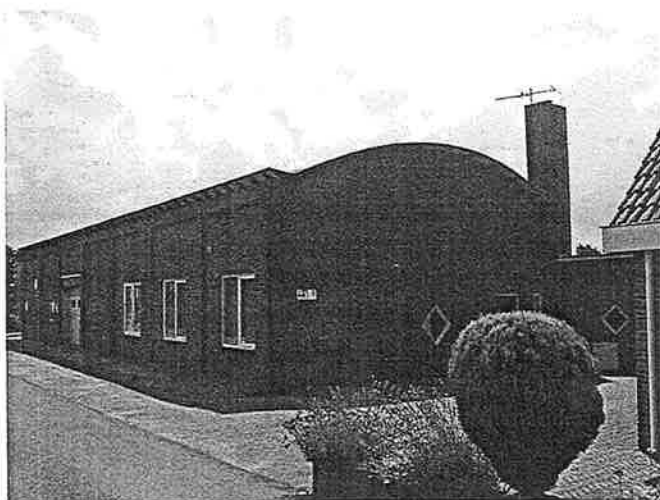
Heereweg 441/C

- Originele kozijnen* : Ja, grotendeels.

- Dak* : Betonschaaldak met bitumen, met een klein overstek naar alle kanten. Dakgoot op klossen aan de lange zijde van het hoofdgebouw. De aanbouw aan de achterzijde onder een plat dak. Schoorsteen op de hoek rechtsachter.
- Architect* : Architectenbureau Paardekooper – Barnhoorn te Lisse
- Motivatie* : Cultuurhistorisch als (ook regionaal gezien) zeldzaam voorbeeld van een moderne bollenschuur. Architectonisch als zeldzaam en sierlijk uitgewerkt voorbeeld van de invloed van Wederopbouwarchitectuur op bedrijfspanden.
- Bouwjaar* : ca. 1950.
- Score* : 15

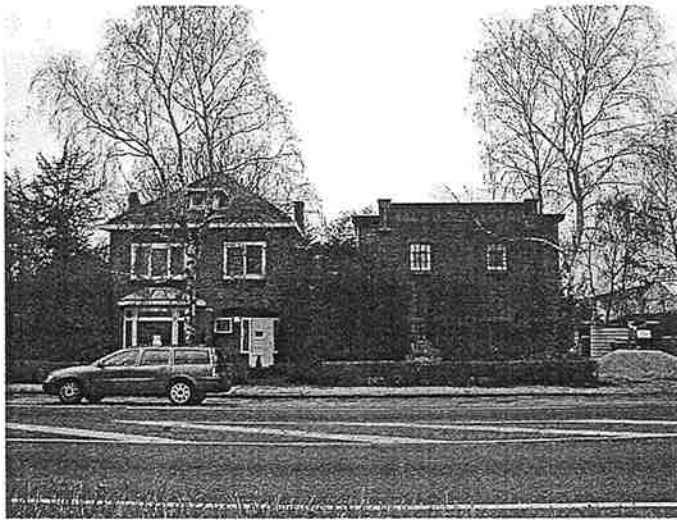
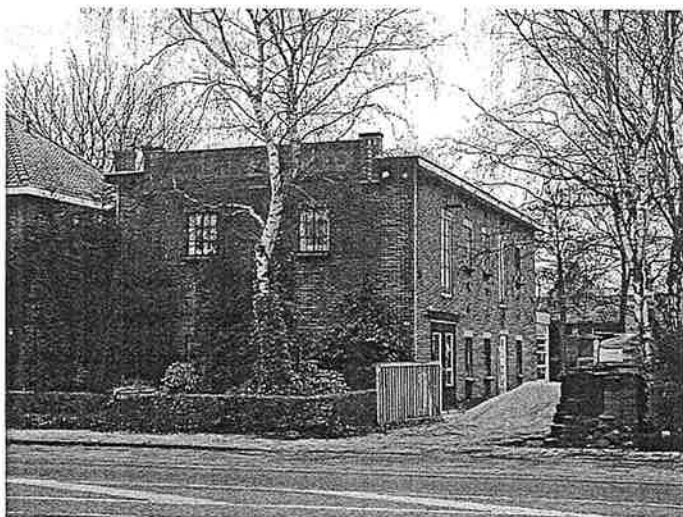
Heereweg 450a-452

- Gevels* : Woonhuis is opgetrokken in rode baksteen in (Noords) kettingverband op een trasma van halfsteensverband en een steens rollaag. Terugliggende ingangspartij onder een gewelfde betonnen latei, die op de hoek ondersteund wordt door een betonnen kolom op een gemetselde poer. Boven de gevelopeningen in het portiek tweeënehalfsteens rollagen. Boven de andere vensters anderhalfsteens rollagen. Onder de vensters gemetselde lekdorpels van bruine geglazuurde stenen.
- Origineel voegwerk* : Ja.
- Vensters/deuren* : In het woonhuis een houten deur uit de bouwtijd, geflankeerd door smalle vensters met glas-in-lood. In de erker vensters onder glas-in-lood bovenlichten. De overige vensters vernieuwd.
- Originele kozijnen* : Gedeeltelijk, de vensters vernieuwd.

Dak : Tentdak van rode tuile du Nord, met een rode piron op de top. In het voorgevel dakvlak een kleine rechte dakkapel. Links en rechts een schoorsteen. Brede uitstekende houten bakgoot.

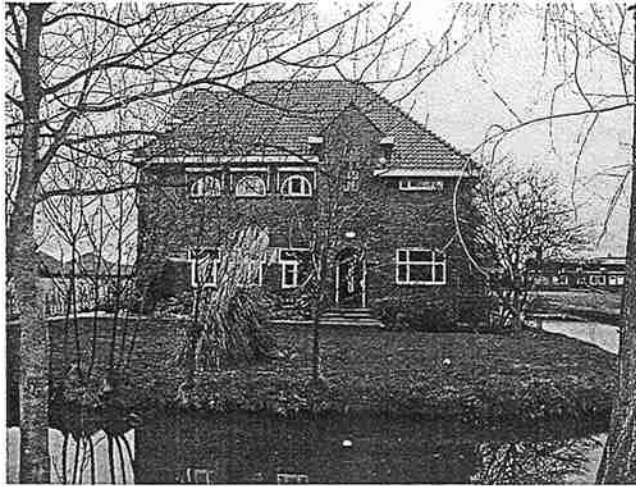
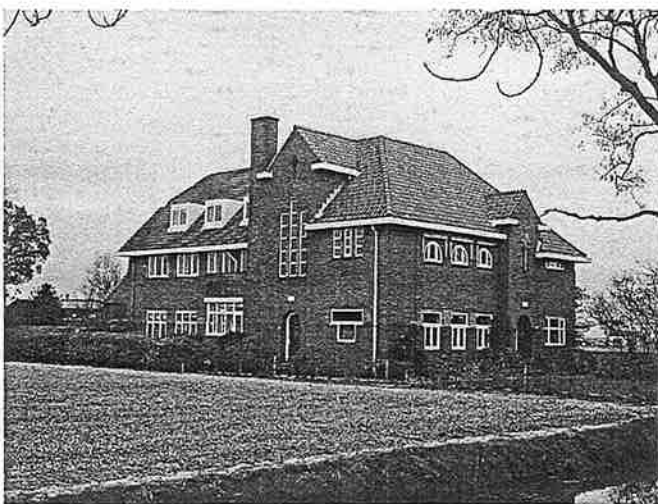
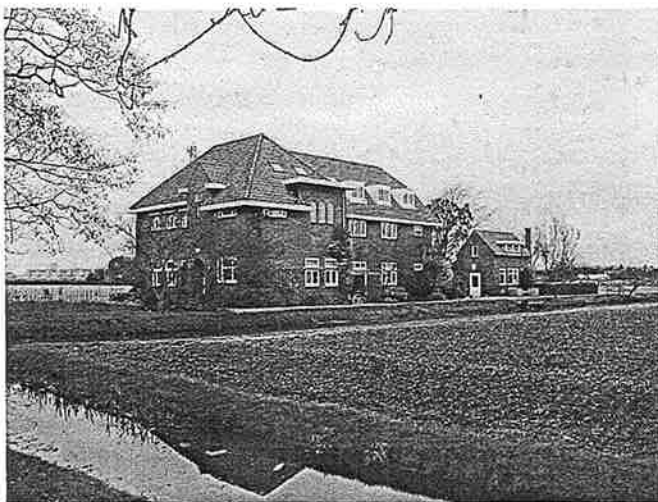
Heereweg 453

- Originele kozijnen* : Gedeeltelijk.
- Dak* : Samengestelde kap met schilddak als hoofdvorm en een tweetal steekkappen ter afdekking van twee topgevels. Rode, mogelijk opnieuw verbeterde Hollandse pannen. Op dakschild boven voorgevel drie *dakekappen onder plat dak met enkelruits draairamen*. Links van, en onderdeel van topgevel in voorgevel een bakstenen schoorsteen.

Bijzonderheden : Links van het Broederhuis ligt een klein, bakstenen bouwvolume van één bouwlaag hoog onder een zadeldak. Op de kap bevindt zich een bakstenen schoorsteen.

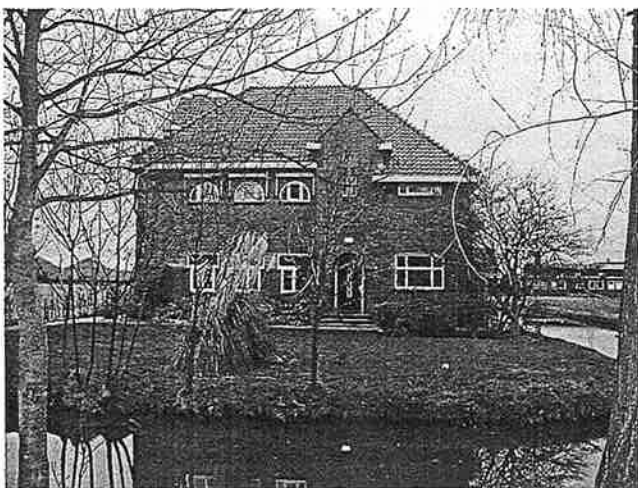
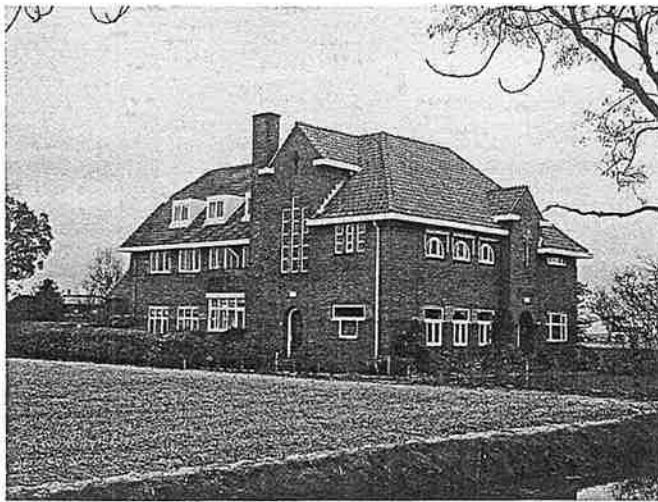
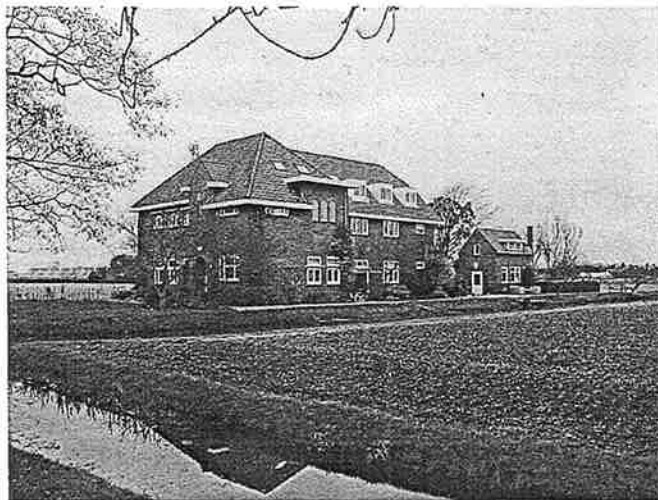
Heereweg 453

- Originele kozijnen* : Gedeeltelijk.
- Dak* : Samengestelde kap met schilddak als hoofdvorm en een tweetal steekkappen ter afdekking van twee topgevels. Rode, mogelijk opnieuw verbeterde Hollandse pannen. Op dakschild boven voorgevel drie *dakkapellen onder plat dak met enkelruits draairamen*. Links van, en onderdeel van topgevel in voorgevel een bakstenen schoorsteen.

Bijzonderheden : Links van het Broederhuis ligt een klein, bakstenen bouwvolume van één bouwlaag hoog onder een zadeldak. Op de kap bevindt zich een bakstenen schoorsteen.

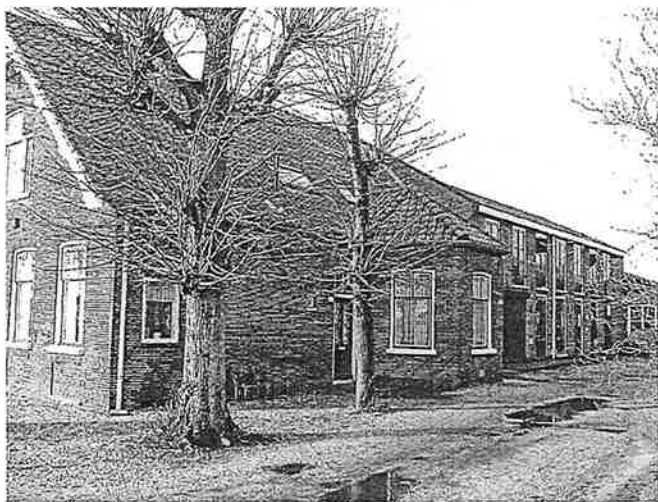
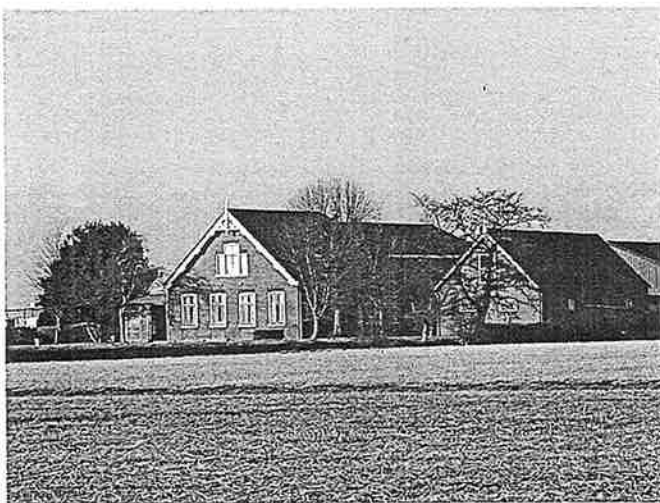
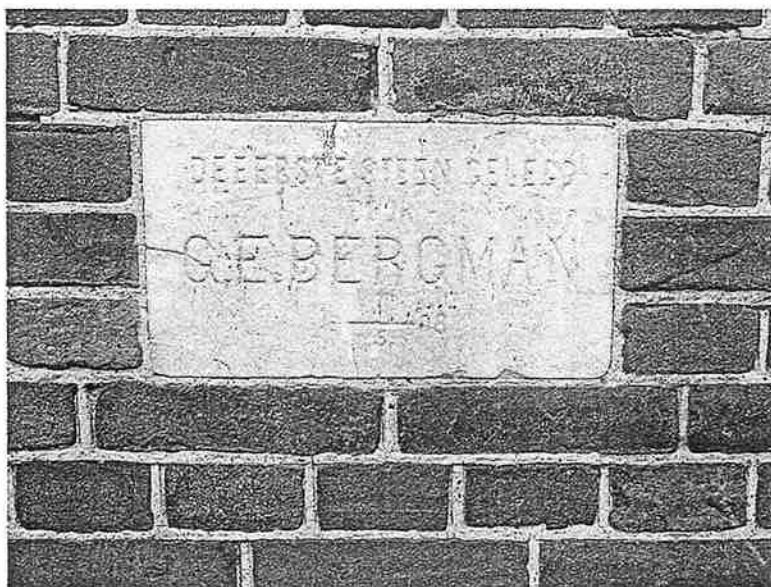
Heereweg 460-460a

Vensters/deuren : In de voorgevel bevinden zich vier licht getoogde enkelruits schuifvensters met dubbelruits bovenlichten. In de topgevel is een dergelijk venster met aan weerszijden een enkelruits zijlicht (zgn. engelenraam) geplaatst. In de twee ingangen in de rechter zijgevel bevinden zich een op natuurstenen neuten geplaatst deurkozijn met geprofileerd kalf en dubbelruits bovenlicht. De linker paneel deur met glas- en smeedwerk is vrij oud, de rechter is vernieuwd. In de linker zijgevel van het woongedeelte zijn diverse vensters vernieuwd. In de rechter zijgevel van de bollenschuur zijn naast de *eenvoudige schuifdeur* vier 3-ruits dubbele deuren geplaatst, de vijfde set is vervangen door *plaatwerk*. Op de eerste verdieping zijn zeven 2-ruits dubbele deuren geplaatst. In de linker zijgevel van de bollenschuur zijn gevelopeningen dichtgemetseld.

Bijz. bijgeb./hek : Rechts van het hoofdgebouw bevindt zich een bakstenen v.m. wagenschuur in eenzelfde stijl. Zadeldak met makelaar en *grijze betonpannen*. In de voorgevel een tweelichtvenster met luik, en twee gietijzeren stalvensters.

- Bijz. bijgeb./bek* : In de linker zijgevel twee dubbele deuren *en enkele vernieuwde deuren*. In de rechterzijgevel twee gietijzeren stalvensters. De kozijnen en het raam- en deurwerk in het voorste gedeelte zijn nog authentiek. *In het achterste deel van de linkergevel en in de achtergevel aanpassingen o.a. recent metselwerk en nieuwe deuren.*

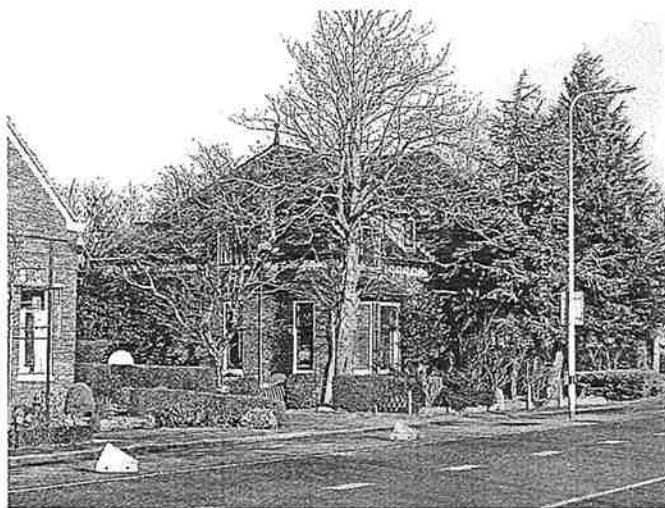
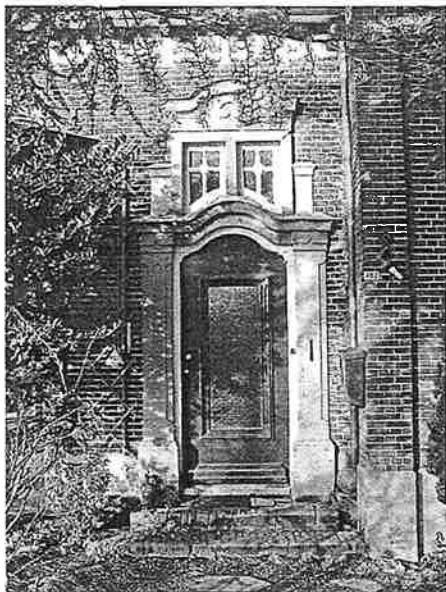
Heereweg 462

- Vensters/ deuren* : Op begane grond houten schuifvensters met glas-inlood in de bovenlichten. Op eerste verdieping enkelruits draairamen. Ingang met rijk gedecoreerde zandstenen omlijsting in art nouveau stijl, waarin opgenomen houten geprofileerde deur met groot vensterglas en speels gevormde bovenlichten met roedeverdeling daarboven.

- Originele kozijnen* : Ja.
- Dak* : Samengesteld dak met een schilddak als uitgangsvorm. Dakbedekking van gesmoorde, geglazuurde tuile du Nord pannen. Kleine steekkappen met schild boven geveluitbouwen. Op hoekkepers van deze steekkappen en van de hoofdvorm een piron. In dakschilden kleine dakkapellen. Op linker dakschild een hoge bakstenen schoorsteen.

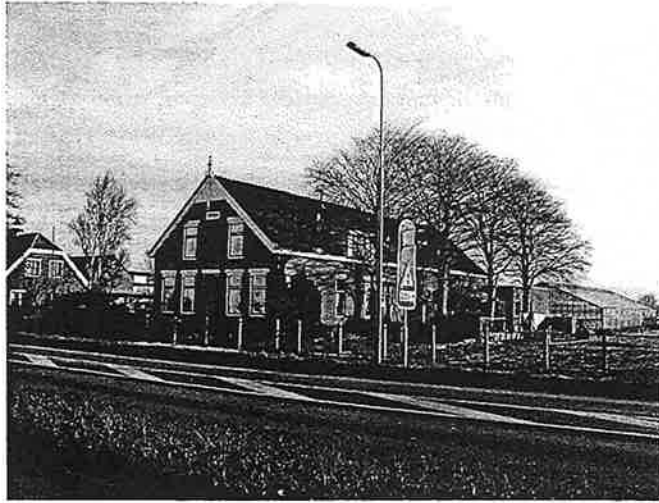
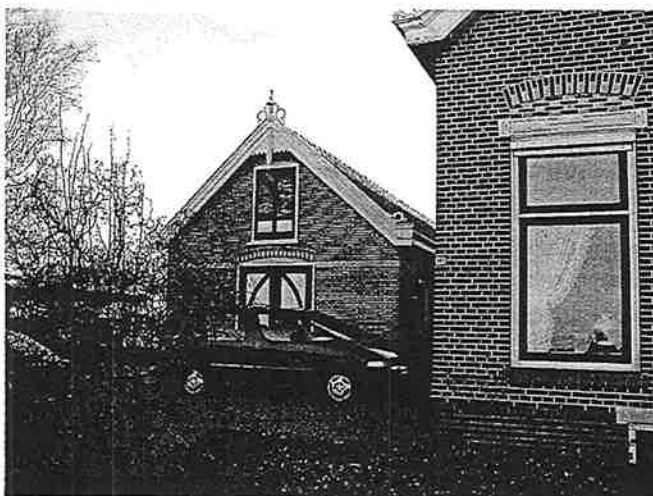
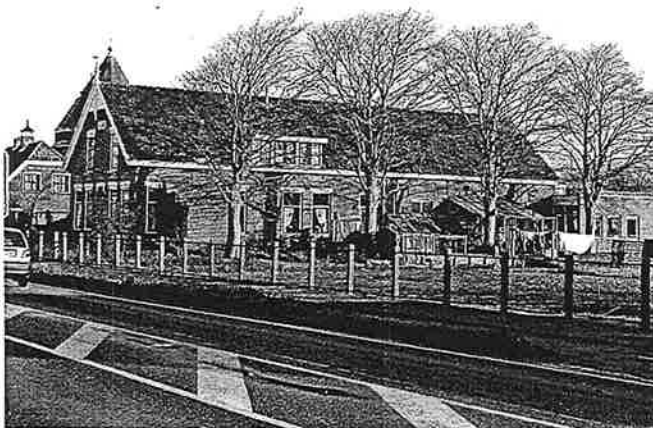
Heereweg 473

Dak : Zadeldak, gedekt met gesmoorde kruispannen. In het linker dakschild zijn enkele dakvensters geplaatst. Op het rechter dakschild bevindt zich een kleine bakstenen schoorsteen met daarnaast een *brede dakkapel*, voorzien van vijf enkelruits draairamen.

Bijz. bijgeb. / hek : Links van de boerderij ligt een losstaand bijgebouw met karn- en melkruimte. Het langgerekte bouwwerk is door middel van een bakstenen poortje met de boerderij verbonden en is opgemetseld in rode baksteen in kruisverband. Het siermetselwerk met gele baksteen is in de vorm van een sierband en als onderdeel van de ontlastingsbogen ook in dit bijgebouw verwerkt. In de voorgevel bevinden zich op de begane grond dubbele houten deuren met klampen in art nouveau Stijl. In de topgevel zijn openslaande laaddeuren met vensterglas aangebracht. De gevel wordt met een geprofileerde daklijst, sierkrullen en een fraai gedecoreerde gevelmakelaar afgesloten. Dakpannen.

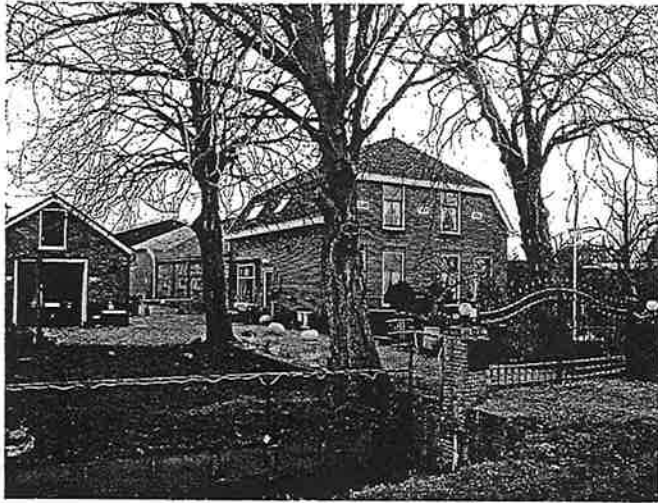
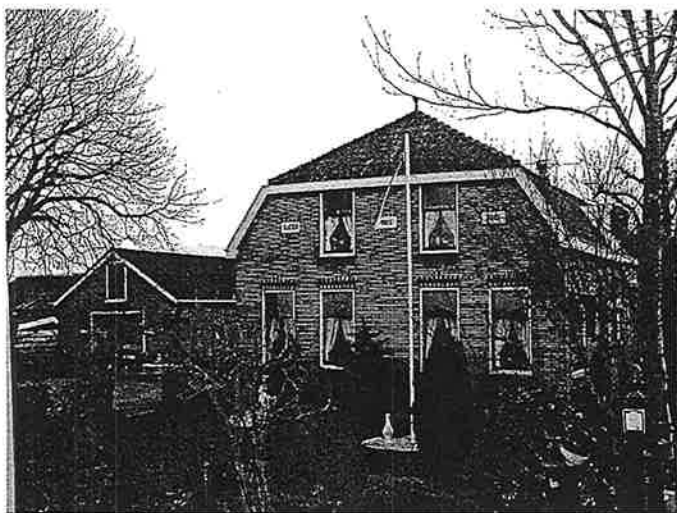
Poellaan, Derde 62

Dak : Schilddak, waarvan de dakvlakken boven de zijgevels zijn uitgevoerd als mansardekap. Hierop gesmoorde keramische dakpannen. Het dak is aan voorzijde voorzien van een piron. *Dakvensters in het linker dakvlak, en een rechte dakkapel op het rechter dakvlak. Rechts een metalen schoorsteenkanaal.*

- Gevels* : Rood-grauwe baksteen in halfsteensverband op een trasraam, het metselwerk uitkragend bij de muurplaat. Ter plaatse van de kaspanten zijn steens penanten gemetseld. In de zijgevels eenvoudige rechte muurankers. De zijgevels zijn eenvoudig en zonder siermetselwerk, en vertonen veel sporen van verbouwingen.
