Verkennend bodemonderzoek

R19-B561

**Gerleeweg 9
Noordwijk**

augustus 2019

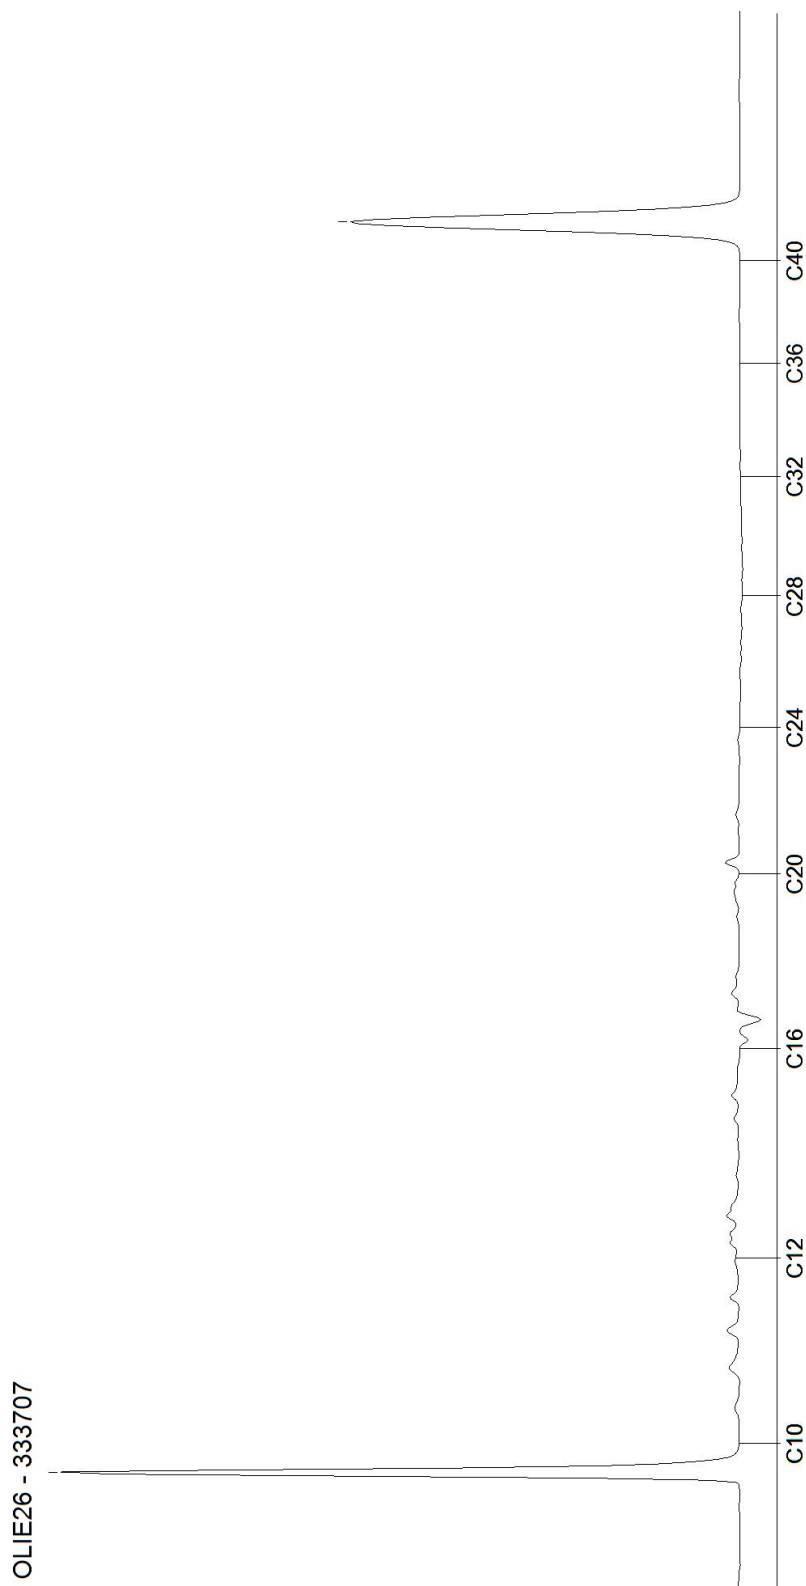
Monsteromschrijving: Wm01

Het grondwater is licht verontreinigd met molybdeen en naftaleen.

CHROMATOGRAM for Order No. 872974, Analysis No. 333707, created at 05.08.2019 09:13:25
