VERKENNEND BODEMONDERZOEK

GOLFWEG 19

TE NOORDWIJK

verkennend bodemonderzoek Golfweg 19 te Noordwijk

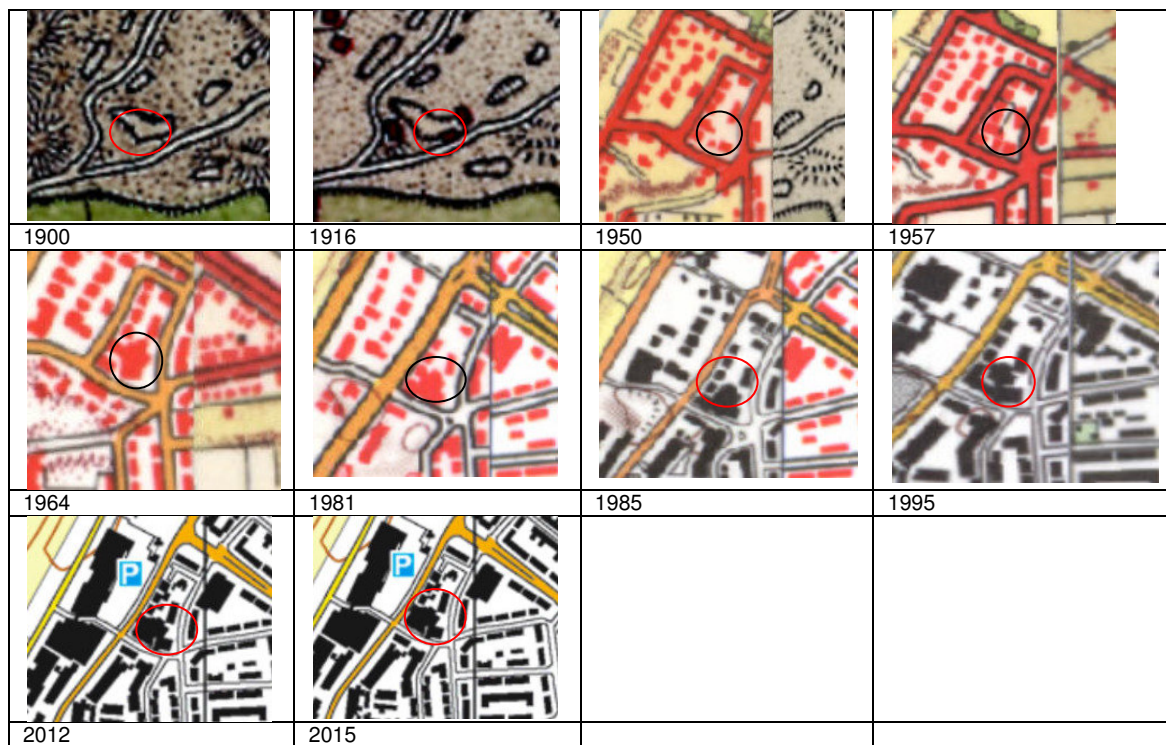
Volgens historisch kaartmateriaal uit de periode 1900-1950 was de locatie, alsmede de omgeving ervan, destijds in gebruik als duingebied en werd extensief bewoond (zie figuur 1). In 1916 is er ter plaatse van de locatie een gebouw gerealiseerd. In de periode 1950-1957 is de locatie braakliggend geweest en hebben er daarnaast in de omgeving van de onderzoekslocatie diverse bouwactiviteiten plaatsgevonden. Er is in deze periode tevens grenzend aan de onderzoekslocatie een weg aangelegd (huidige Golfweg). Omstreeks 1964 is er op de onderzoekslocatie bebouwing gerealiseerd. De locatie is tot op heden niet wezenlijk veranderd. In de periode 1964-2016 hebben er in de omgeving van de onderzoekslocatie diverse bouwactiviteiten plaatsgevonden.

Figuur 1: overzicht geraadpleegd kaartmateriaal

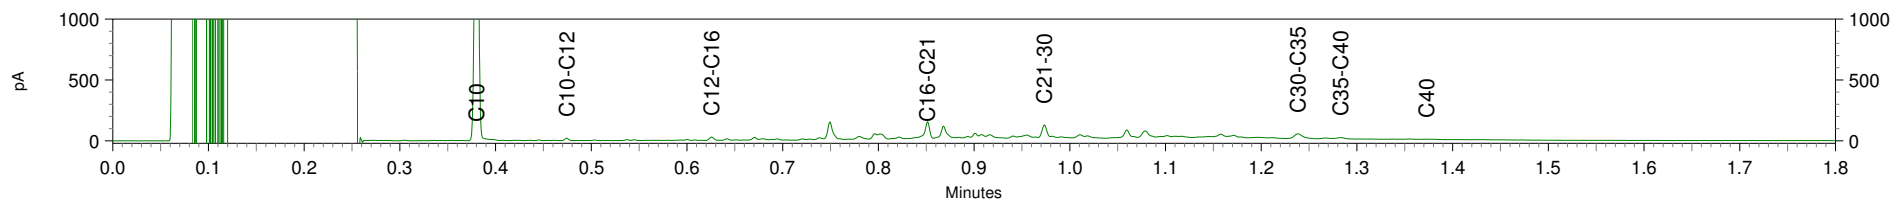
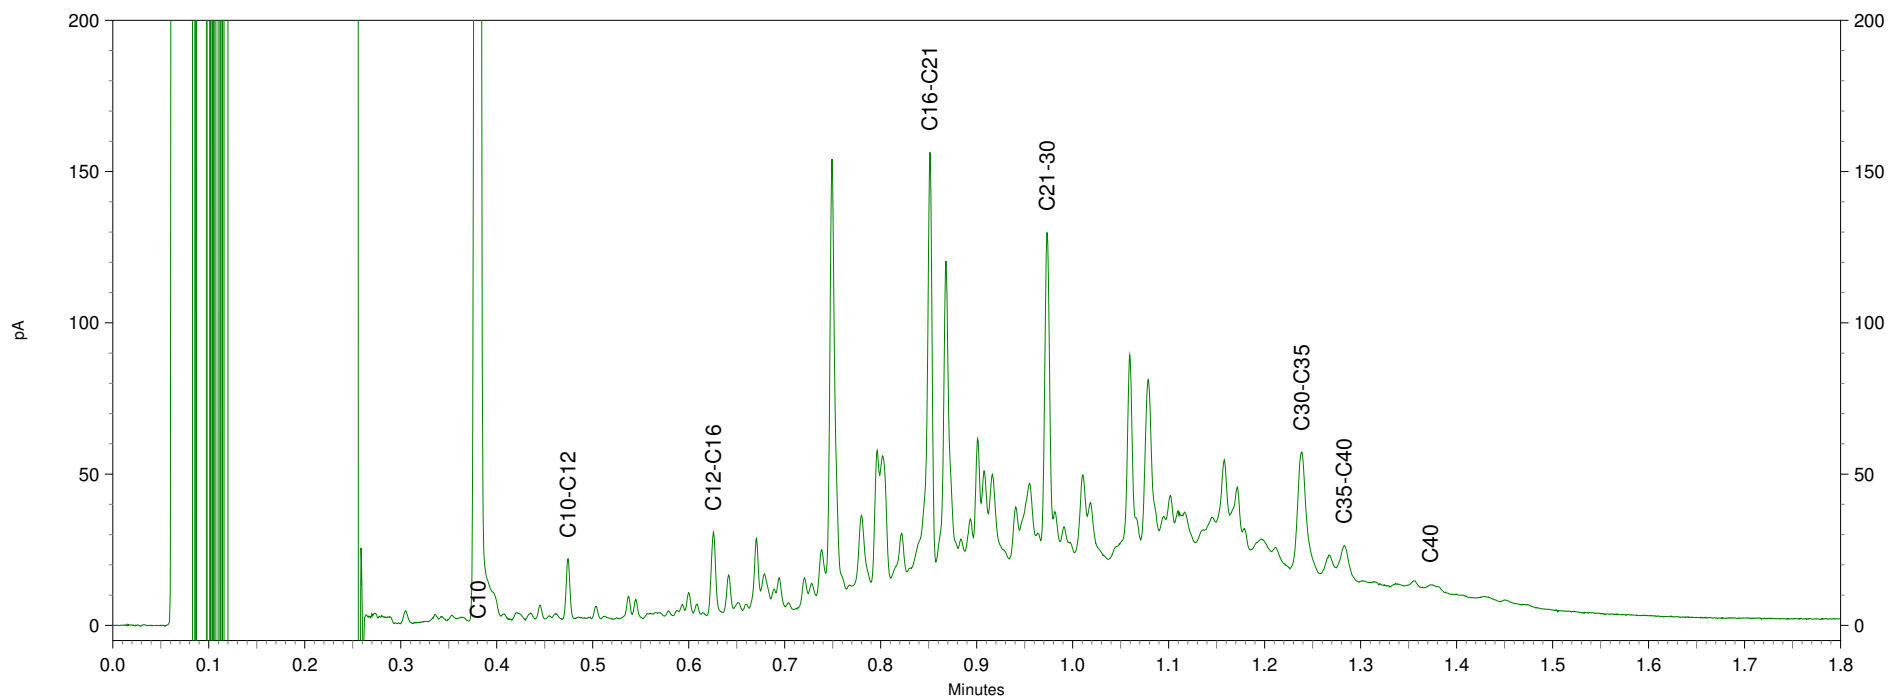
Chromatogram TPH/ Mineral Oil

Sample ID.: 9097646
 Certificate no.: 2016077909
 Sample description.: M08-1 8 (5-50)
 V

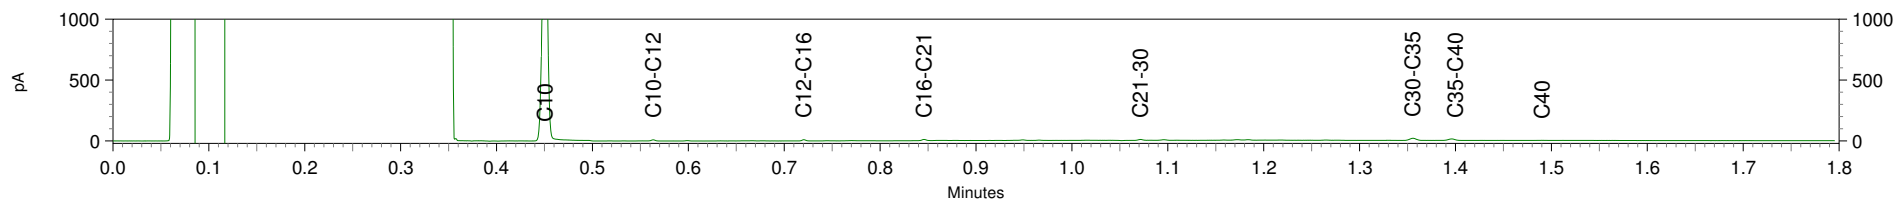
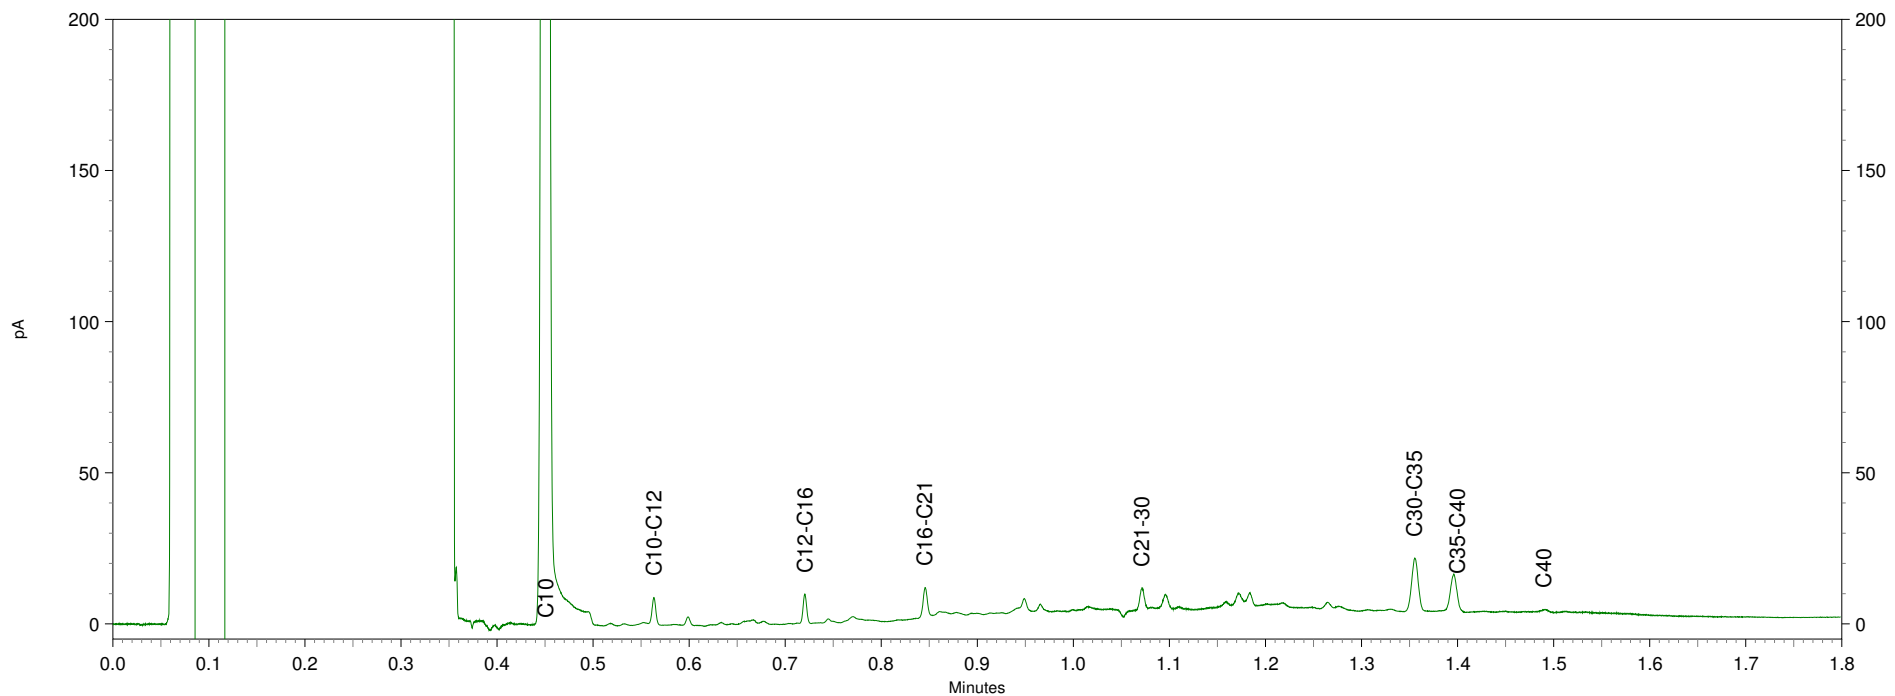
Chromatogram TPH/ Mineral Oil

Sample ID.: 9097647
 Certificate no.: 2016077909
 Sample description.: MM1 3 (5-50) 5 (5-50) 4 (5-50) 2 (5-50)
 ▾
