**RAPPORT  
betreffende een  
historisch onderzoek  
conform NEN 5725  
bestemmingsplan De Zilk**

Datum : 9 maart 2016  
Kenmerk : 1510H640/DBI/rap1  
Auteur : De heer D.D.C.A. Bijl

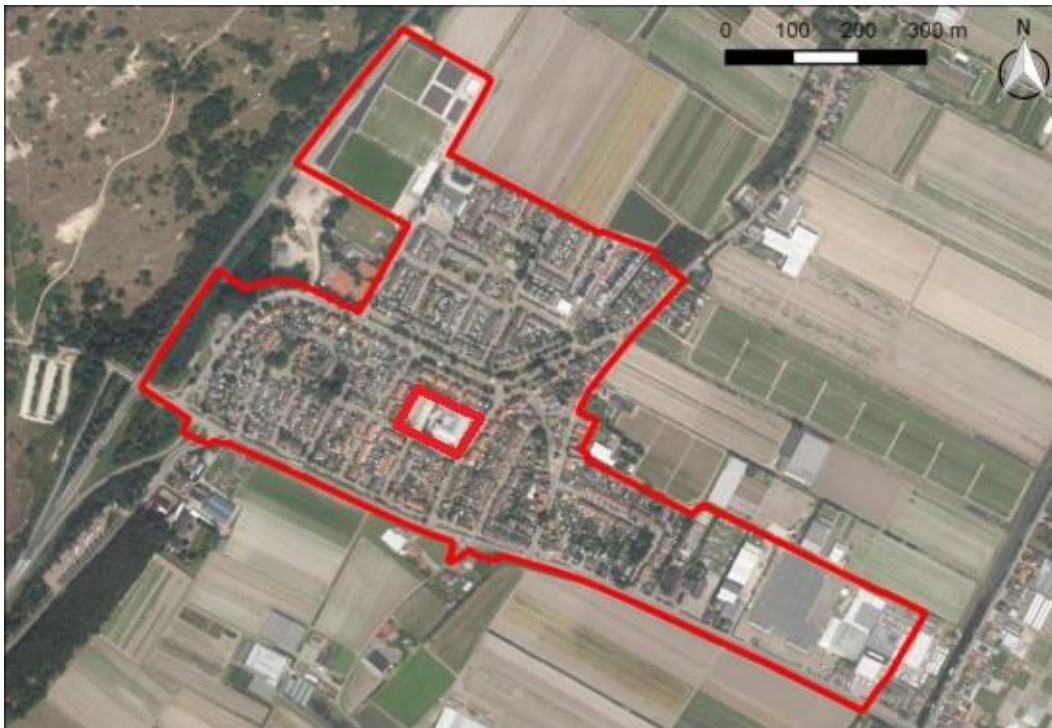
Figuur 1: Het plangebied op een recente luchtfoto (bron: PDOK)

De locatie betreft de dorpskern De Zilk van Gemeente Noordwijkerhout. De Zilk is gelegen tussen de duinen (westen), weilanden (noorden en zuiden) en Gemeente Hillegom (oosten). Voor de locatie wordt een herziening op het bestaande bestemmingsplan (vastgesteld op 27 juni 2013) opgesteld. Indien er initiatieven zijn binnen het onderzoeksgebied, kunnen deze opgenomen in het bestemmingsplan. Kampeercentrum De Jong is voornemens om op eigen locatie uit te breiden. Andere initiatieven zijn (vooralsnog) niet bekend.

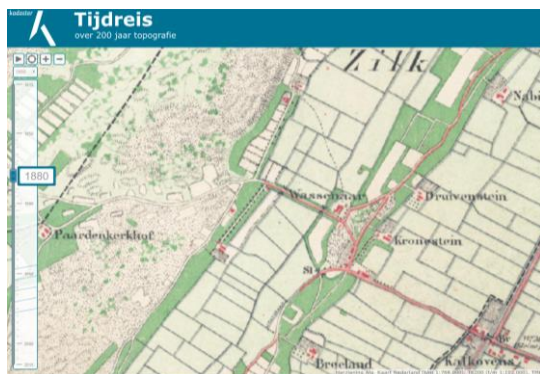
### Historische kaarten onderzoekslocatie en omliggende percelen

Van het gebied zijn diverse historische kaarten bestudeerd. De kaarten zijn van 1880 tot en met 2015. Op de kaarten is te zien dat tot een periode van circa 1975 de locatie nagenoeg volledig in gebruik was als weiland. In het westelijk deel is wel te zien dat de eerste bebouwing ontstaan is. Vanaf 1975 is de huidige indeling van De Zilk te zien. Op de navolgende kaarten is te zien dat steeds meer bebouwing is gerealiseerd.

Daarnaast is te zien dat op de locatie diverse watergangen gelegen zijn / waren, welke niet allemaal meer aanwezig zijn.
