## Quickscan Bodem

Aan: Rho Adviseurs B.V., de heer Dirk Willems  
Van: mevrouw drs. A.D. van Biemen-Prinsen  
Betreft: Quickscan Bodem ter plaatse van Sportpark De Boekhorst-Noordwijkerhout  
Datum: 14 december 2015

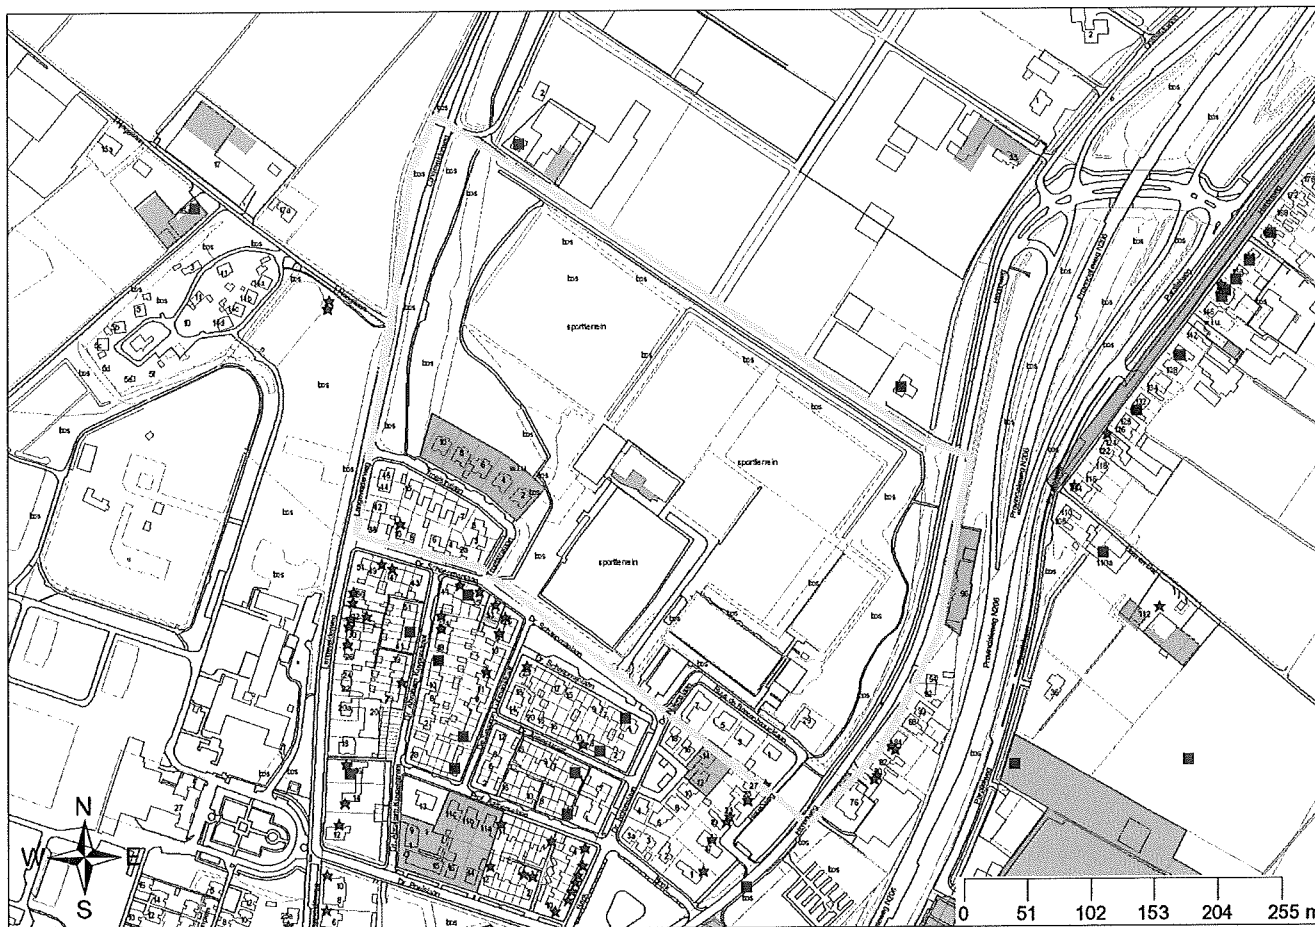
Geselecteerd perceel

Hbb locaties

Perceelgrenzen

Ondergrondse tanks

Locatiecontouren

Saneringscontour

Rapportcontouren		Verontreinigingscontour

Coördinaten volgens RDM (Rijksdriehoeksmeting)

Middelpunt: X 94278      Y 475937

Buffer: 25 meter
