**RAPPORT**  
betreffende een  
verkennd  
bodemonderzoek  
Kamphuizerpolder  
te Oegstgeest

Datum : 23 september 2015  
Kenmerk : 1506H308/ABI/rap1  
Auteur : mevrouw drs. A.D. van Biemen-Prinsen

Opdrachtgever : Rho Adviseurs  
: de heer D. Willems  
: Postbus 150  
: 3000 AD ROTTERDAM

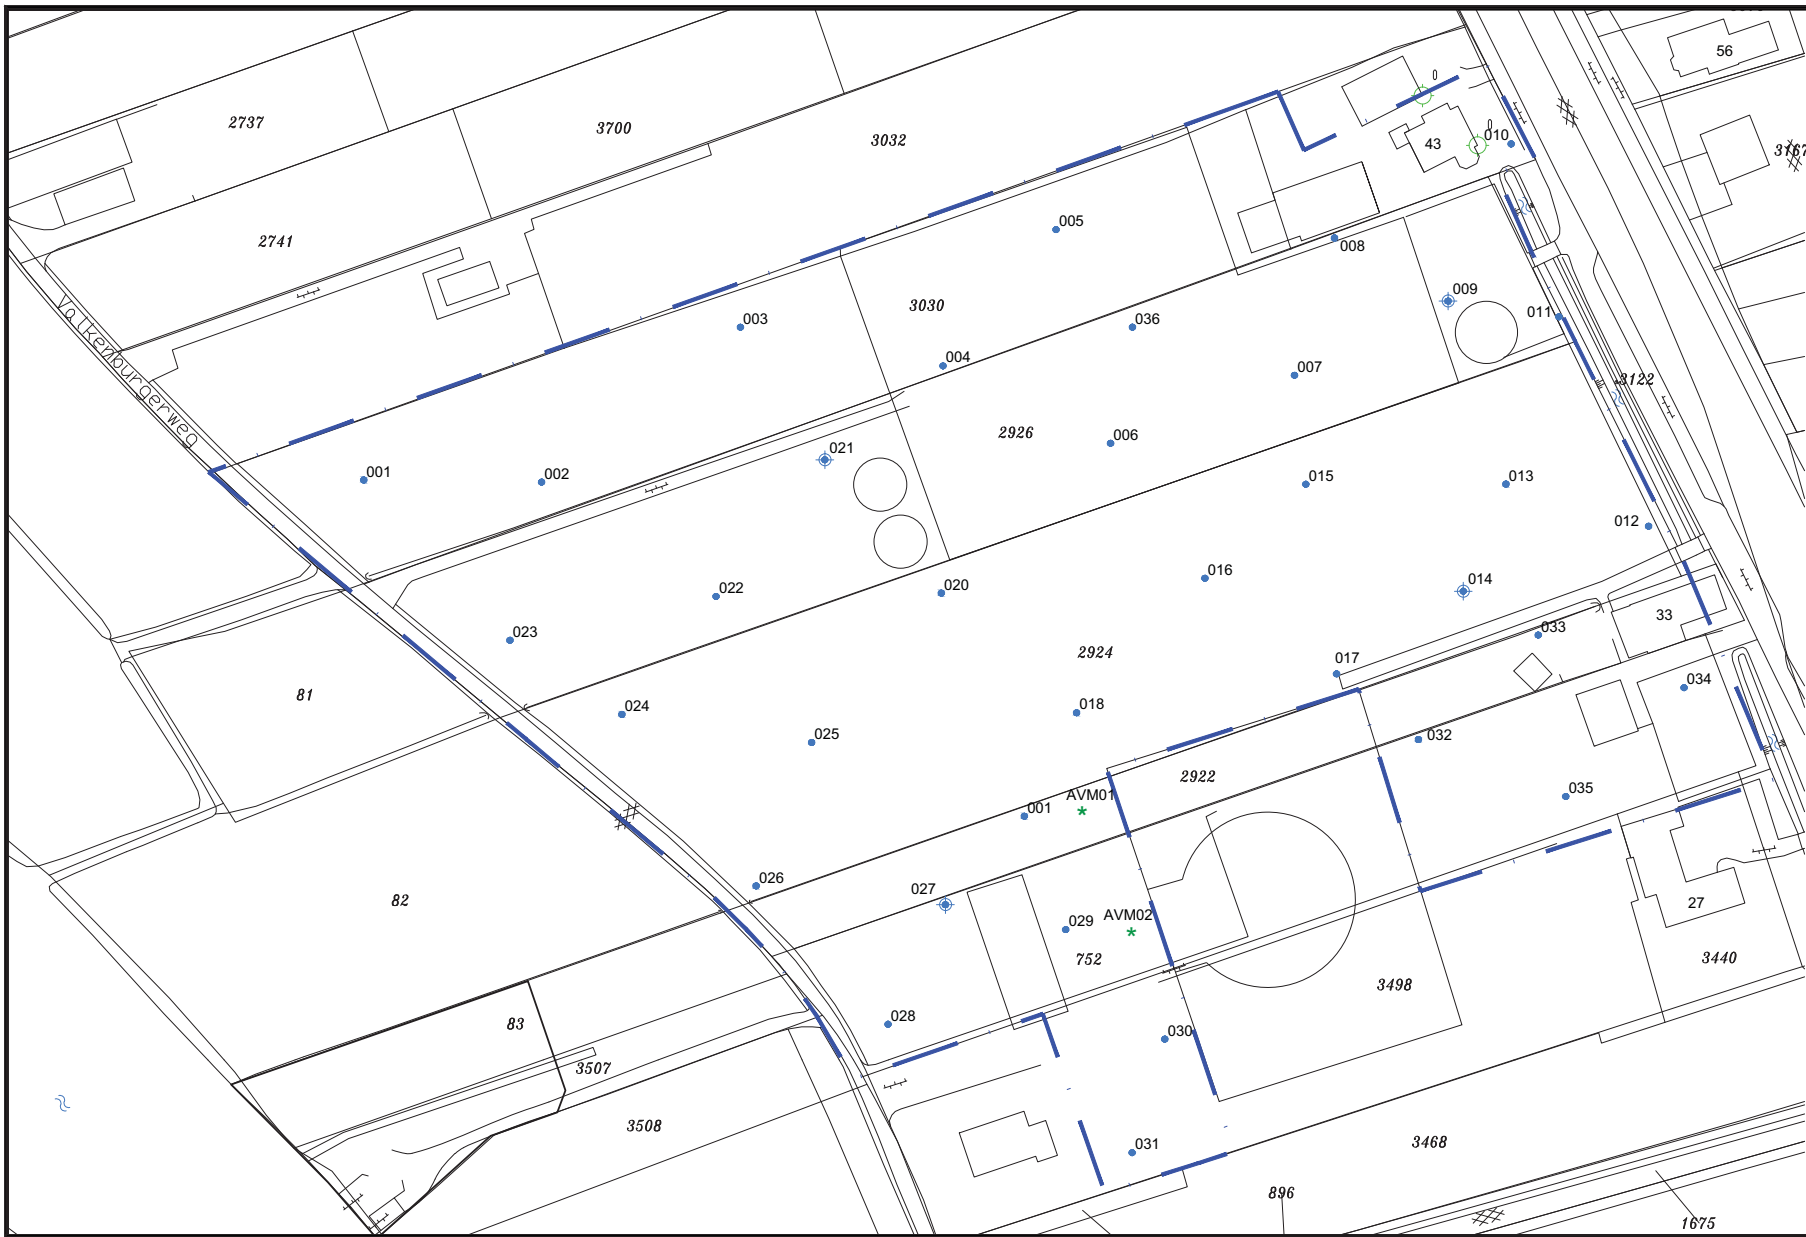
1.2 SITUATIETEKENING

- boring
- boring met peilbuis

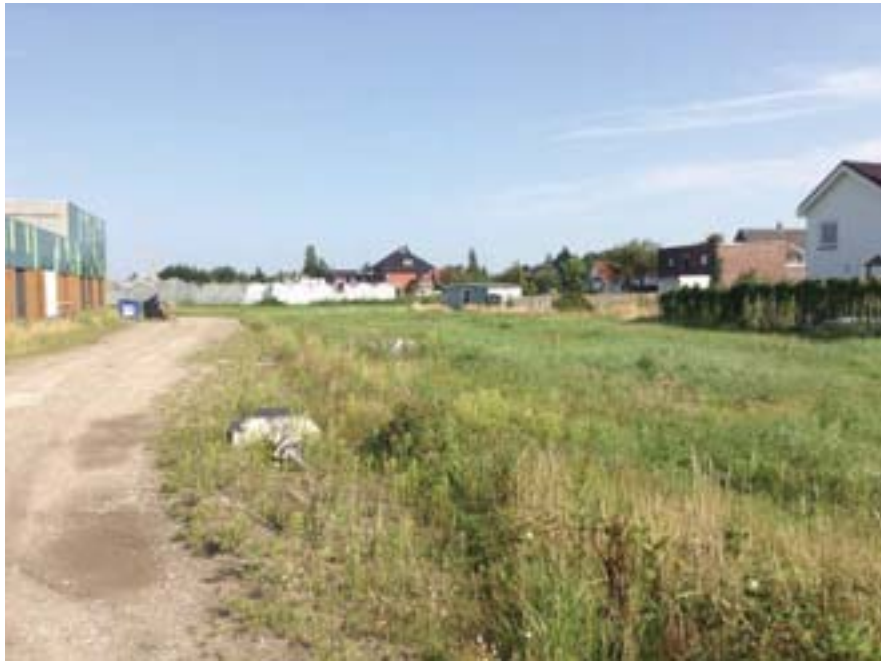
Puinpad aan oostzijde school

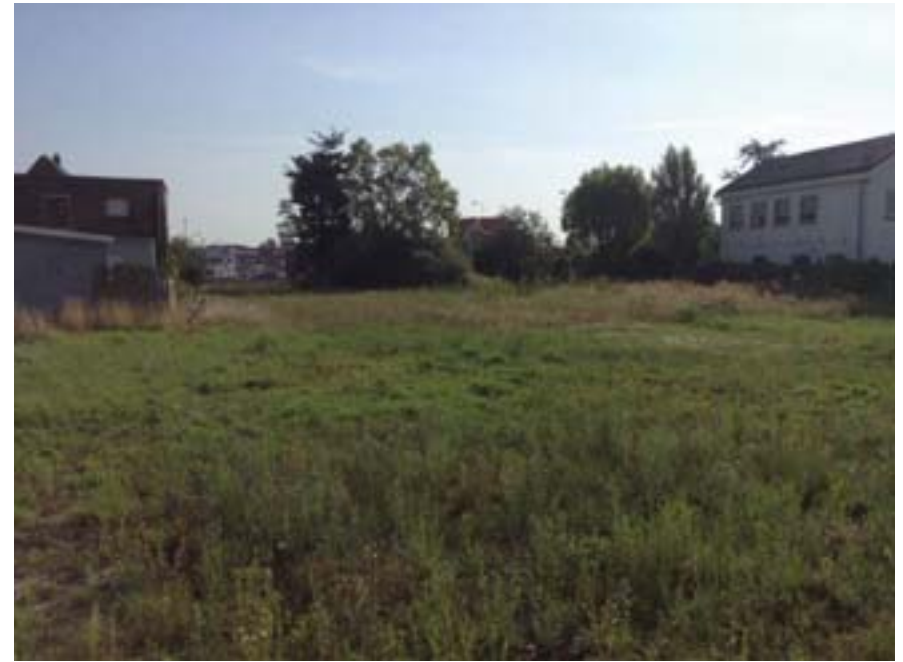
Braakliggend terrein naast Rijnsburgerweg 33

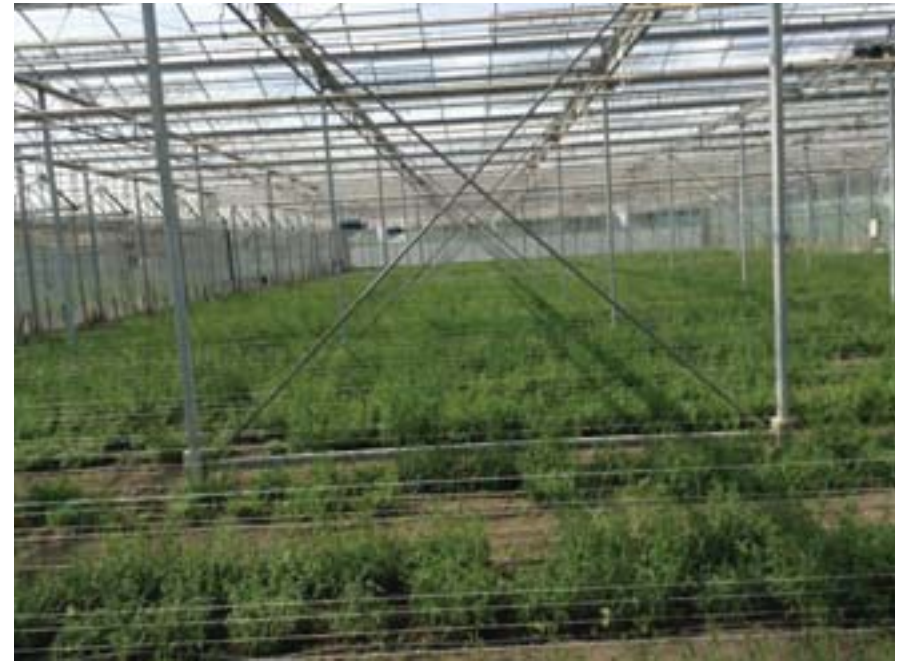
Kas bij nr.43
