RAPPORT
betreffende een
actualiserend, aanvullend
milieukundig bodem- en
asbestonderzoek
Kamphuizerpolder
te Oegstgeest

Datum : 28 juli 2016
Kenmerk : 1601H950/ABI/rap1
Auteur : Mevrouw drs. A.D. van Biemen-Prinsen

Opdrachtgever : Rho Adviseurs
: De heer D. Willems
: Postbus 150
: 3000 AD ROTTERDAM

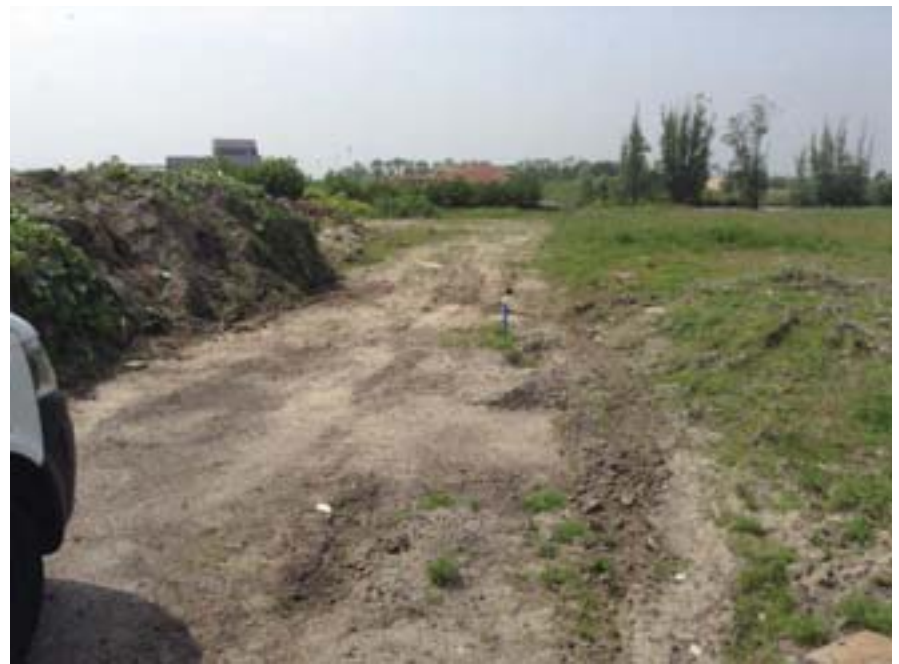
Locatie spot 2 Gronddepot

Nabij spot 2 is op de locatie een gronddepot gelegen. Ter plaatse van dit grond depot is asbestverdacht materiaal aangetroffen. Dit materiaal is bemonsterd en geanalyseerd op asbest. In de tekening van bijlage 1 is de locatie van het depot en het aangetroffen asbestverdachte materiaal weergegeven.

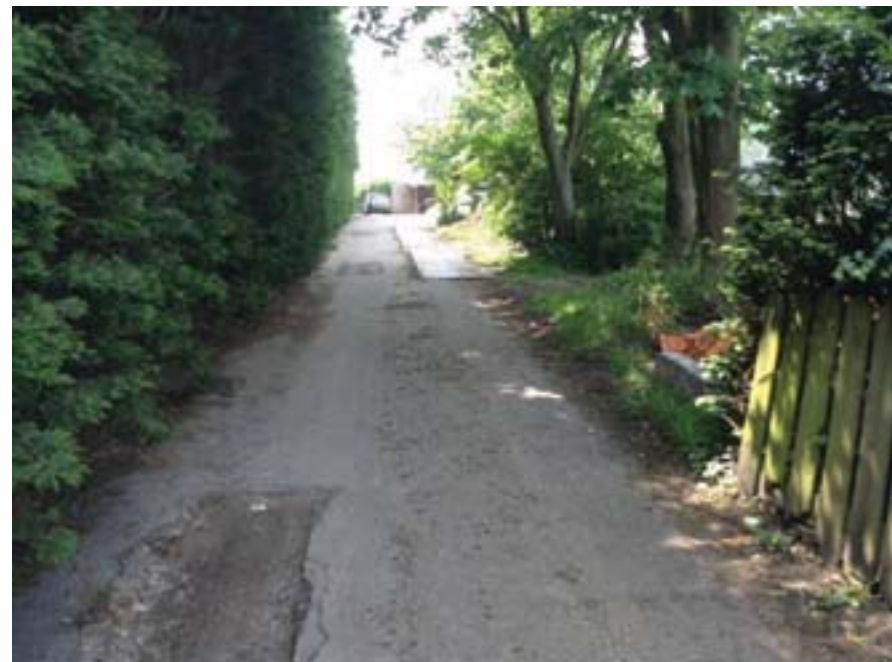
Asfaltverharding actualisatie deellocatie 2
