# Historisch vooronderzoek naar niet gesprongen explosieven

PROJECT:  
Rustenburg te Puttershoek (10326)

OPDRACHTGEVER:  
IDDS

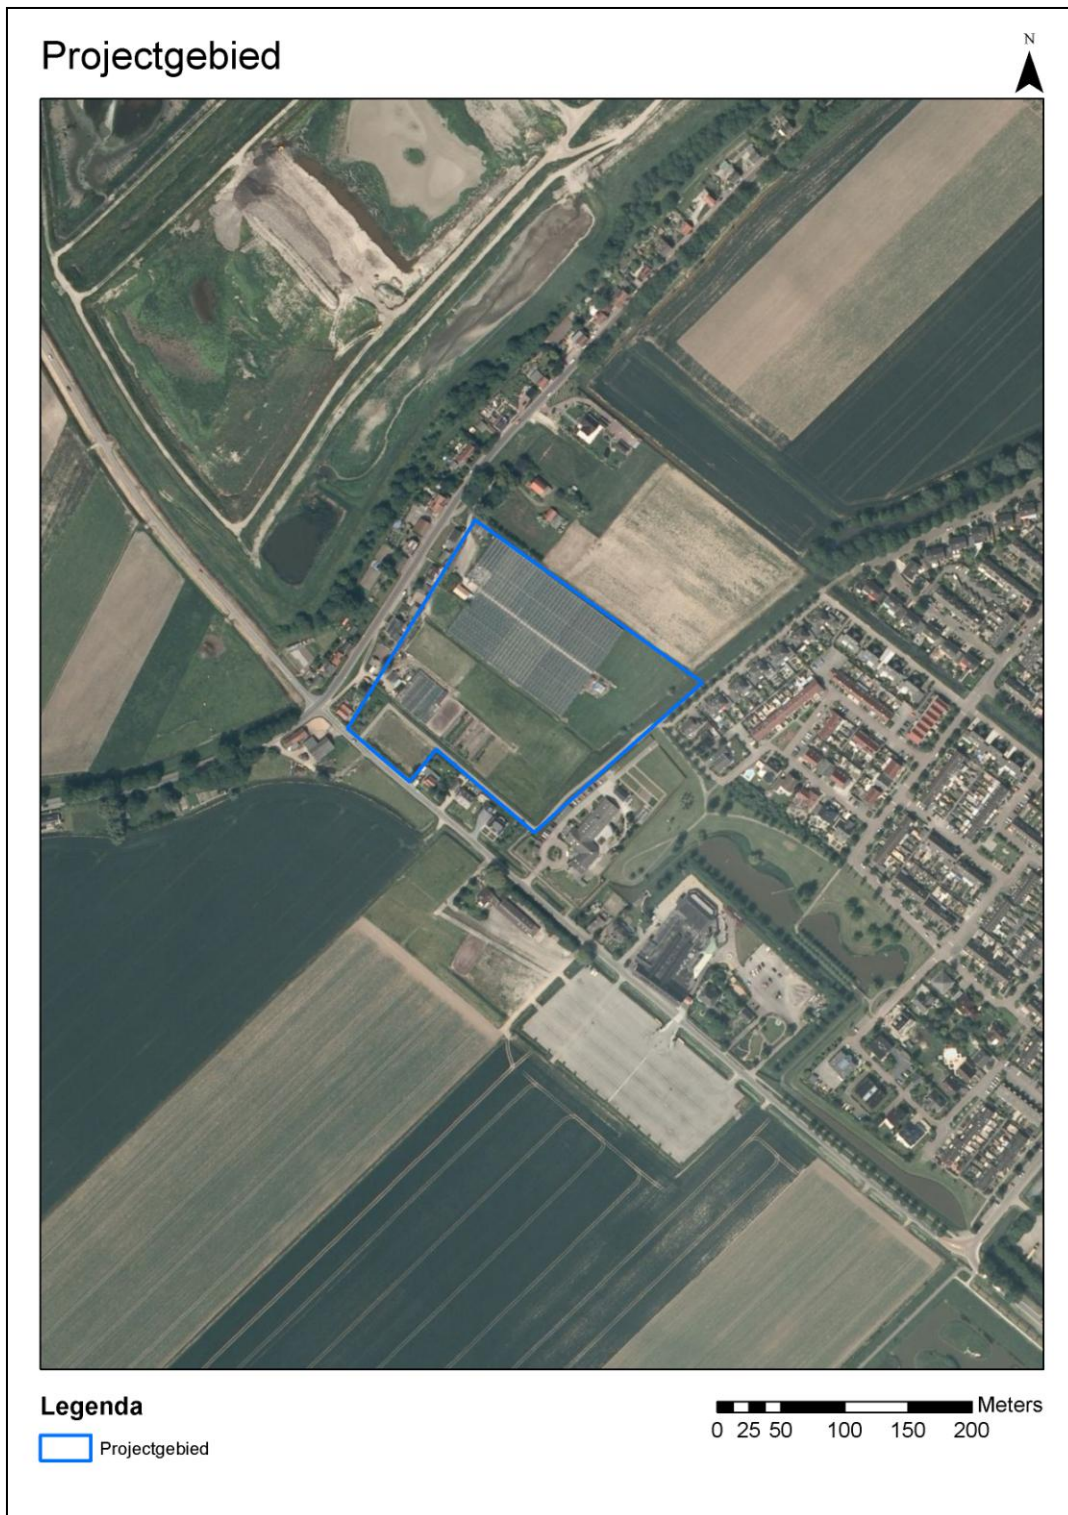
Figuur 4.1. Bovenaanzicht van het onderzoeksgebied. (Bron: ARCMAP.)

Het onderzoeksgebied is gelegen in Puttershoek, gemeente Binnenmaas. Voor dit onderzoek is door Van den Herik geen onderzoeksscope gehanteerd, maar alle bevindingen in de nabijheid van het projectgebied zullen worden opgenomen in de probleeminventarisatie. In figuur 4.1. is de projectlocatie blauw gearceerd.
