**Nader bodemonderzoek  
Hekendorperweg 36  
te Oudewater**

Datum : 5 december 2011  
Kenmerk : 1108D500/JKE/rap1  
Auteur : Dhr. Ing. J. Keijzer

In opdracht van NL Development B.V. is een nader bodemonderzoek verricht op de locatie Hekendorperweg 36 te Oudewater.

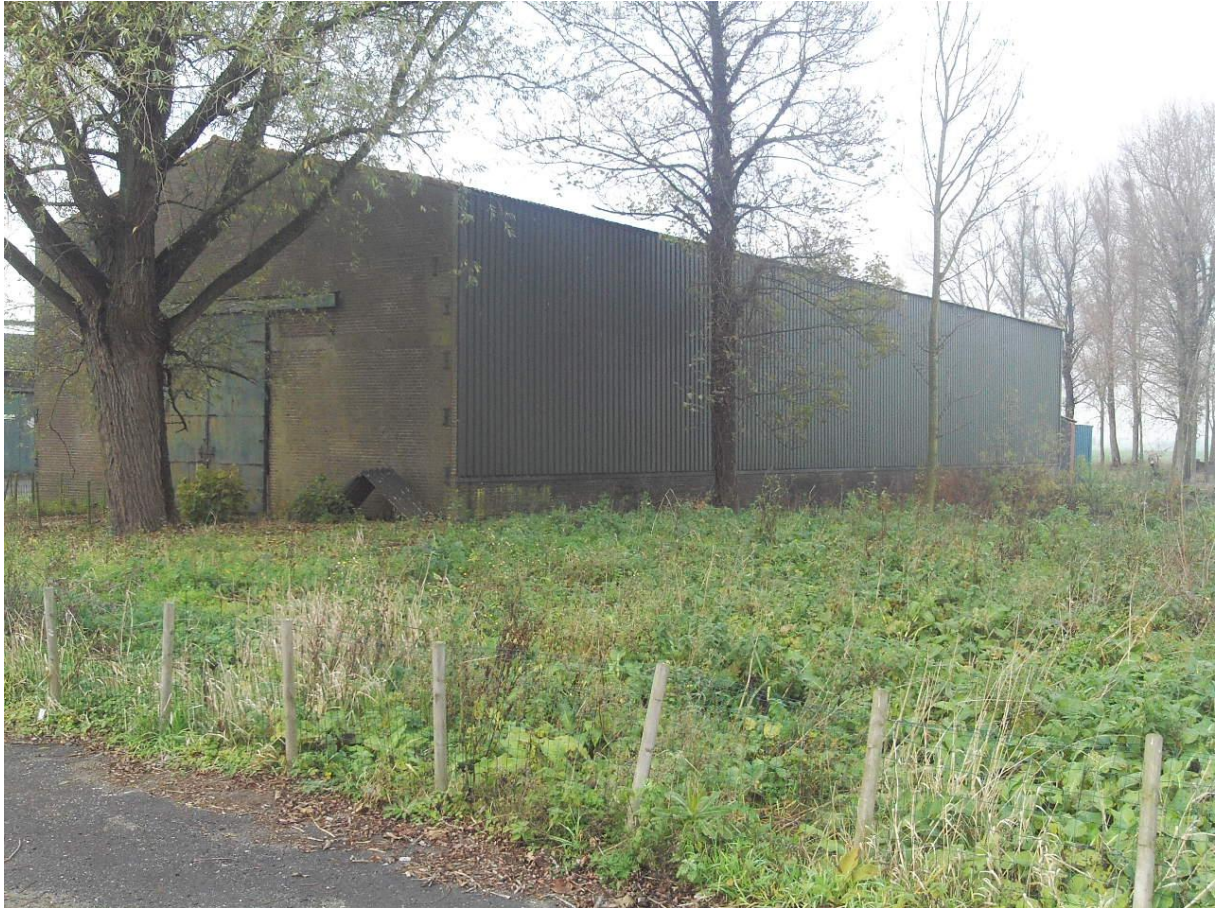
Foto 3 : Indruk onverharde maaiveld t.p.v. RE1 en RE6

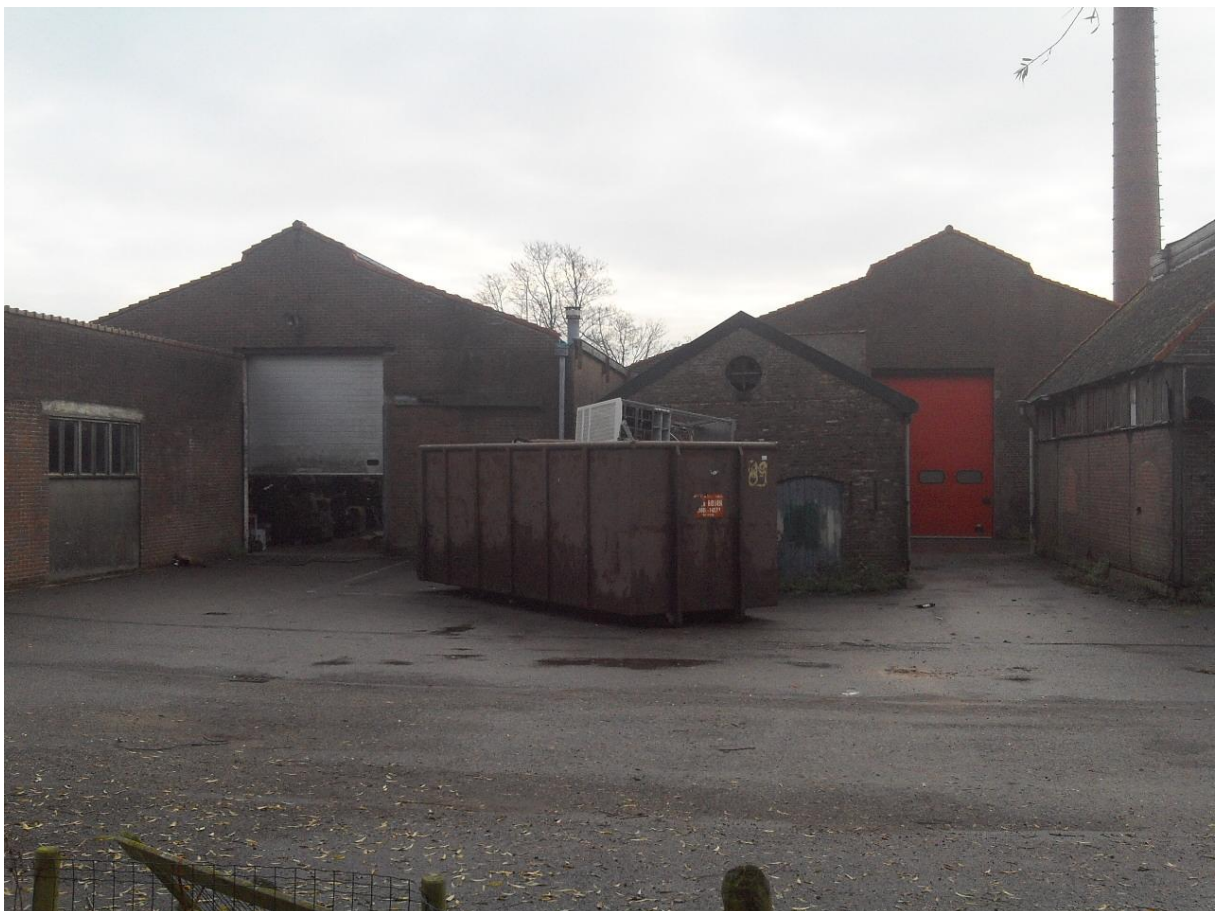
Foto 4: Gebouwen alwaar verontreiniging met zware olie is gelegen

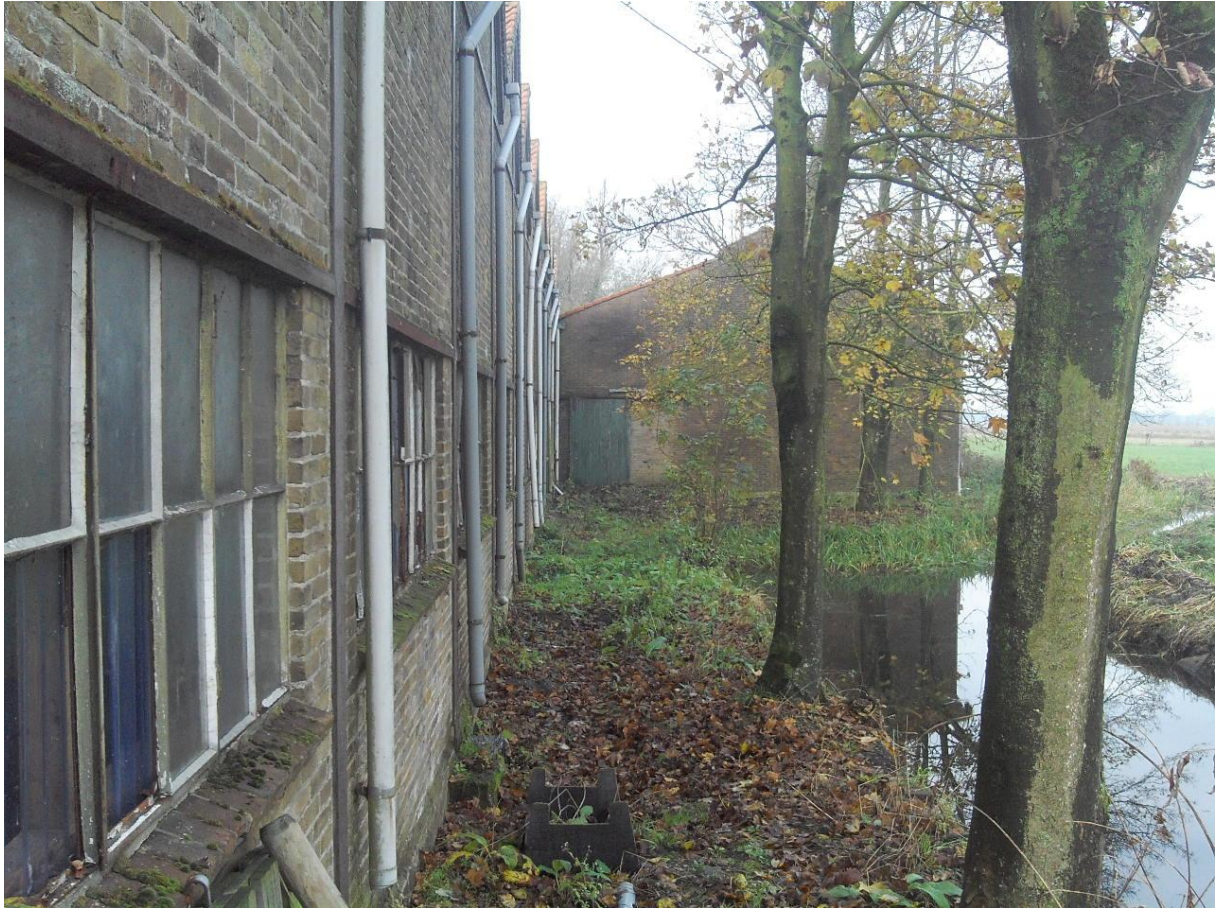
Foto 5 : Indruk maaiveld RE1

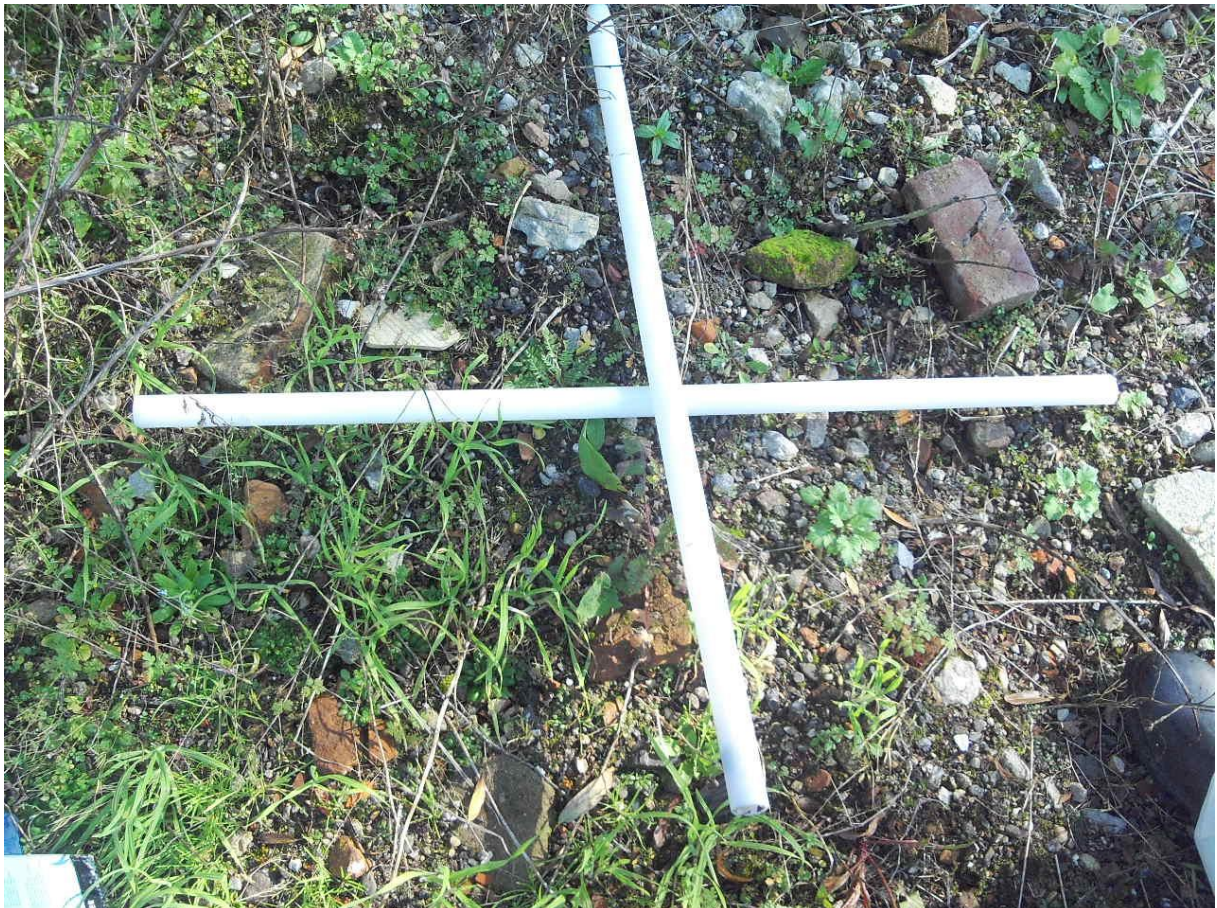
Foto 6: Inspectiepunt maaiveld met stukje plaatmateriaal in deel linksboven

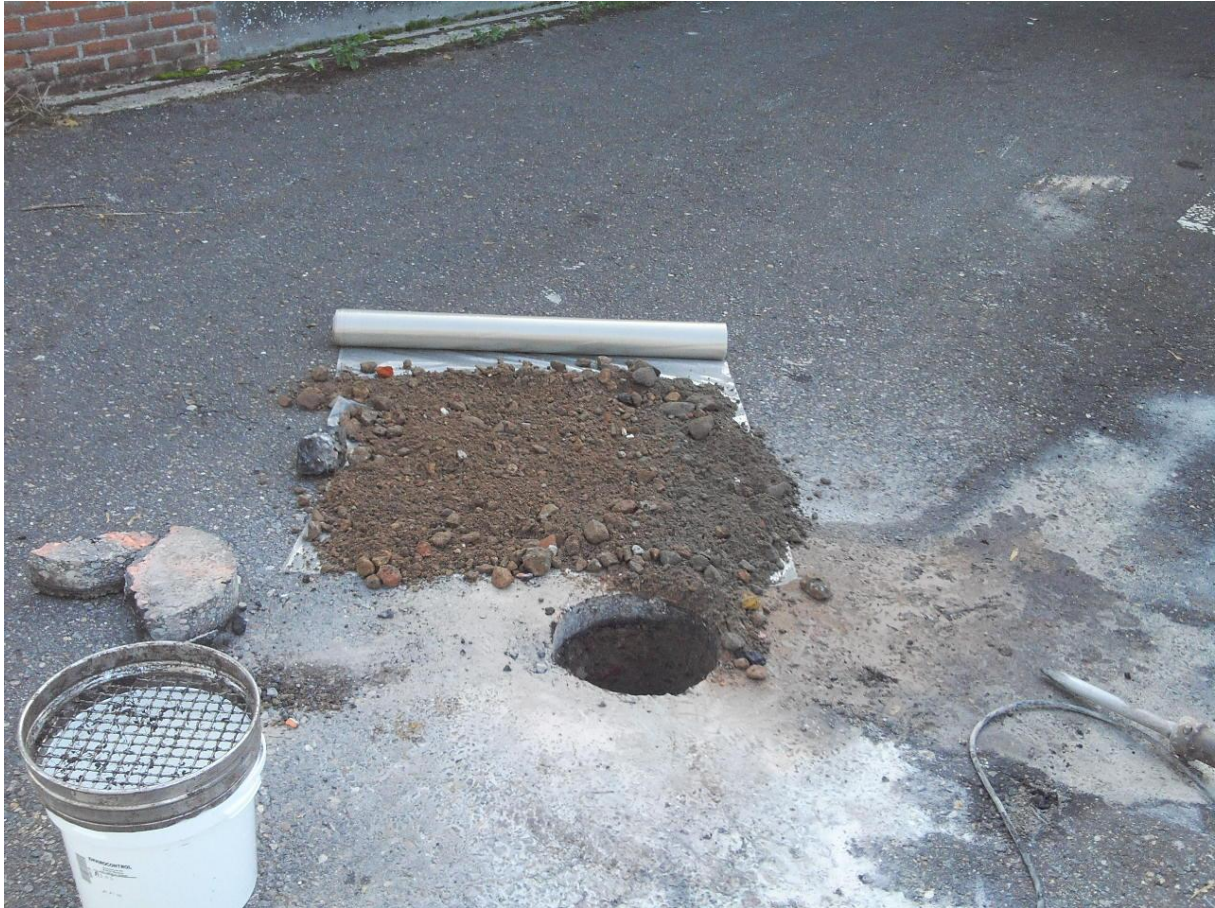
Foto 7: Zicht op asbestgat en hoedanigheid stabilisatie- en ophooglaag

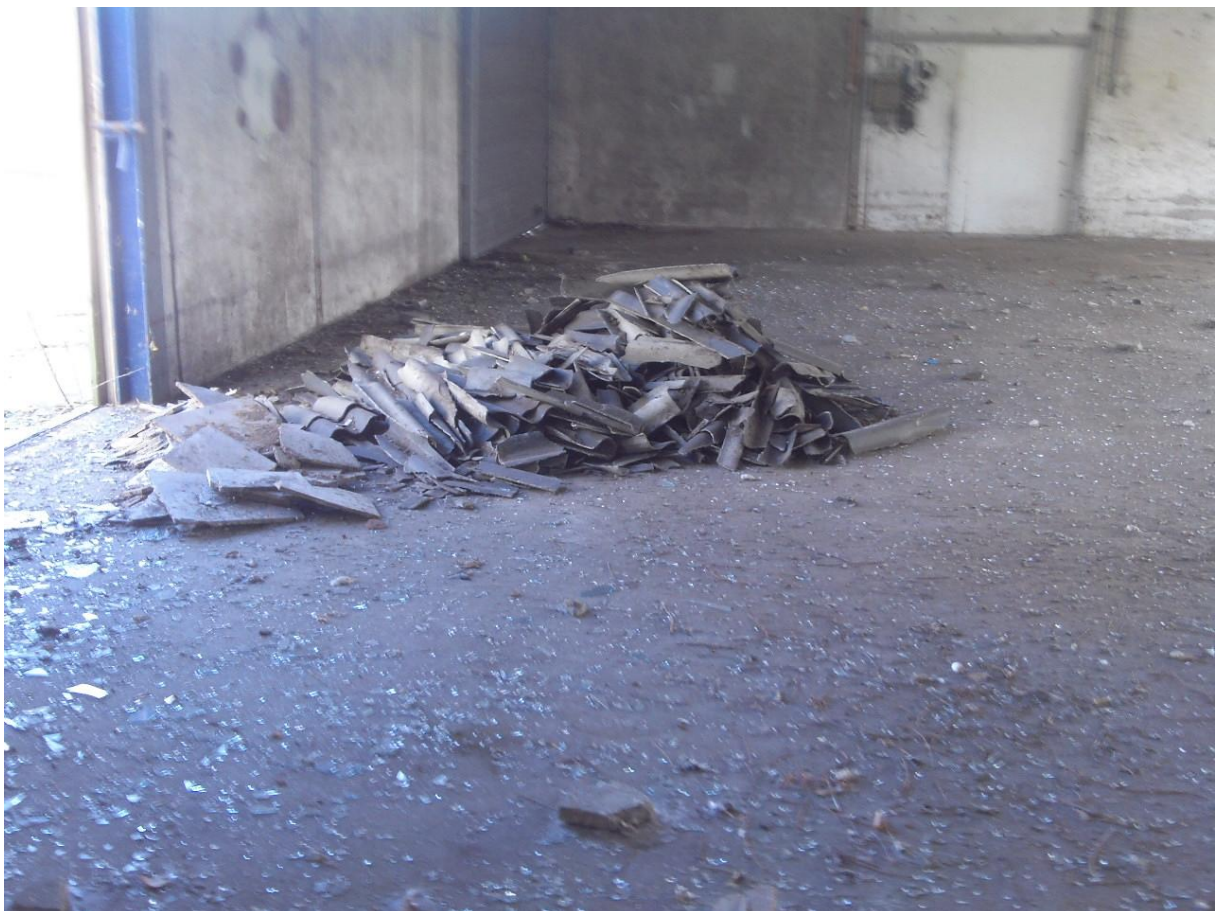
Foto 8: Aangetroffen asbest(verdacht) plaatmateriaal in loods
