ACTUALISEREND BODEMONDERZOEK

PHILIPS WILLEMSTRAAT 57

TE ROTTERDAM

| <b>Status</b> | Eindrapportage |

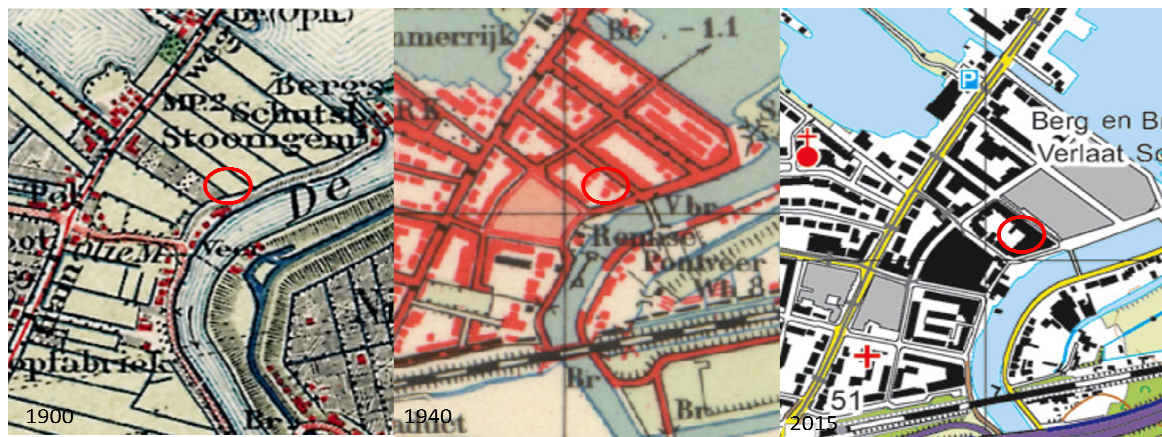
Volgens historisch kaartmateriaal uit 1900 was de locatie, alsmede de omgeving ervan, destijds in agrarisch gebruik (weide) en werd extensief bewoond (figuur I). Vanaf 1940 is in de omgeving en op de onderzoekslocatie bebouwing gerealiseerd.

Figuur I. Historisch kaartmateriaal

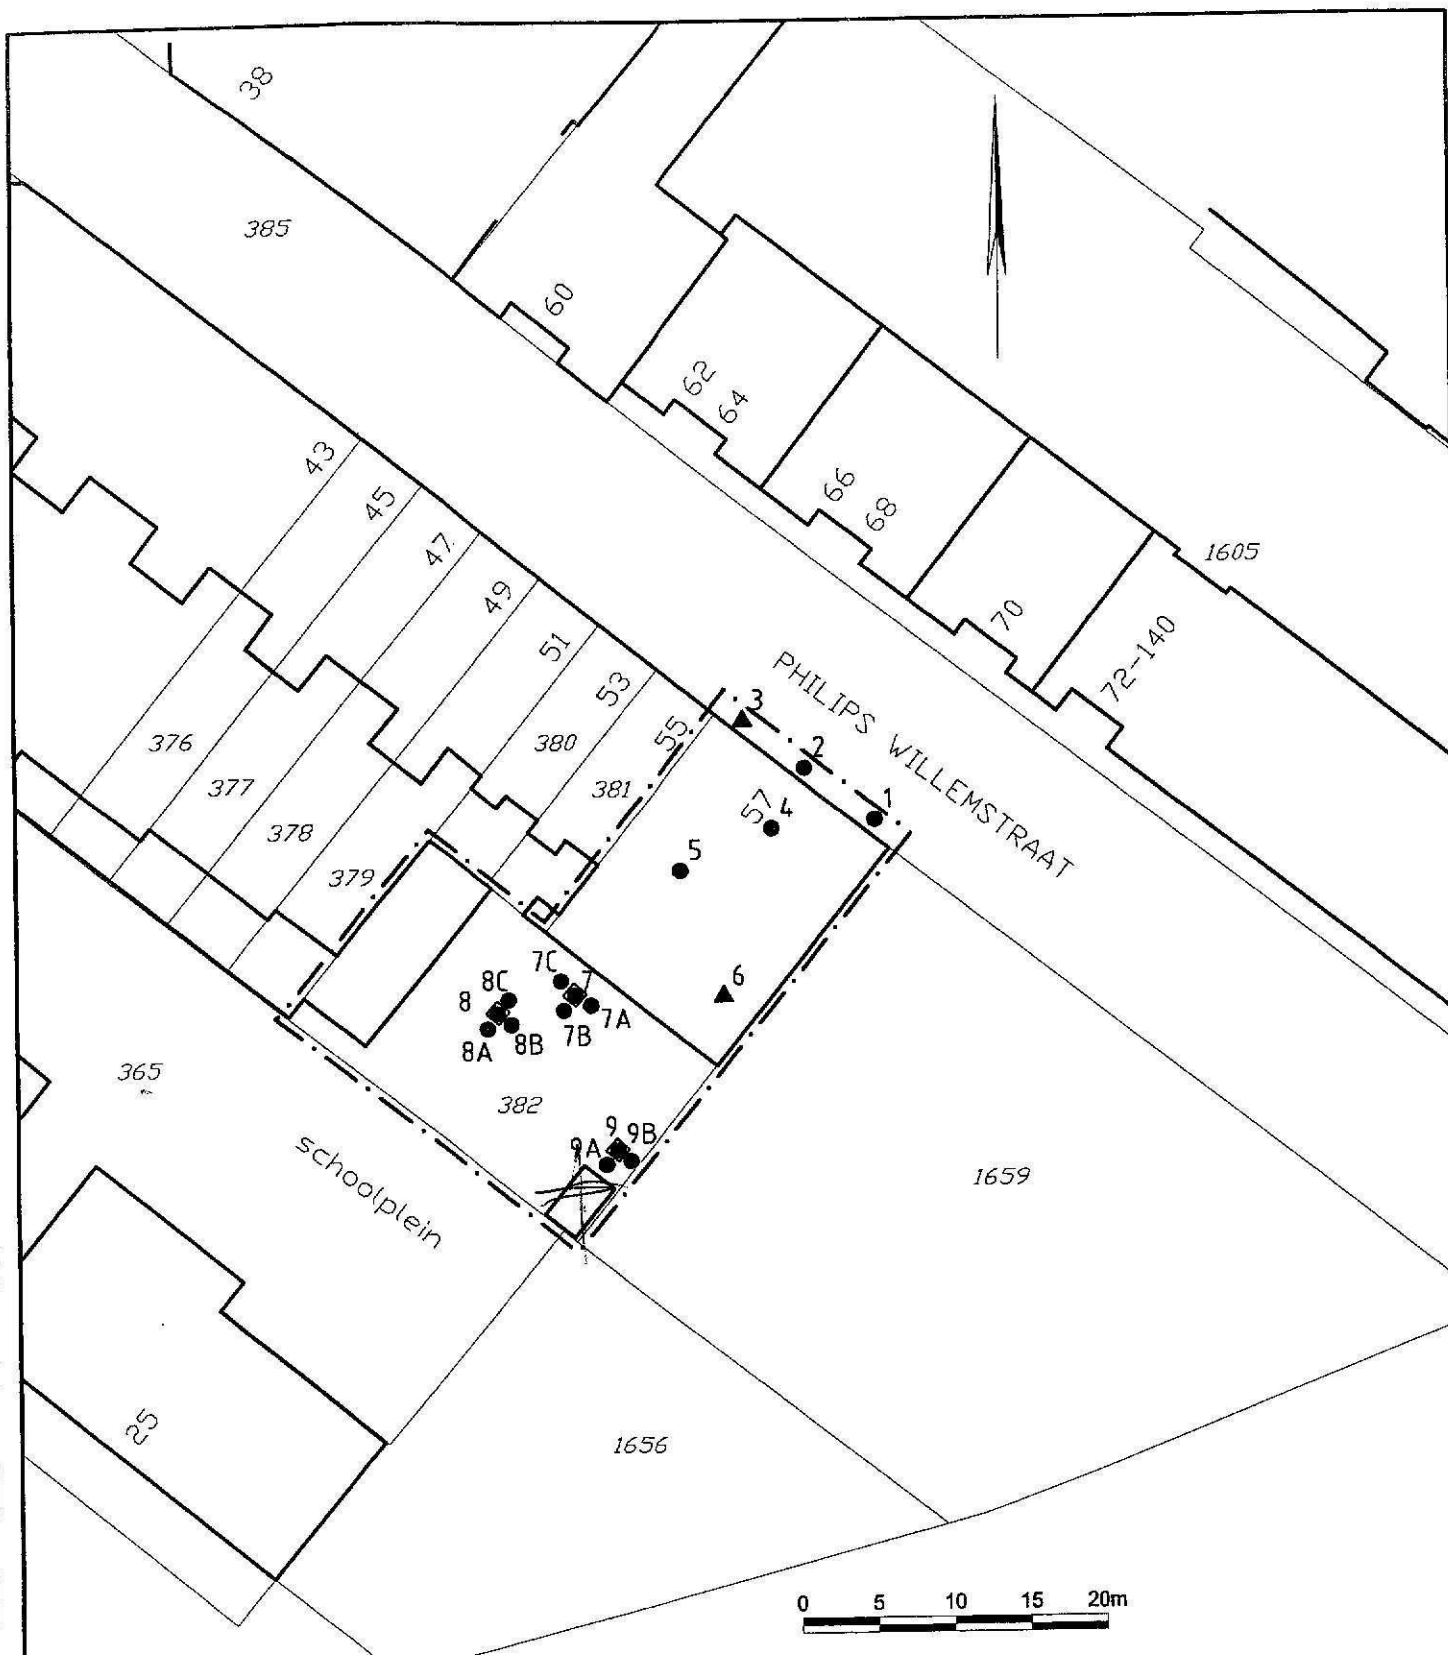
- <sup>4</sup> BORING MET NUMMER
- ▲<sup>3</sup> PEILBUIS MET NUMMER
- ASBESTGAT
- - - GREN'S ONDERZOEKSGEBIED
