ASBESTINVENTARISATIE

Nancy Zeelenbergsingel 10 te Rotterdam

projectnummer AS 198080

Omschrijving manegecomplex met woonhuis

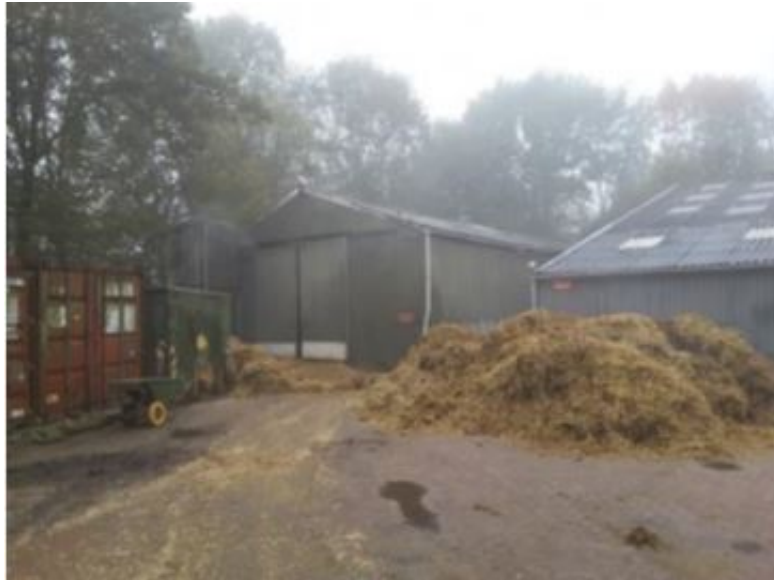
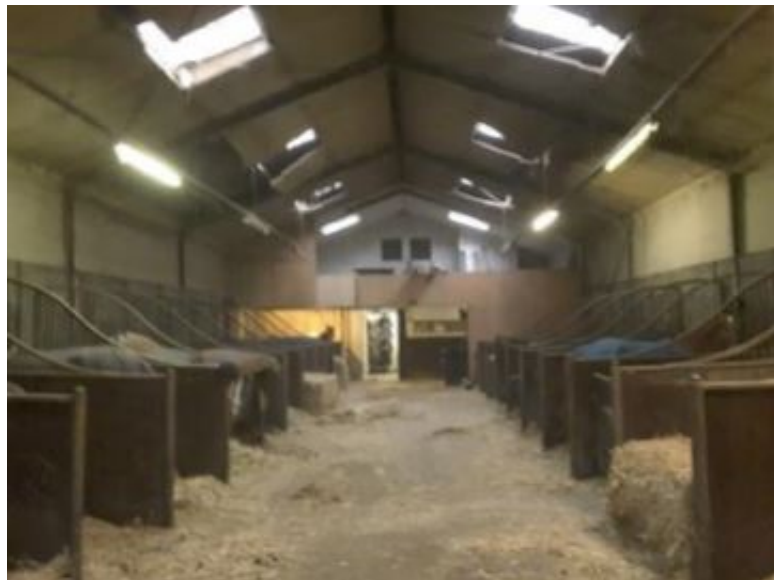
bron 1

| locatie | achterste deel dak loods |
| type product | golfplaten inclusief hulpstukken |
| toepassing product | dakbedekking |
| hoeveelheid (±) | totaal 356 m ² |
| beschadiging | licht |
| asbest (m/m%)(analyseresultaat) | 10-15% chrysotiel hechtgebonden |
| risicoklasse | 2 |

| saneringsmethode (conform SMA-rt) | buitensanering (open lucht) |
| aanbeveling | sanering voorafgaand aan renovatie en/of sloop |

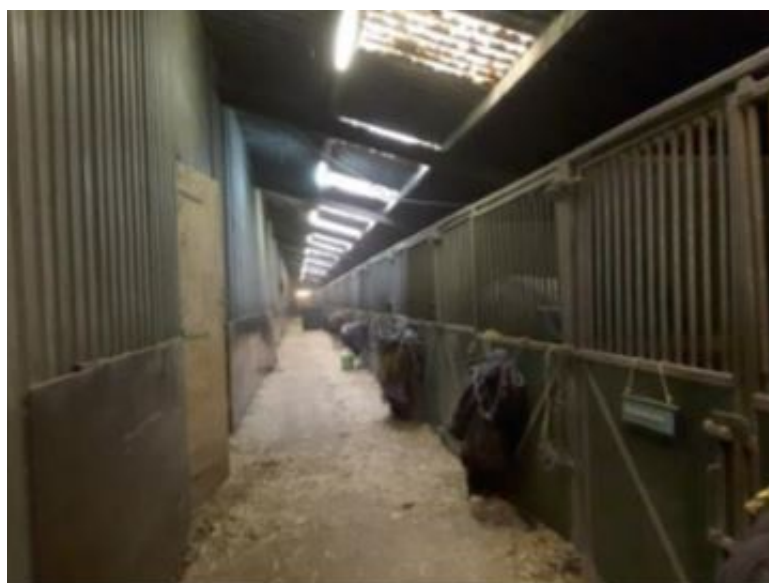
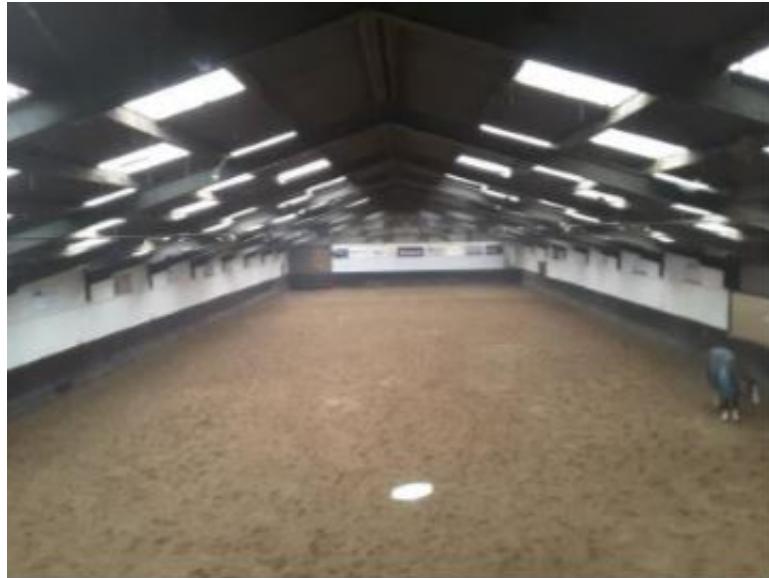
bron 2

locatie dak rijhal 1

type product golfplaten inclusief hulpstukken

toepassing product dakbedekking

| hoeveelheid (±) | totaal 1.908 m ² |
| beschadiging | licht |
| asbest (m/m%)(analyseresultaat) | 10-15% chrysotiel hechtgebonden |
| risicoklasse | 2 |

| saneringsmethode (conform SMA-rt) | buitensanering (open lucht) |
| aanbeveling | sanering voorafgaand aan renovatie en/of sloop |

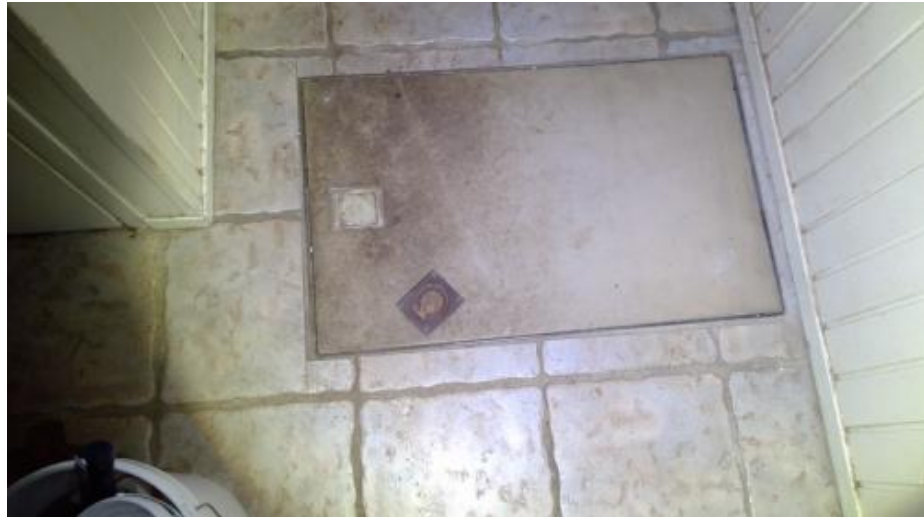
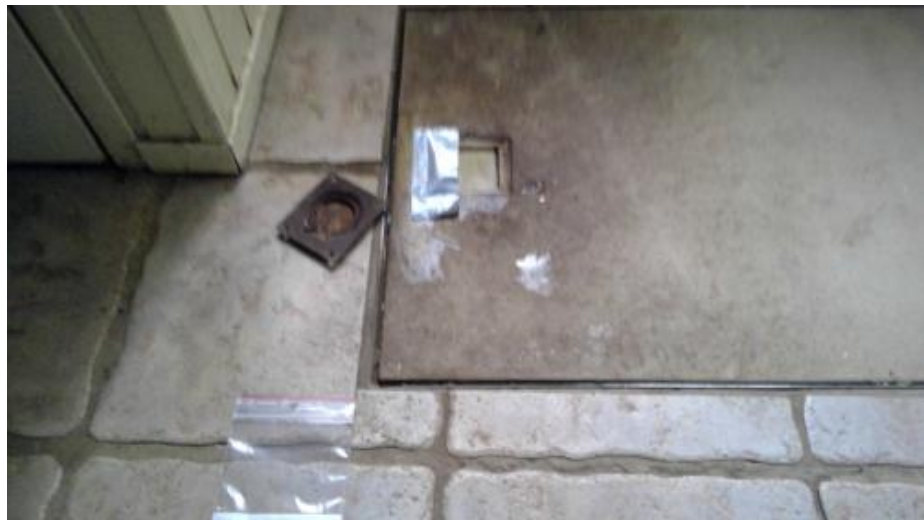
bron I

| locatie | hal/ voordeur woonhuis |
| type product | vlakke plaat |
| toepassing product | kruipluik |
| asbest (m/m%)(analyseresultaat) | asbestvrij |
| opmerkingen | Deze bron is nieuw ten opzichte van 2016 en staat niet op de tekening. |

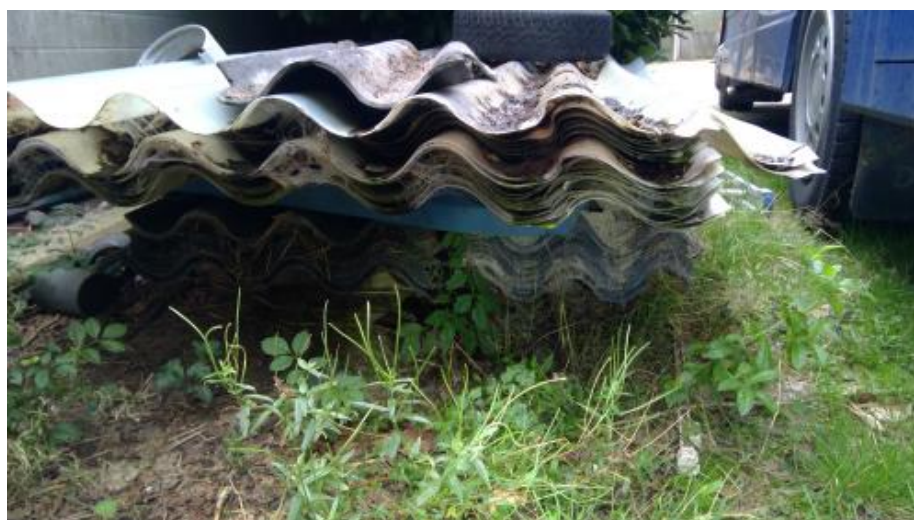
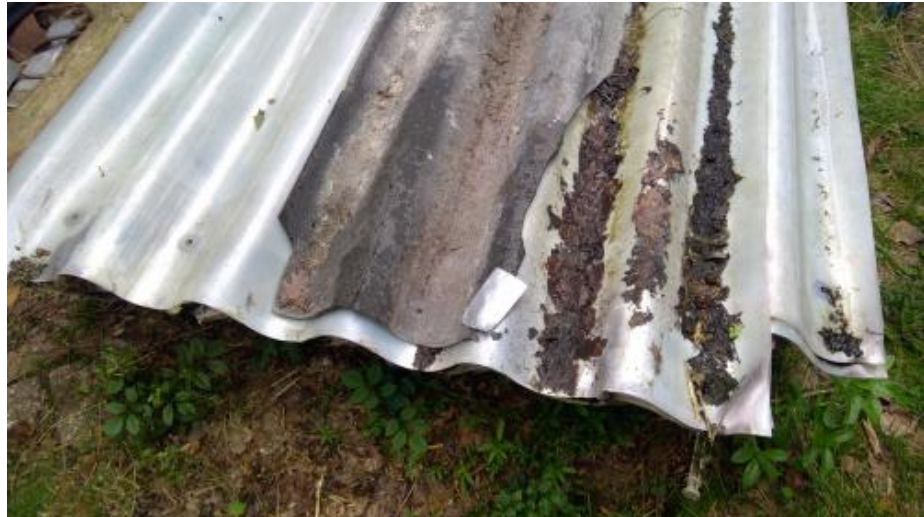
bron J

locatie naast woonhuis

type product golfplaten

**toepassing
product** restmateriaal

| asbest (m/m%)(analyseresultaat) | asbestvrij |
| opmerkingen | Deze bron is nieuw ten opzichte van 2016. De golfplaten liggen met kunststof lichtplaten verzameld op een pallet. |

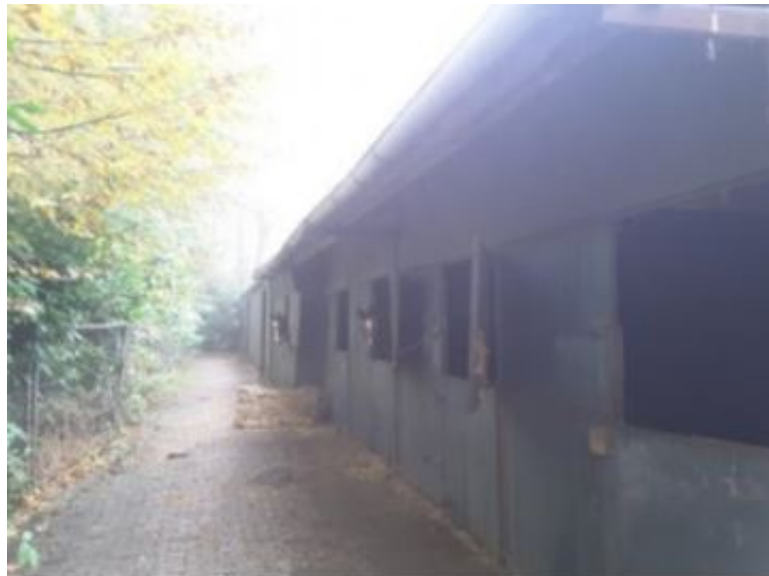
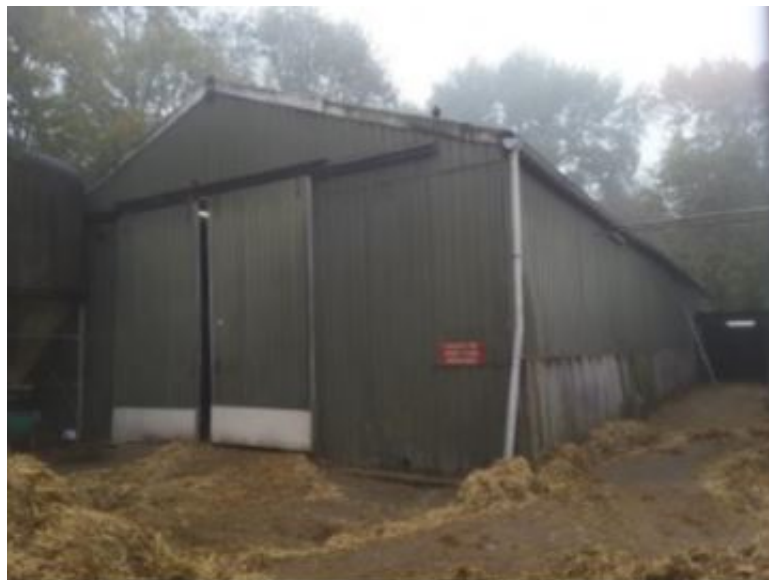
bron A

| locatie | voorste deel dak loods |
| type product | golfplaten inclusief hulpstukken |
| toepassing product | dakbedekking |
| asbest (m/m%)(analyseresultaat) | asbestvrij |

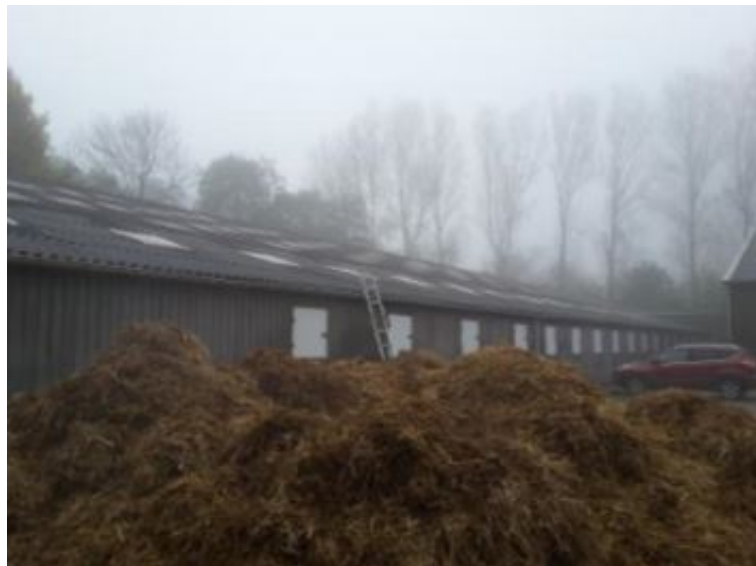
bron B

| locatie | dak ahang rijhal 1 |
| type product | golfplaten |
| toepassing product | dakbedekking |
| asbest (m/m%)(analyseresultaat) | asbestvrij |
| opmerkingen | De windveren zijn van metaal. |

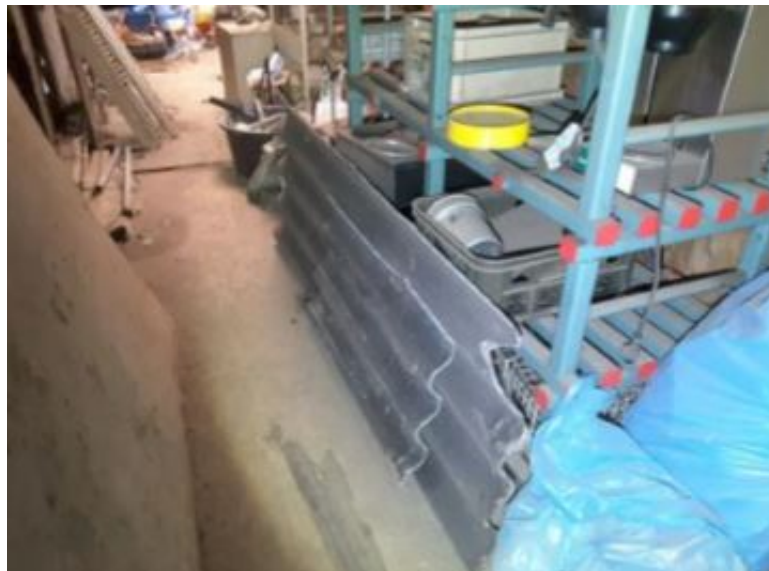
bron C

locatie zolder rijhal 1

type product golfplaat

toepassing product restmateriaal

| asbest (m/m%)(analyseresultaat) | asbestvrij |

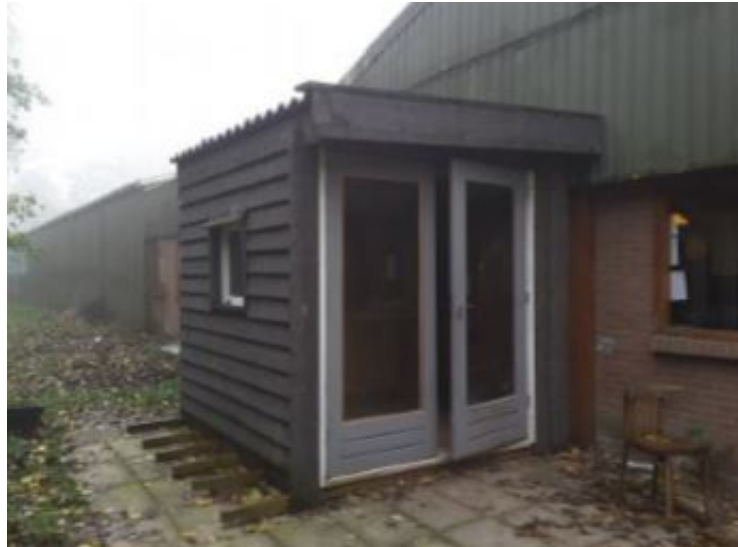
bron D

| locatie | dak rookruimte |
| type product | golfplaat |
| toepassing product | dakbedekking |
| asbest (m/m%)(analyseresultaat) | asbestvrij |

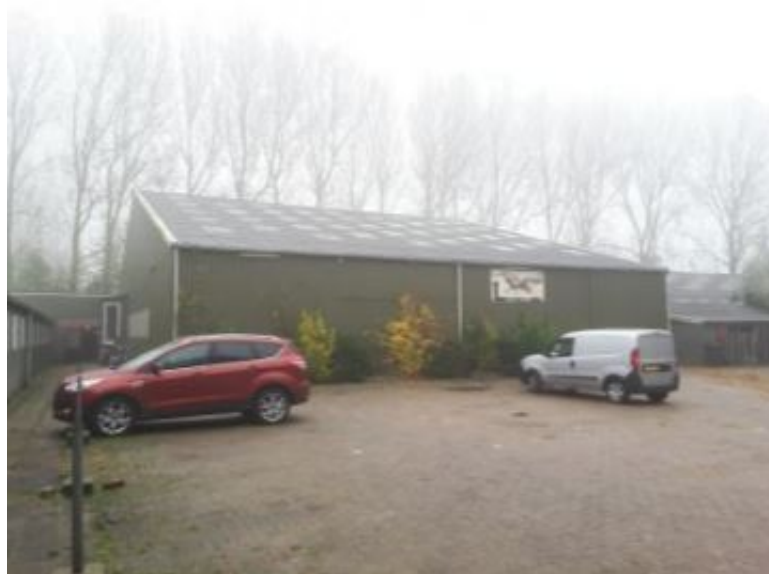
bron E

| locatie | dak rijhal 2 |
| type product | golfplaten inclusief nokstukken |
| toepassing product | dakbedekking |
| asbest (m/m%)(analyseresultaat) | asbestvrij |

| opmerkingen | De windveren zijn van metaal. |

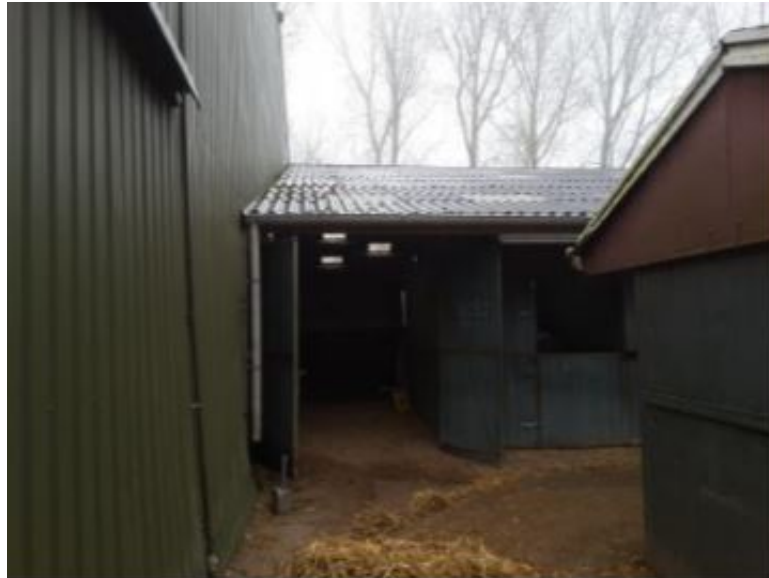
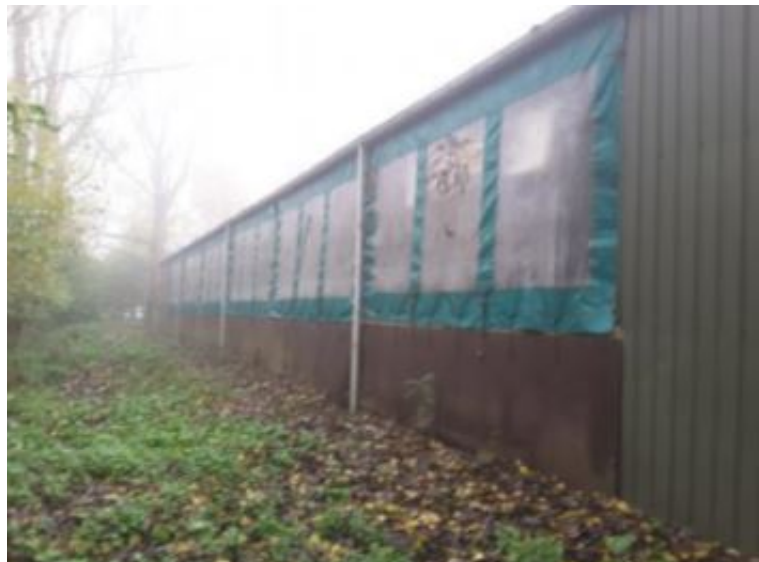
bron F

| locatie | dak rijhal 3 |
| type product | golfplaten inclusief nokstukken |
| toepassing product | dakbedekking |
| asbest (m/m%)(analyseresultaat) | asbestvrij |
| opmerkingen | De windveren zijn van metaal. |

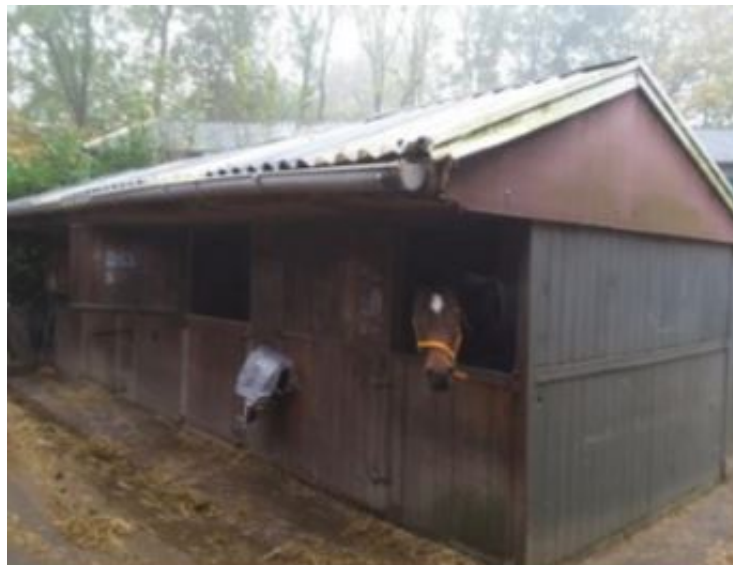
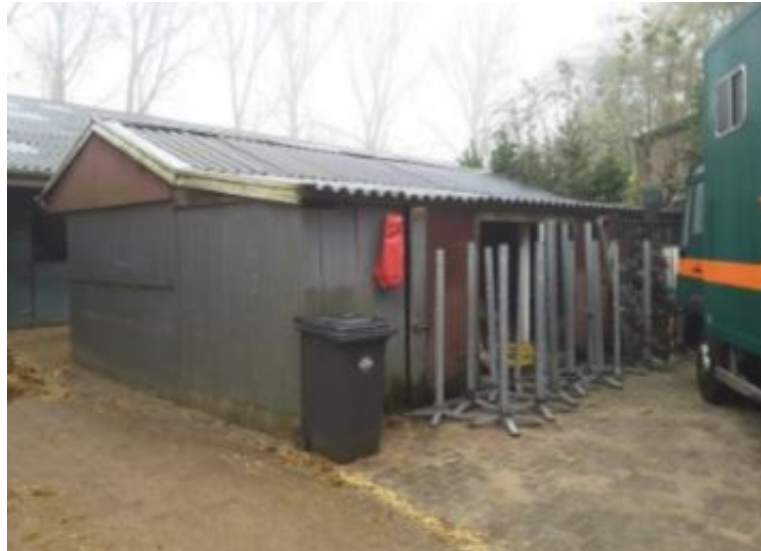
bron G

locatie dak paardenstal

type product golfplaten

toepassing product dakbedekking

| asbest (m/m%)(analyseresultaat) | asbestvrij |
| opmerkingen | De nokstukken en windveren zijn van metaal. |

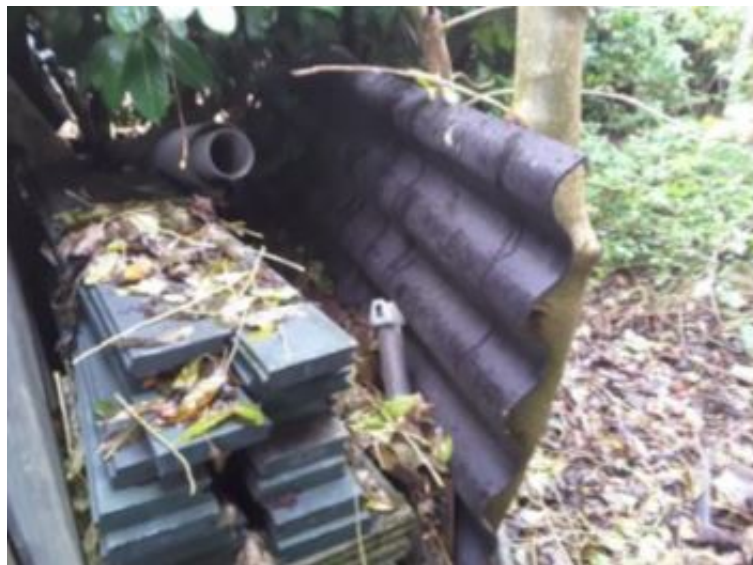
bron H

| locatie | naast paardenstal |
| type product | golfplaten |
| toepassing product | restmateriaal |
| asbest (m/m%)(analyseresultaat) | asbestvrij |
