## Vleermuizenonderzoek Daniel den Hoed

Revitalisatie Impact Vastgoed B.V. is voornemens het voormalig Daniel den Hoed ziekenhuis te slopen en op de huidige plaats een vinex wijk te realiseren, op 1 Augustus 2019 is er door Kingfisher Natuurprojecten een ecologische quickscan uitgevoerd met als conclusie de 'mogelijke' geschiktheid van het object voor vleermuizen. Hierop is vervolgens door Kingfisher Natuurprojecten een naderonderzoek naar vleermuizen uitgevoerd conform het vleermuisprotocol 2017.

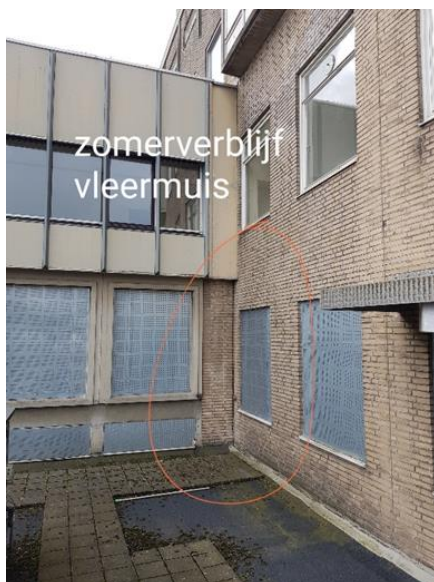
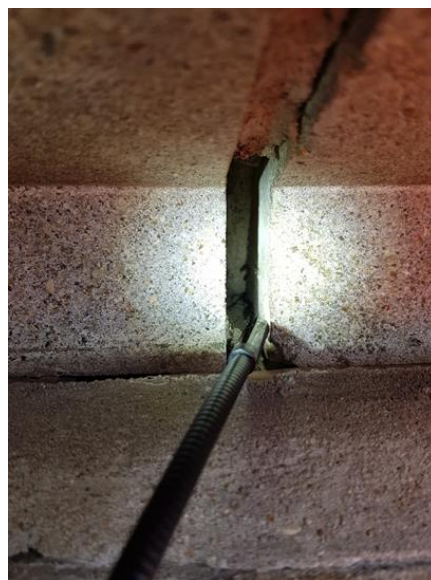
Op 1 Augustus 2019 is doormiddels van een 25meter hoogwerker met 2 ecologen het pand extra onderzocht nadat bij Asbestonderzoek gaten in de gevel zijn gehakt. Deze gaten en overige potentionele verblijfplaatsen zijn met endoscopie bekeken, hieruit zijn op 2 locaties vleermuizenpoep vastgesteld. Waarvan 1 locatie buiten het zicht was tijdens het onderzoek, op basis van deze informatie is een ontheffing nodig vanuit de Wet natuurbescherming.

De voorgenomen werkzaamheden waaronder de sloop van het voormalig ziekenhuis leiden tot het opzettelijk vernielen en of beschadigen van twee verblijfplaats van de gewone dwergvleermuis. Aanvraag van een ontheffing Wet natuurbescherming voor art. 3.1 2<sup>e</sup> en 4<sup>e</sup> lid zijn noodzakelijk.
