**Verkennd bodemonderzoek
Sportpark Eisenburg
Rijswijk**

Projectnummer: A6427

Definitief

Rapport opgesteld: 23 november 2020	Gecontroleerd: 24 november 2020

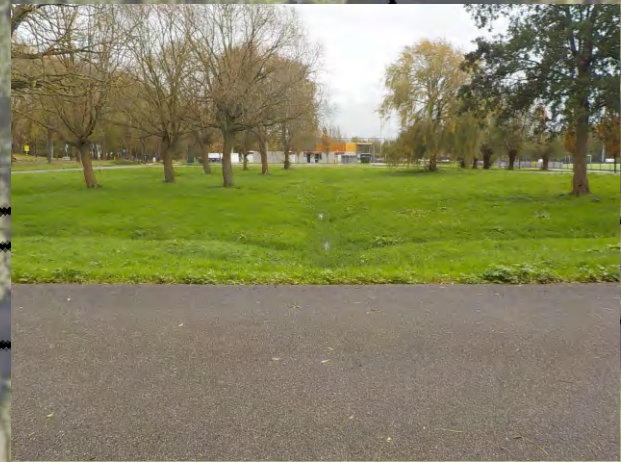
Hier is een greppel te zien.
In het verlengde hiervan zijn boring 1, 2 en 9 geplaatst

In verband met ondergrondse kabel
verboden te boren.

Bij de watergang is een inham te zien.
In het verlengde hiervan boringen 03
en 13 plaatsen om de gedempte
watergang te lokaliseren.
