Aanvullend onderzoek vleermuizen

In het kader van de Wet natuurbescherming

Plangebied: Nieuwland-Midden, Schiedam

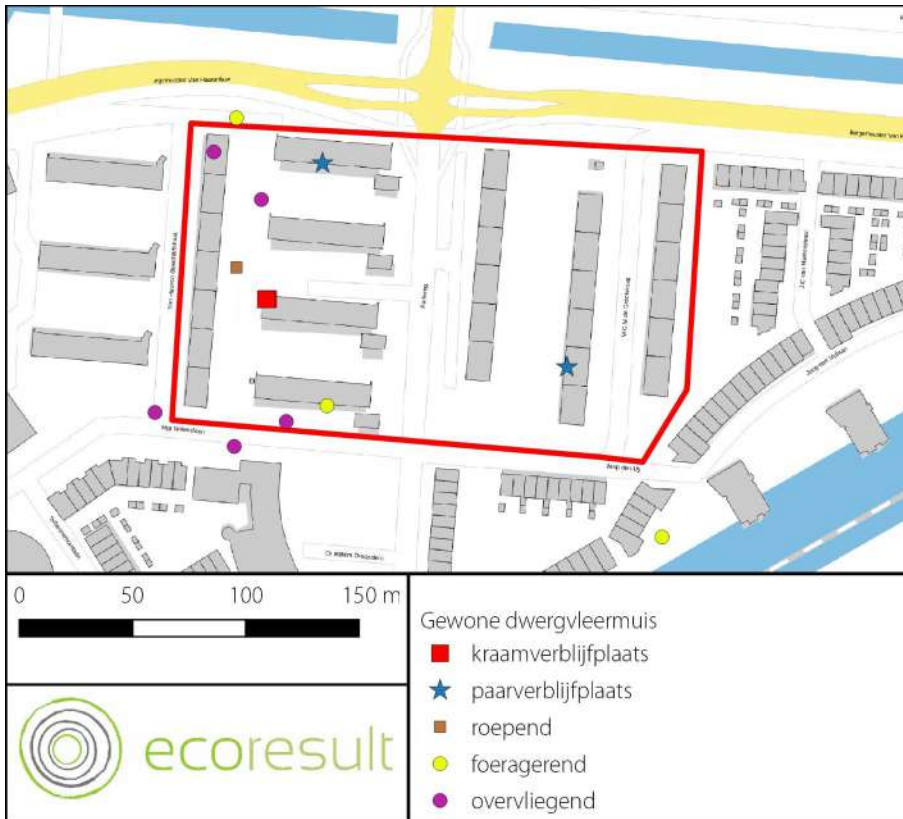
Afbeelding 6: Waarnemingen van gewone dwergvleermuis en waargenomen gedrag. Kaartbron: PDOK.

Tijdens alle veldbezoeken in het kader van het vleermuisonderzoek (Tabel 1) werden 14 waarnemingen van gewone dwergvleermuizen verricht. Zie Afbeelding 6.

- Binnen de begrenzing van het plangebied zijn 3 vaste rust- en verblijfplaatsen en voortplantingsplaatsen aanwezig.
- Eén ervan betreft een kraamverblijfplaats van 84 dieren (exclusief jongen) op de westgevel van Parkweg 108-158 (zie voor de locatie ook 7). Op 8 juni vlogen 84 individuen uit tussen 22u14 en 23u01, vanuit een open stootvoeg onder de derde betonlaag op de zijgevel. Na 23u01 keerden de eerste moeders weer terug om de jongen te zogen en is de telling beëindigd. De kraamverblijfplaats is tot en met 13 juli in gebruik gebleven, maar de kraamgroep is wel gesplitst of uiteengevallen omdat de jongen zelfstandig geworden zijn. Op 13 juli werden nog slechts 8 uitvliegers geteld.

- Op de zuidgevel van Parkweg 18-50 is een paarverblijfplaats van gewone dwergvleermuis aanwezig. Exacte verblijfplaats kon niet worden bepaald, maar zal een open stootvoeg of een andere spleet in de zuidgevel betreffen.

- Op de westgevel van M. C. M. de Grootstraat 80 – 98 is een paarverblijfplaats van gewone dwergvleermuis aanwezig. Exacte verblijfplaats kon niet worden bepaald, maar zal een open stootvoeg of een andere spleet in de zuidgevel betreffen.

- Op 25 september 2017 werd een aantal maal een roepend mannetje gehoord ter hoogte van de kraamverblijfplaats. Dit betreft het dier dat ten noorden ervan de

paarverblijfplaats heeft, maar zo nu en dan naar de kraamverblijfplaats vloog om hier te baltsen.

- Overige waarnemingen betreffen 3 waarnemingen van 1 of 2 foeragerende exemplaren en 5 waarnemingen van overvliegende dieren. Het plangebied wordt slechts marginaal als foerageergebied gebruikt. De dieren verlaten direct na uitvliegen via allerlei structuren het plangebied. De overvliegende en foeragerende ruige dwergvleermuisen binnen het plangebied maken diffuus van het gebied gebruik zonder duidelijke structuren te volgen.
- Het plangebied maakt derhalve geen essentieel deel uit van vliegroutes en is geen essentieel foerageergebied.
- Er moet op basis van de huidige kennis van gewone dwergvleermuis van worden uitgegaan dat kraam-, zomer- en paarverblijfplaatsen ook kunnen fungeren als winterverblijfplaats². Het gaat hierbij vaak om één tot enkele dieren (bijv. de paargroep, eventueel aangevuld met extra individuen, in totaal maximaal 10 dieren).

Één kraamverblijfplaats voor 84 individuen en twee paarverblijfplaatsen zullen door de sloop van de bebouwing verdwijnen. Mitigerende maatregelen zijn noodzakelijk om de functionaliteit van het gebied te blijven behouden. Mitigerende maatregelen zijn:

- Binnen een afstand van 200 meter dienen er 8 vervangende tijdelijke verblijfplaatsen gecreëerd te worden door middel van 8 vleermuiskasten. Deze dienen voor 15 februari 2019 opgehangen te zijn in verband met de gewenningsperiode (van 6 maanden) welke de vleermuizen nodig hebben om deze vleermuiskasten te ontdekken. De vleermuiskasten moeten op een minimale hoogte van 5 meter opgehangen worden onder de dakrand. Daarnaast dienen de vleermuiskasten een vrije aanvliegroute te hebben en mag er geen licht op de kasten vallen.

- Ten behoeve van de kraamverblijfplaats dienen binnen een afstand van 200 meter 4 vleermuiskasten geschikt voor kraamverblijfplaatsen opgehangen aan 4 verschillende gebouwen. Deze dienen uiterlijk 1 mei 2019 te worden geplaatst, waarna sloop van het gebouw met de kraamverblijfplaats pas na 15 juli 2019 mag plaatsvinden. Hierdoor wordt voldaan aan de gewenningsperiode bestaande uit 1 kraamseizoen.

- Tenminste 5 dagen voorafgaand aan de werkzaamheden wordt de bebouwing waar de verblijfplaatsen zijn aangetroffen ongeschikt gemaakt voor vleermuizen. Dit dient te gebeuren buiten de kritische periode (de kritische periode loopt van 1 mei t/m 15 oktober⁴).

- In de nieuwe situatie dienen per weg te nemen verblijfplaats vier permanente verblijfplaatsen te worden gerealiseerd. Dit kan het door het plaatsen van inbouwkasten in de gevels ter hoogte van de dakrand of door het realiseren van openingen.

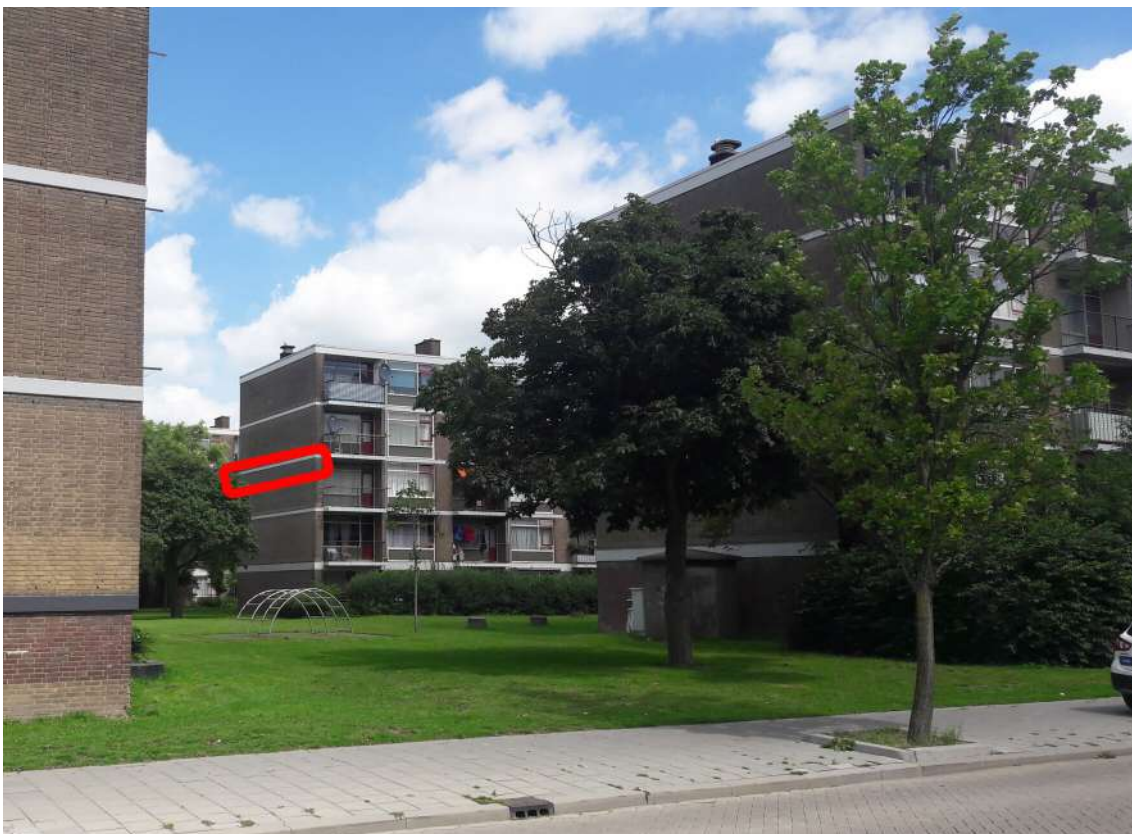
Afbeelding 7: Locatie van de kraamverblijfplaats binnen het plangebied. Foto: Ecoresult B.V.

De kraamverblijfplaats bevindt zich in de luchtpouw op een kopgevel op de tweede/derde

etage, onder een betonnen balk (3e van beneden). De twee paarverblijfplaatsen bevinden zich op een lange gevel, eveneens op de derde of vierde etage..
