# Vooronderzoek Conventionele Explosieven Harga Schiedam

documentcode: 12S053-VO-01  
aantal pagina's: 35 (incl. bijlagen)

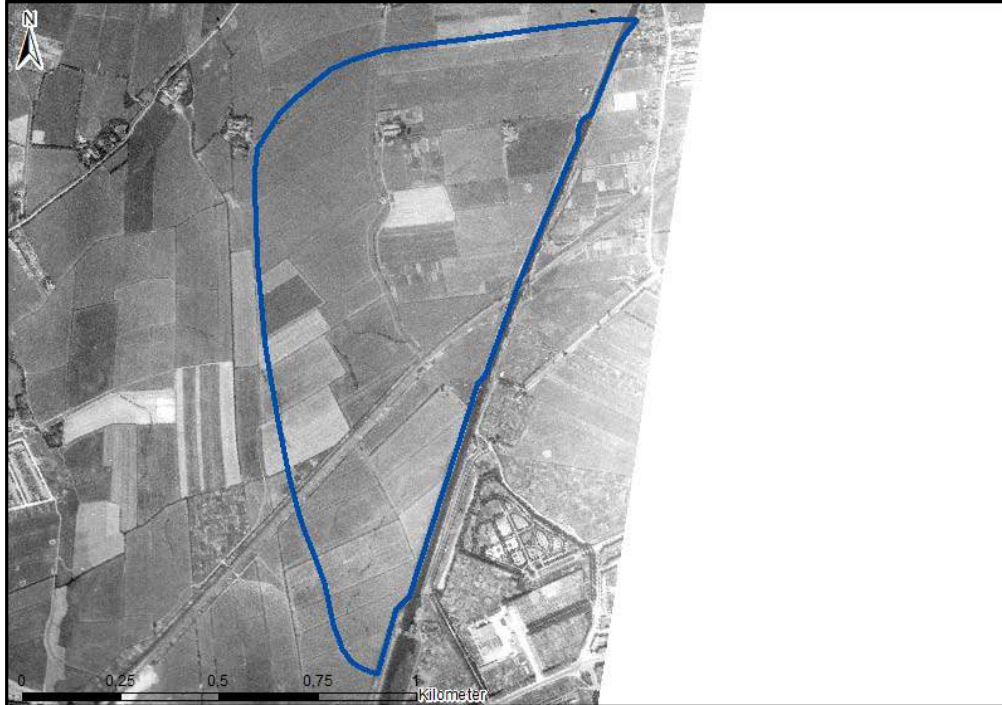
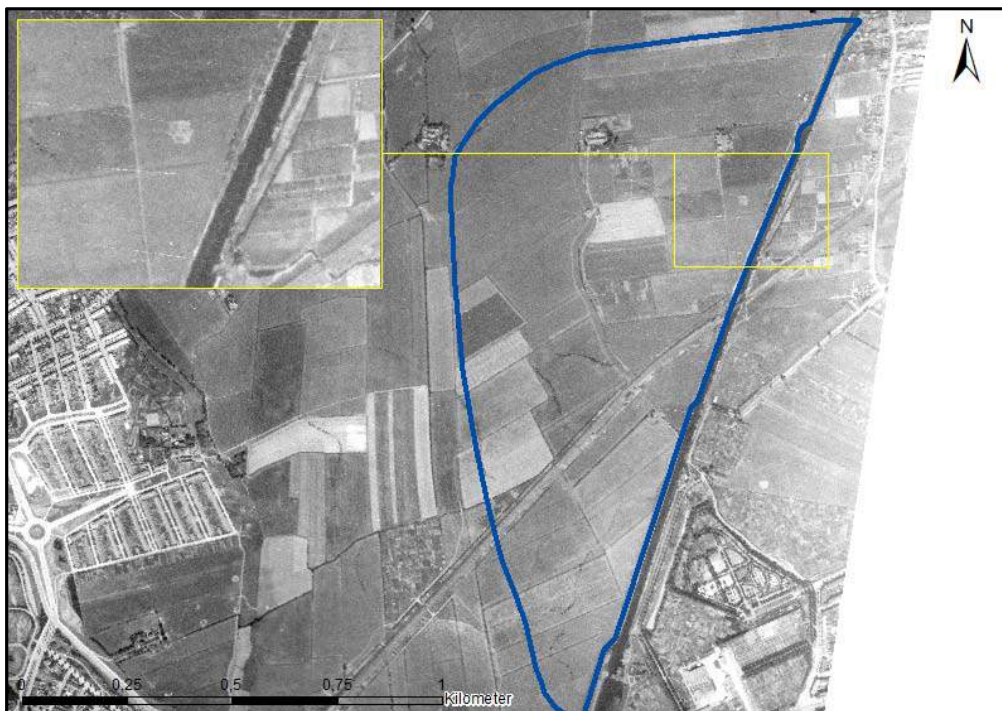
**Figuur 6** Het onderzoeksgebied op een luchtfoto van 30 juli 1943. Het onderzoeksgebied kon geheel gedekt worden.

**Figuur 7** Het onderzoeksgebied op een luchtfoto van 30 juli 1943. De krater in het onderzoeksgebied is dichtgemaakt.

Op een luchtfoto van 30 juli 1943 is geen schade aan het landschap te zien als gevolg van oorlogshandelingen. De krater in het onderzoeksgebied, veroorzaakt door het bombardement op 4 maart 1943, is dichtgemaakt (zie inzet).

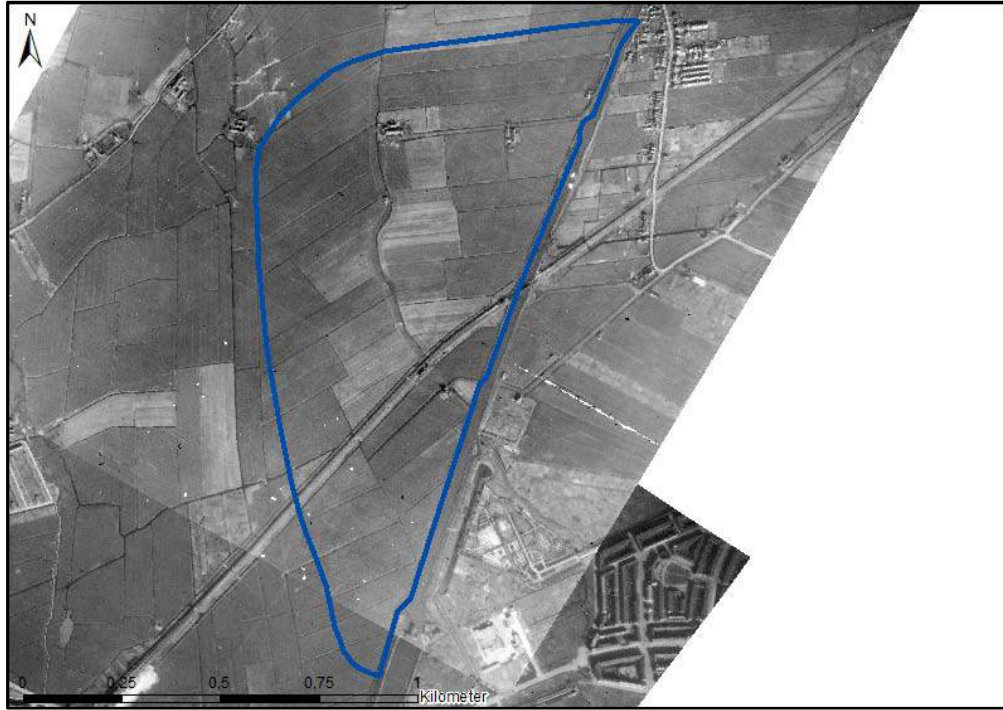
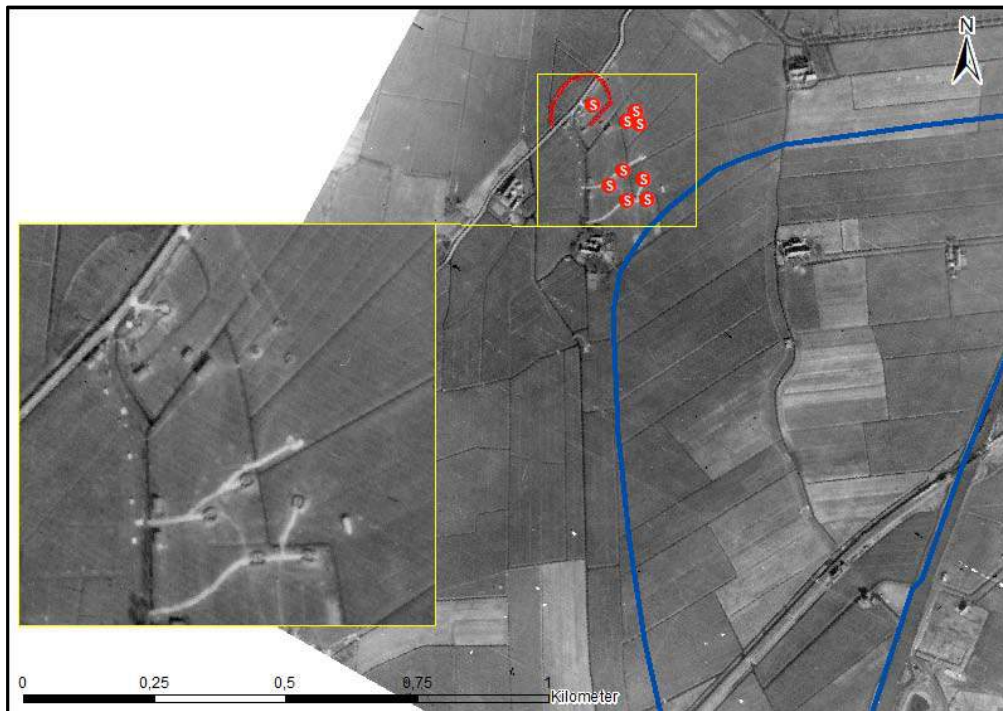
**Figuur 8** Het onderzoeksgebied op luchtfoto's van 15 maart 1945. Het onderzoeksgebied kon geheel gedekt worden.

**Figuur 9** Het onderzoeksgebied op luchtfoto's van 15 maart 1945. Ten noorden van het onderzoeksgebied zijn stellingen (rode stip met S) en een terreinversperring (rode lijn) gerealiseerd.

Op luchtfoto's van 15 maart 1945 is te zien dat ten noorden van het onderzoeksgebied stellingen en een terreinversperring zijn gerealiseerd.
