# Vooronderzoek Conventionele Explosieven Harga Schiedam

documentcode: 12S053-VO-01  
aantal pagina's: 35 (incl. bijlagen)

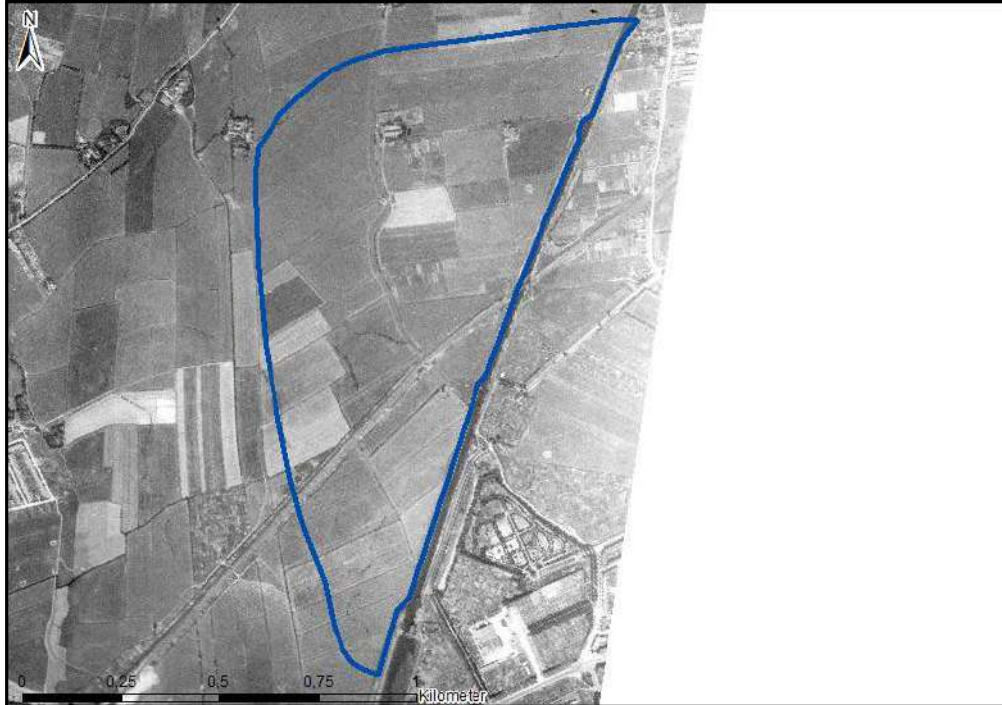
**Figuur 6** Het onderzoeksgebied op een luchtfoto van 30 juli 1943. Het onderzoeksgebied kon geheel gedekt worden.

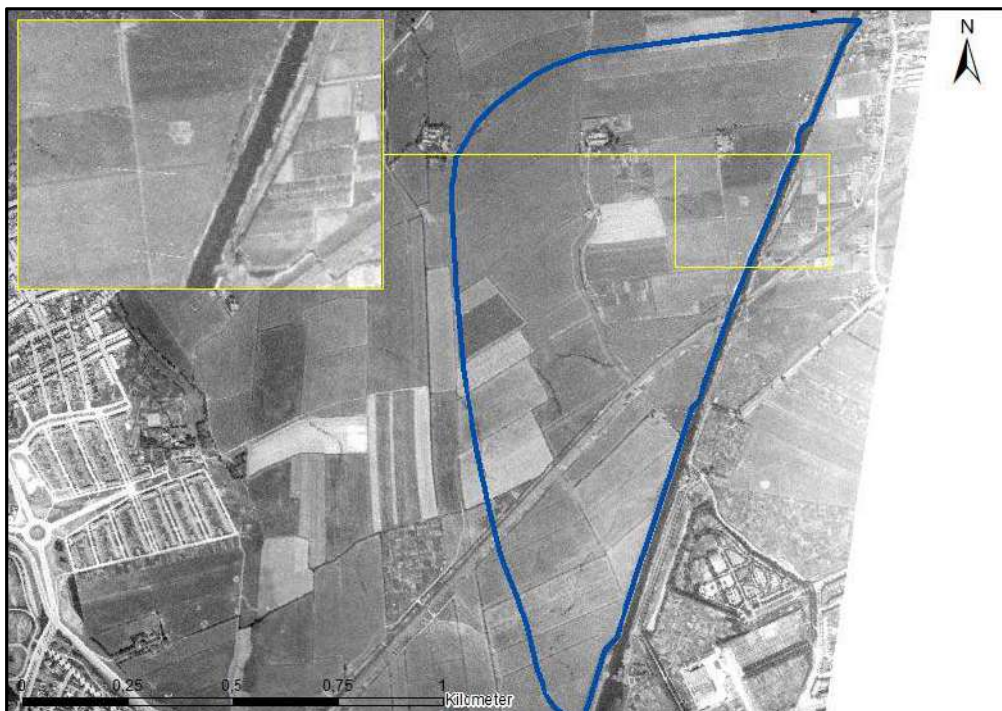
**Figuur 7** Het onderzoeksgebied op een luchtfoto van 30 juli 1943. De krater in het onderzoeksgebied is dichtgemaakt.

Op een luchtfoto van 30 juli 1943 is geen schade aan het landschap te zien als gevolg van oorlogshandelingen. De krater in het onderzoeksgebied, veroorzaakt door het bombardement op 4 maart 1943, is dichtgemaakt (zie inzet).

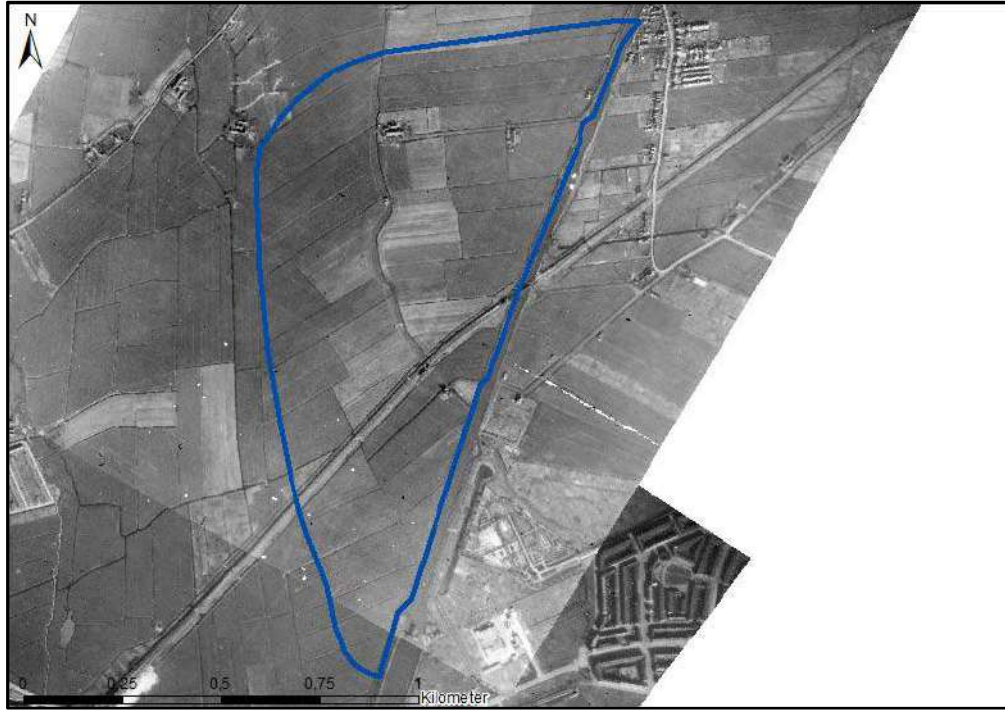
**Figuur 8** Het onderzoeksgebied op luchtfoto's van 15 maart 1945. Het onderzoeksgebied kon geheel gedekt worden.

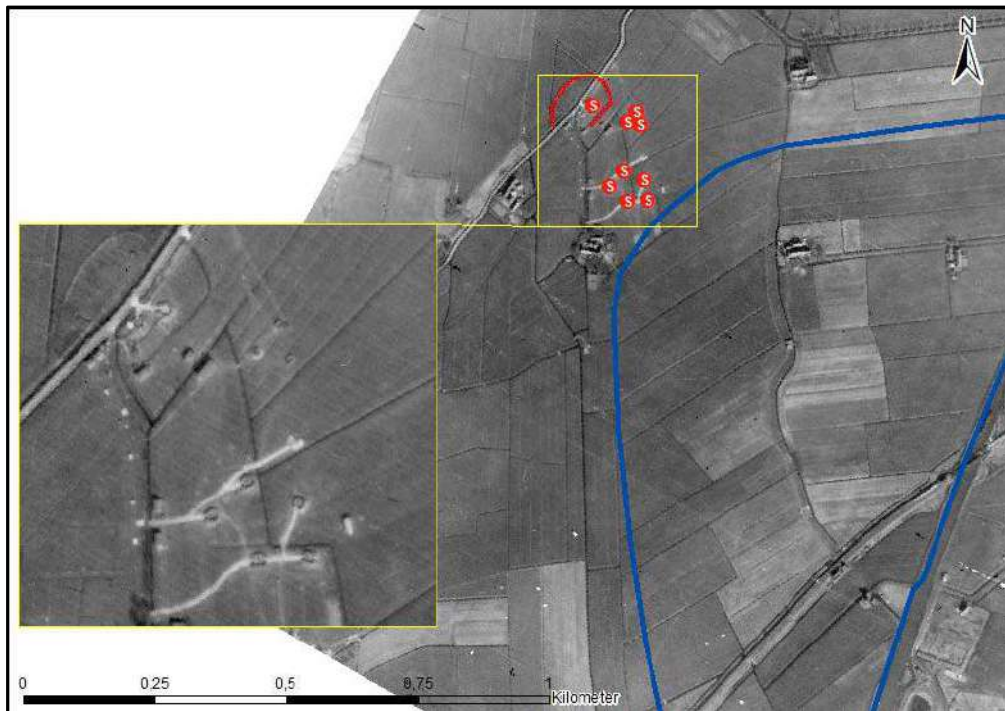
**Figuur 9** Het onderzoeksgebied op luchtfoto's van 15 maart 1945. Ten noorden van het onderzoeksgebied zijn stellingen (rode stip met S) en een terreinversperring (rode lijn) gerealiseerd.

Op luchtfoto's van 15 maart 1945 is te zien dat ten noorden van het onderzoeksgebied stellingen en een terreinversperring zijn gerealiseerd.
