PROJECT 28447

**VERKENNEND BODEMONDERZOEK
WILHELMINASTRAAT 75 TE SLIEDRECHT**

<i>Titel</i>	Verkennend bodemonderzoek Wilhelminastraat 75 te Sliedrecht
<i>Projectleider</i>	Dhr. P. de Vries
<i>Adviseur</i>	Dhr. M. Kuijf
<i>Datum rapport</i>	26 april 2018
<i>Opdrachtgever</i>	BCM Consultancy Postbus 31135 6503 CC Nijmegen
<i>Contactpersoon</i>	Dhr. G. Verbeek

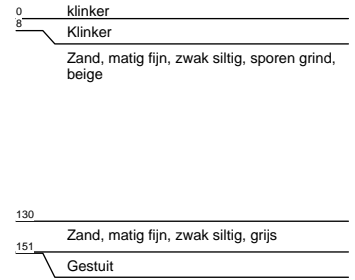
Boring: 02

Boring 09 is op een diepte van 0,5 m-mv gestuit. De boring is verricht nabij de bebouwing, vermoed wordt dat de boring is gestuit op de fundering. Boring 02 verricht ter plaatse van de gedempte watergang en de boringen 14, 16, 26 en 27 verricht in de noordoosthoek van het perceel, zijn op een diepte variërend van 1,5 tot 3,0 m-mv gestuit. De boringen zijn gestuit op een onbekende, handmatig ondoordringbare laag.

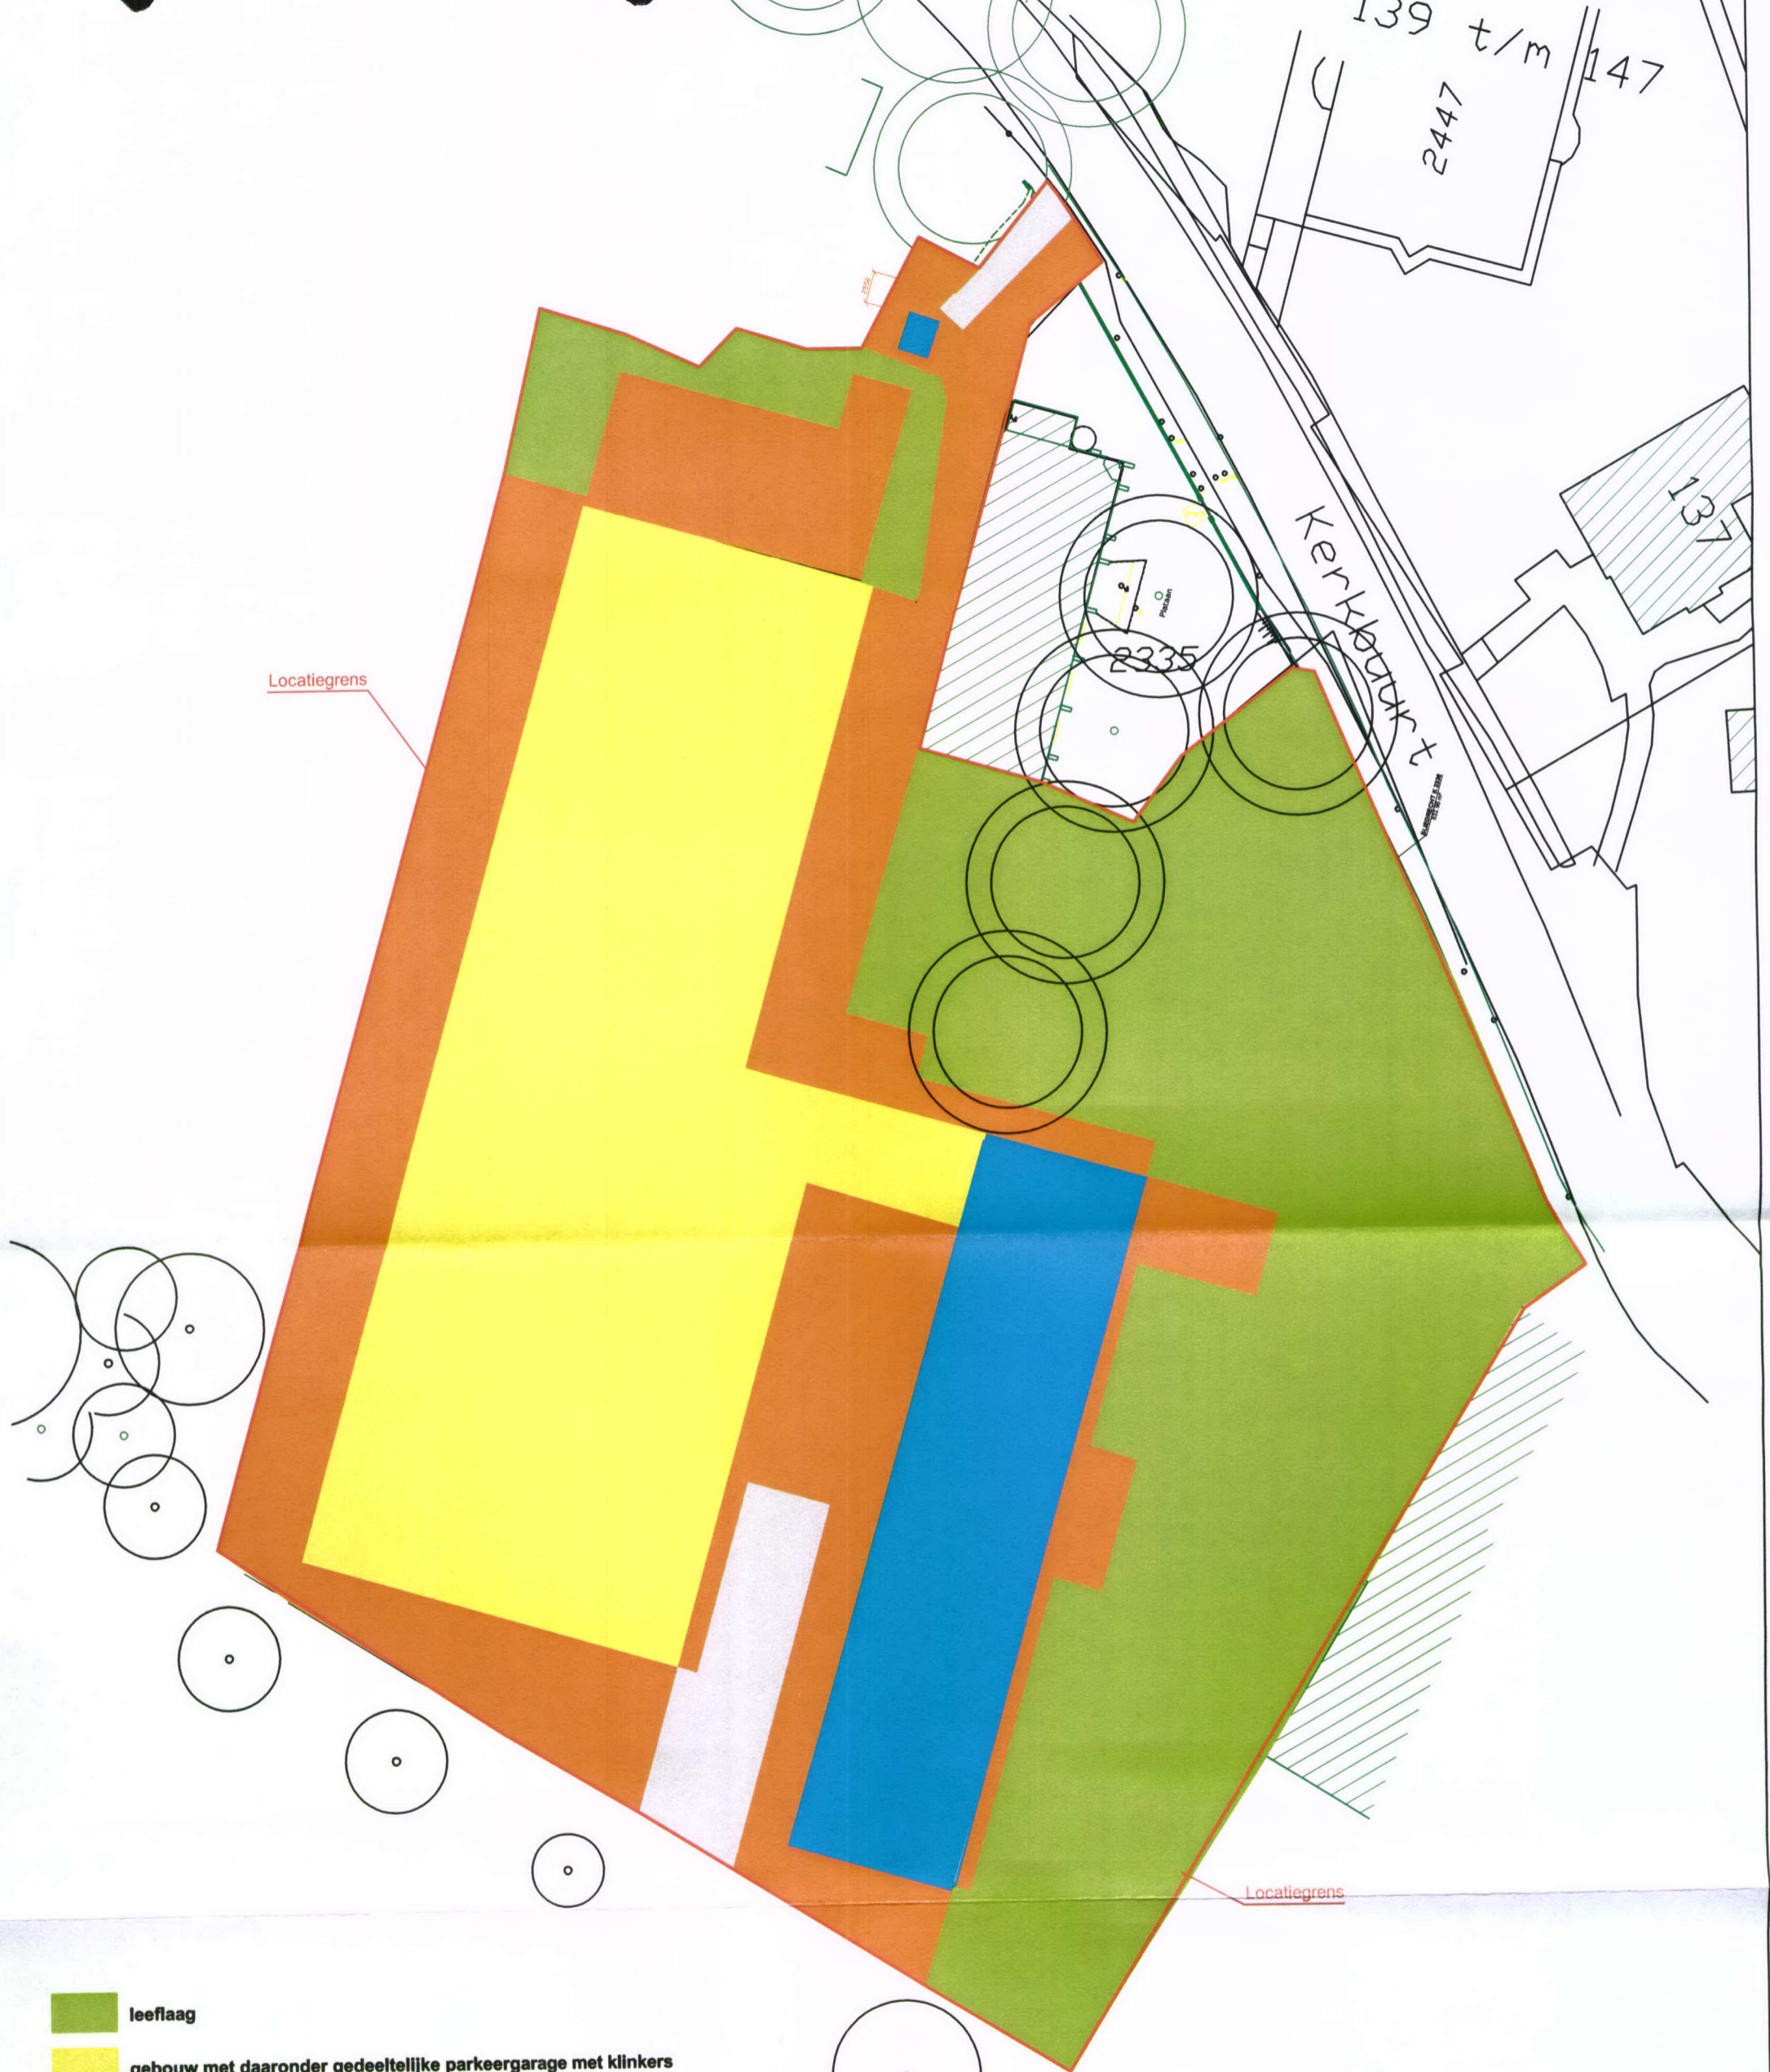
Disclaimer: Deze tekening dient om inzicht te geven in de locatie van de meet- en onderzoekpunten. De tekening dient niet voor andere doeleinden te worden gebruikt.

Locatiegrens

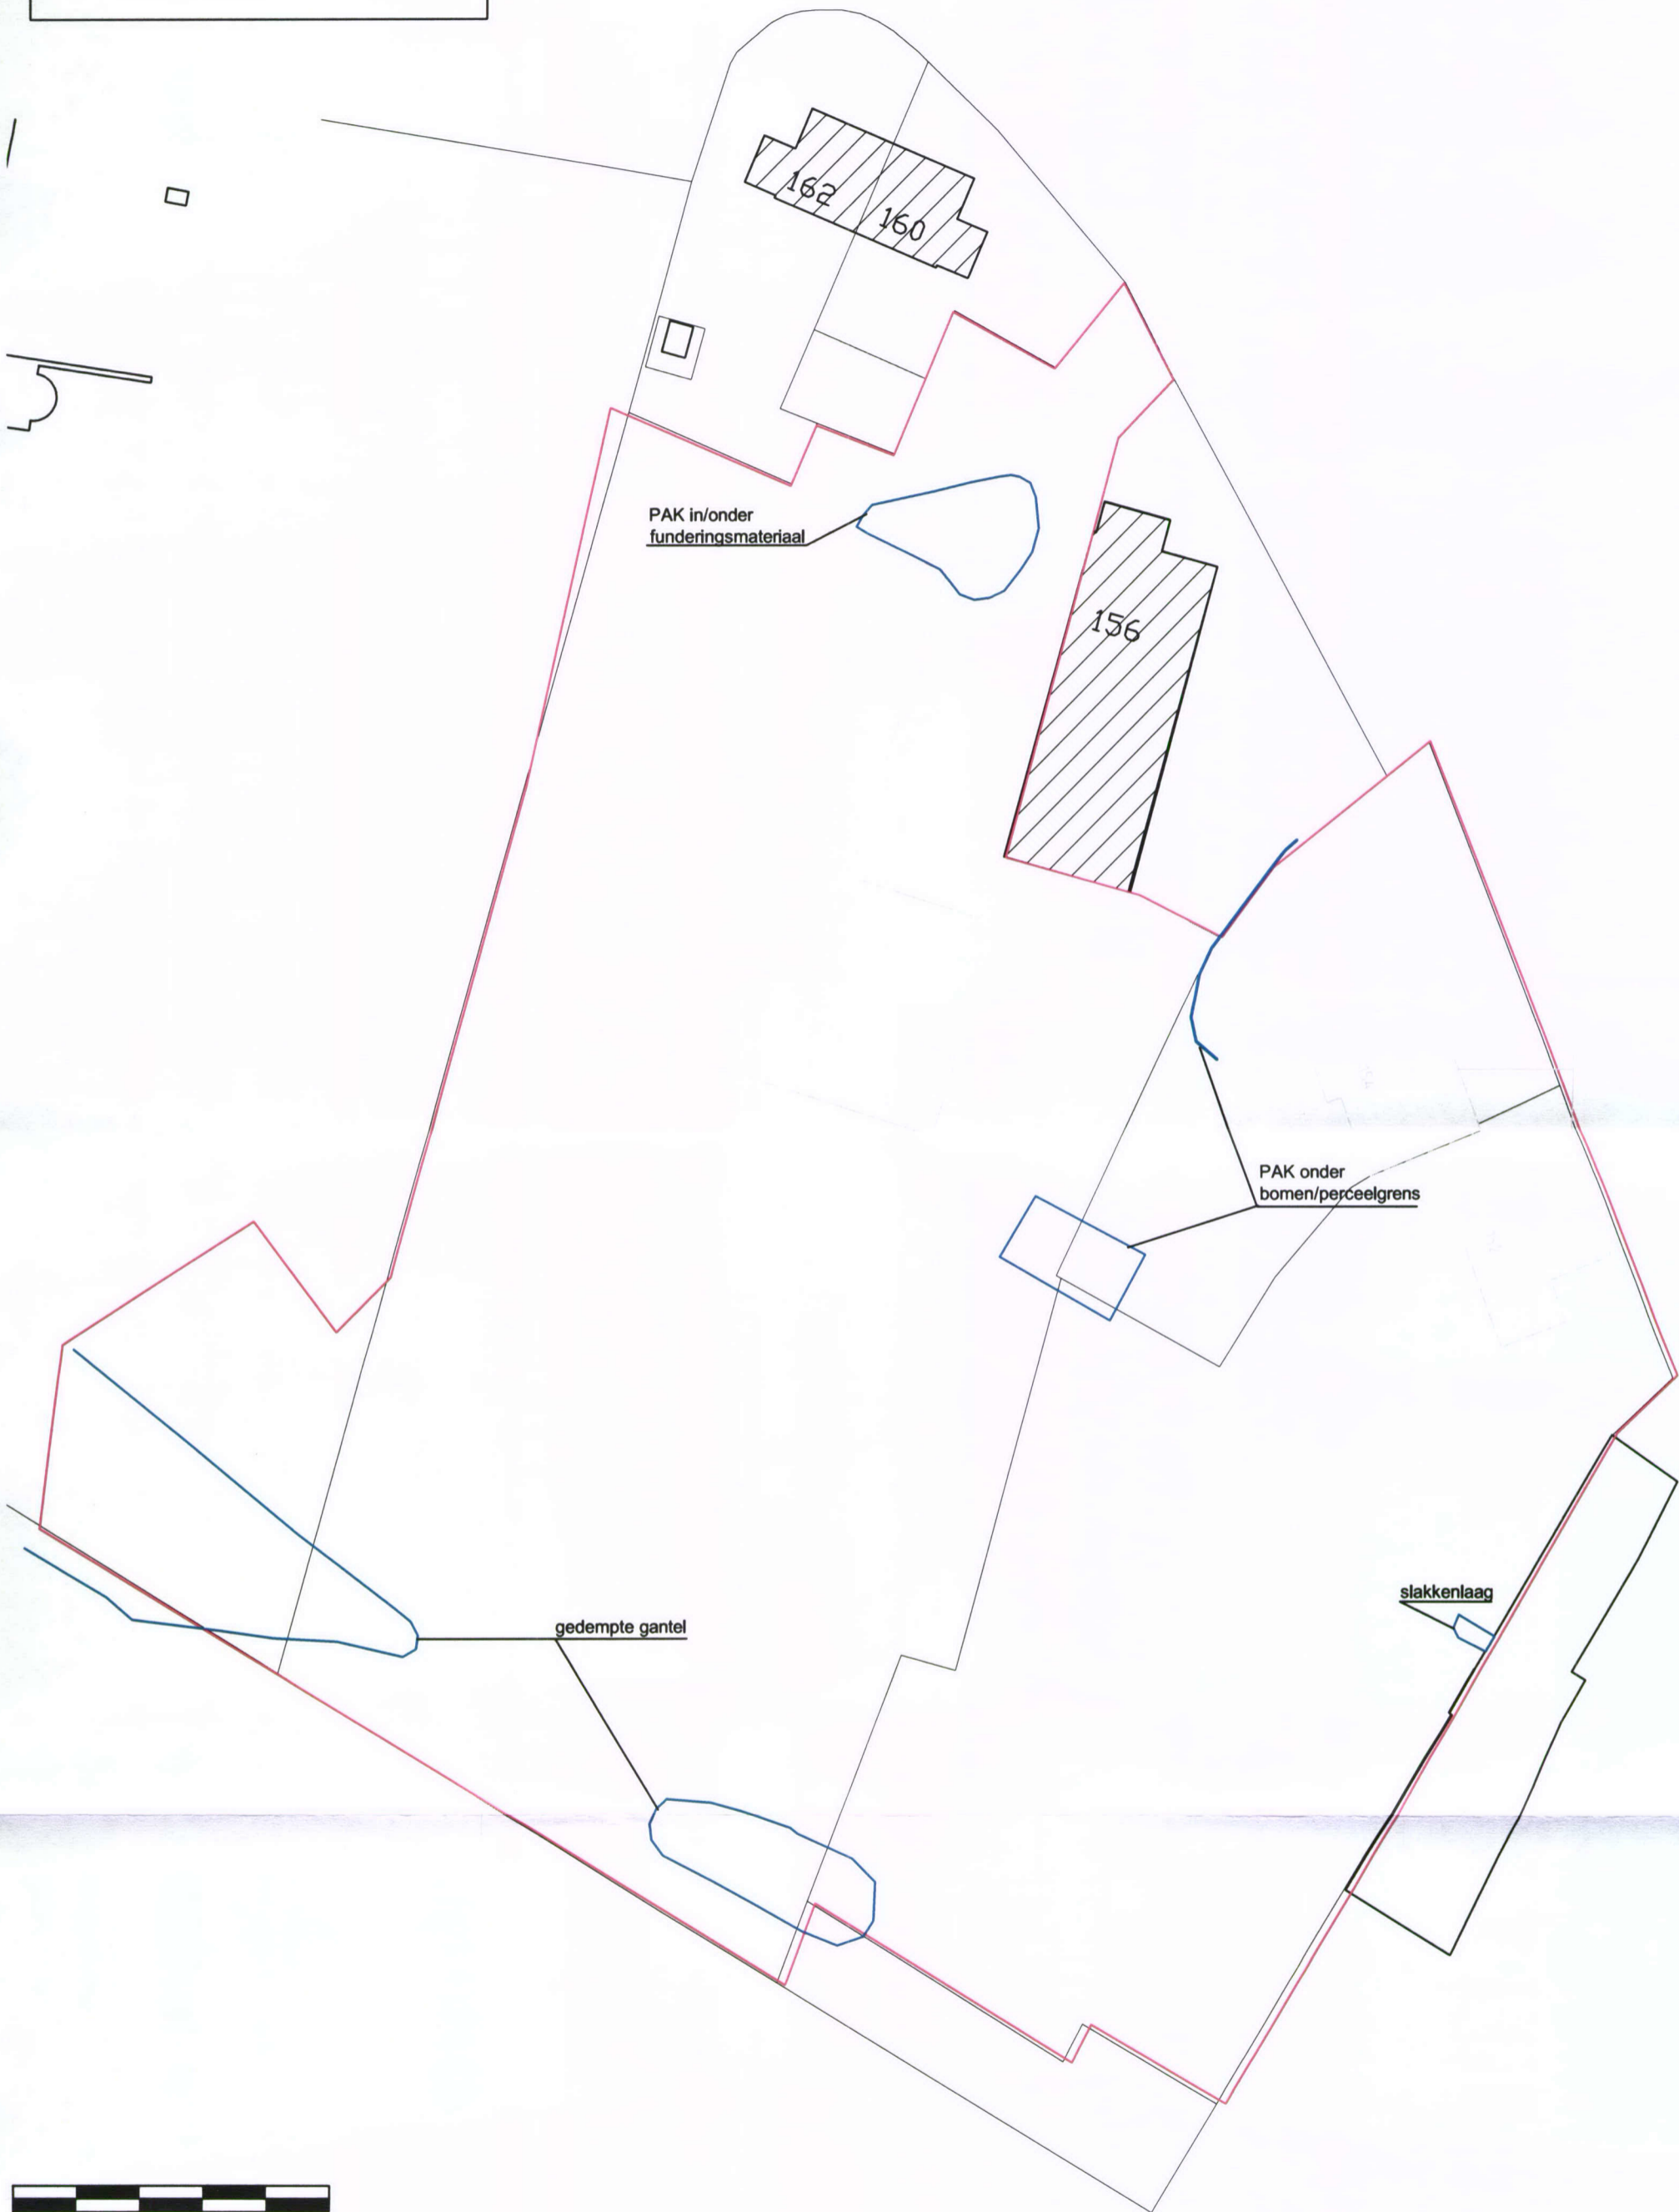
onderzoekslocatie

Bestaande bebouwing
Bron: E-mail digitale tekening
Bureau + vestigingsplaats:
Tekening- / bladnummer:
Datum laatste bewerking:
