Aanvullend bodemonderzoek

Verkennd bodemonderzoek

Locatie: Achterweg 11a, Poortugaal

Projectnummer: Tm2014.068ABO-RAP

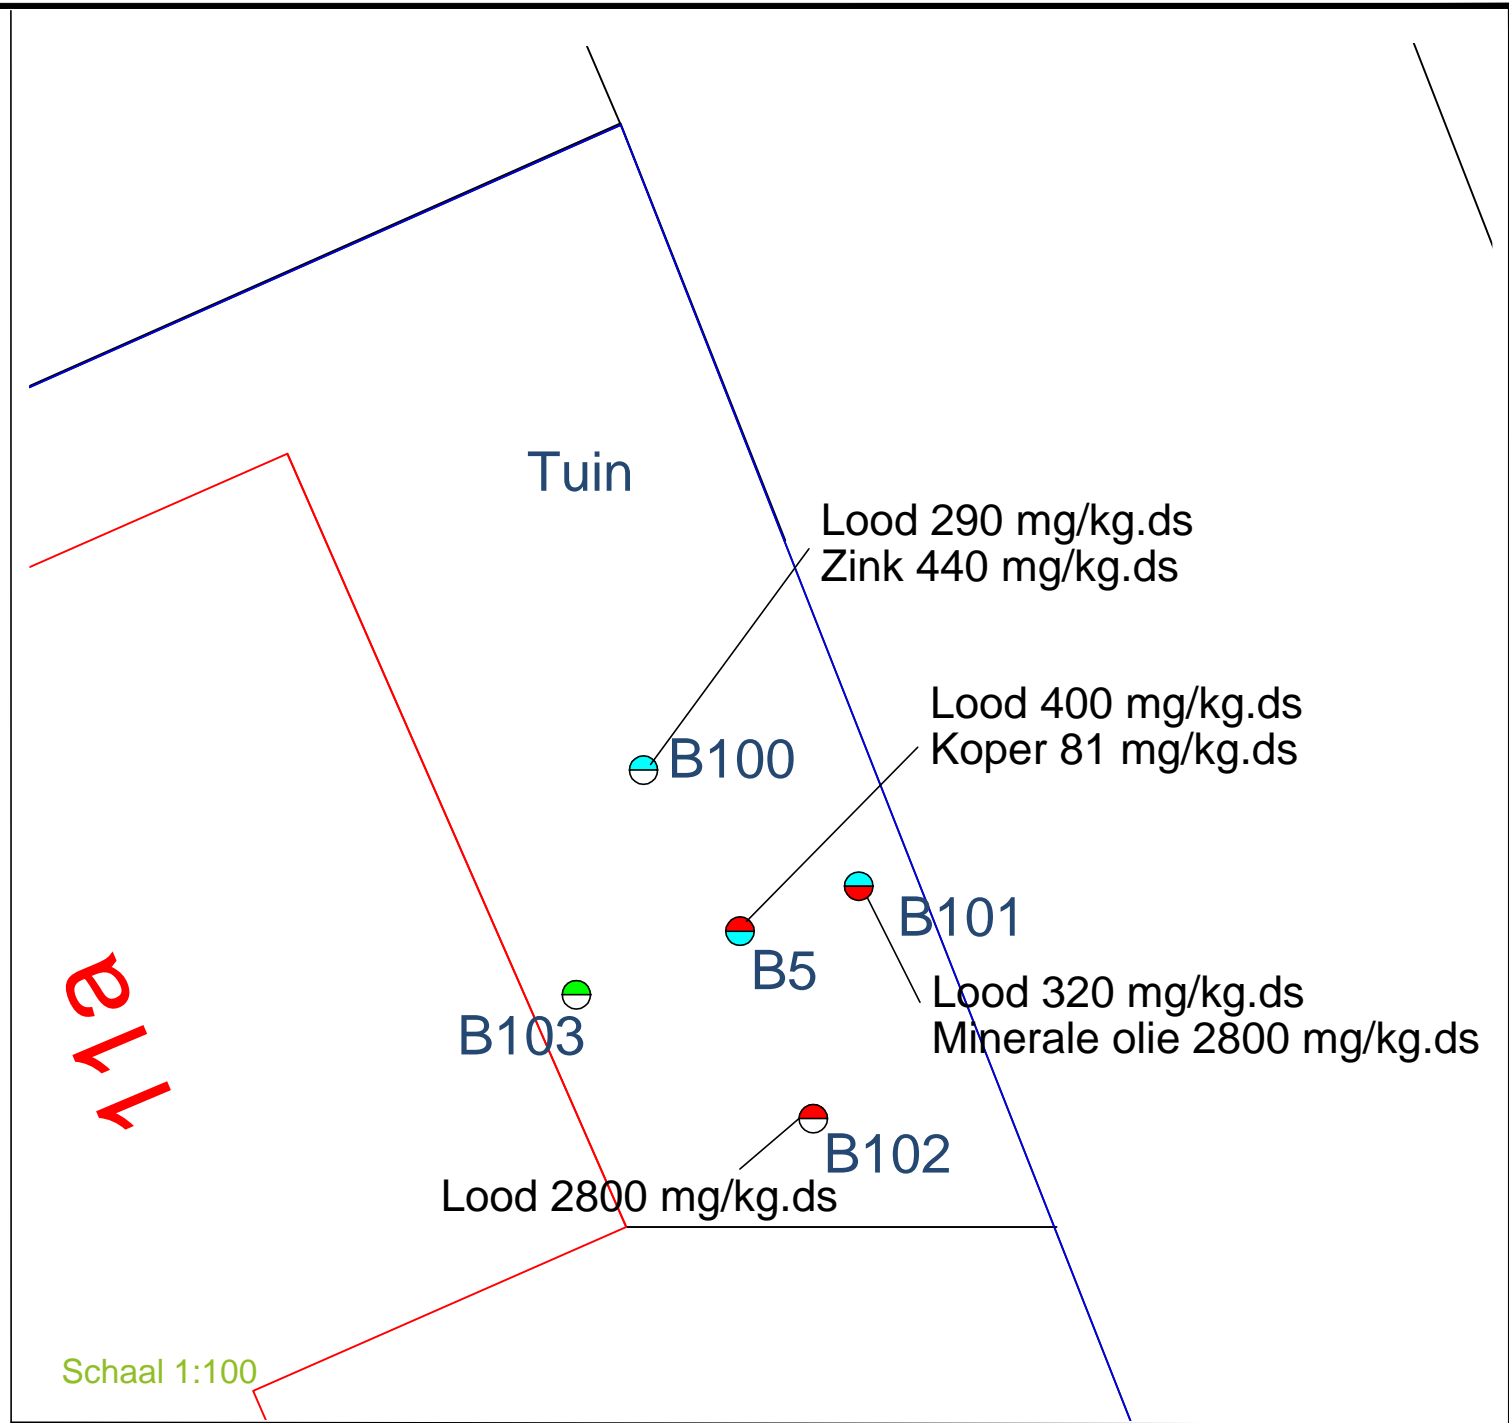
Bijlage 2. Situatie uitgevoerd bodemonderzoek

Boring	Traject (cm-mv)	Zintuiglijke waarneming
B5a	0-50	Puin (matig), grind (zwak), ijzerslakken (zwak), plantenresten (zwak)
B100	0-50	Plantenresten (zwak)
B101	0-50	Puin (matig), plantenresten (zwak)
	50-100	Puin (zwak), kolengruis (zwak), olie (zwak)
	100-200	Olie (sterk)
B102	0-50	Puin (zwak), plantenresten (zwak)
B103	0-50	Plantenresten (zwak)

Locatie boringen + peilbuizen, alsmede bijzonderheden locatie

Ter plaatse van boring 101 wordt een sterke verontreiniging aan minerale olie aangetroffen. Om deze verontreiniging in te kaderen wordt geadviseerd om een peilbuis ter plaatse van B101 te plaatsen en 4 diepe boringen rondom deze boring te zetten. Hiermee kan worden onderzocht of er sprake is van een ernstig geval van bodemverontreiniging. Tevens kan worden vastgesteld of de minerale olie in het grondwater wordt aangetroffen.
