Nader bodemonderzoek

Conform NTA 5755

Locatie: Achterweg 11a, Poortugaal

Projectnummer: Tm2014.100NTA

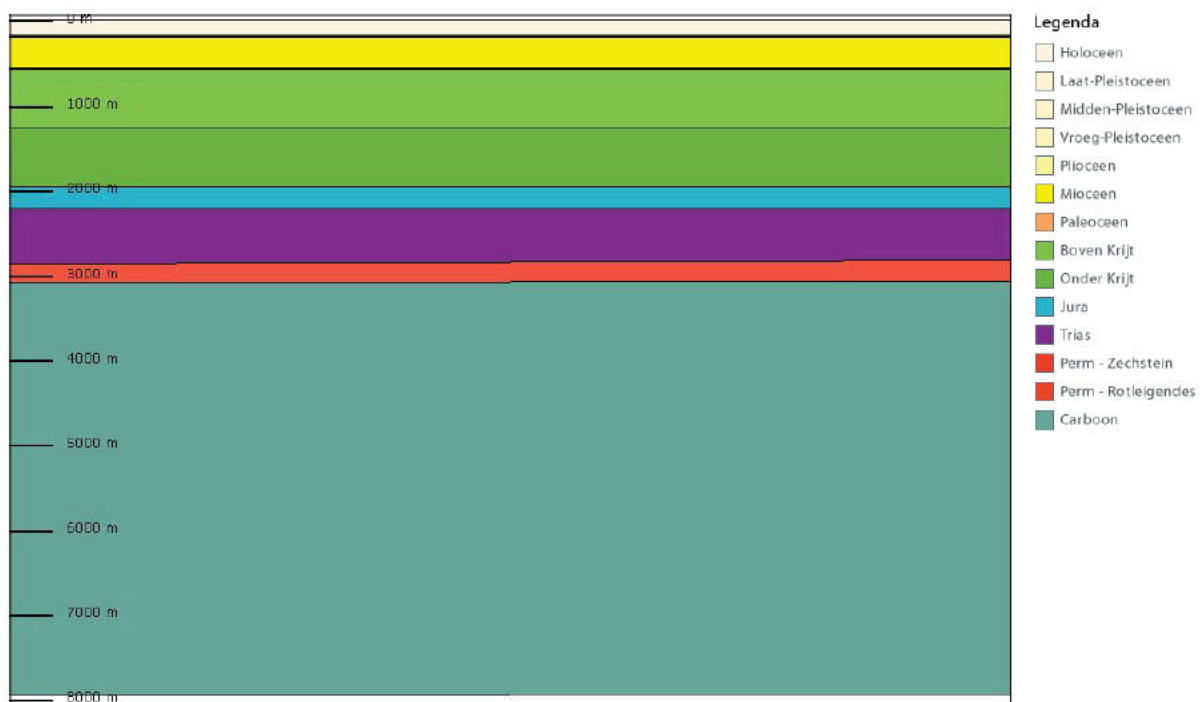
De bodem ter plaatse van de onderzoekslocatie is globaal als volgt opgebouwd.
