**RAPPORT**  
**betreffende een**  
**verkennend**  
**bodemonderzoek**  
**Spui 36 te Strijen**

Datum : 29 december 2017  
 Kenmerk : 1709K787/DBI/rap1

Opdrachtgever : Rho Adviseurs B.V.  
 : De heer J. Elias  
 : Postbus 150  
 : 3000 AD Rotterdam

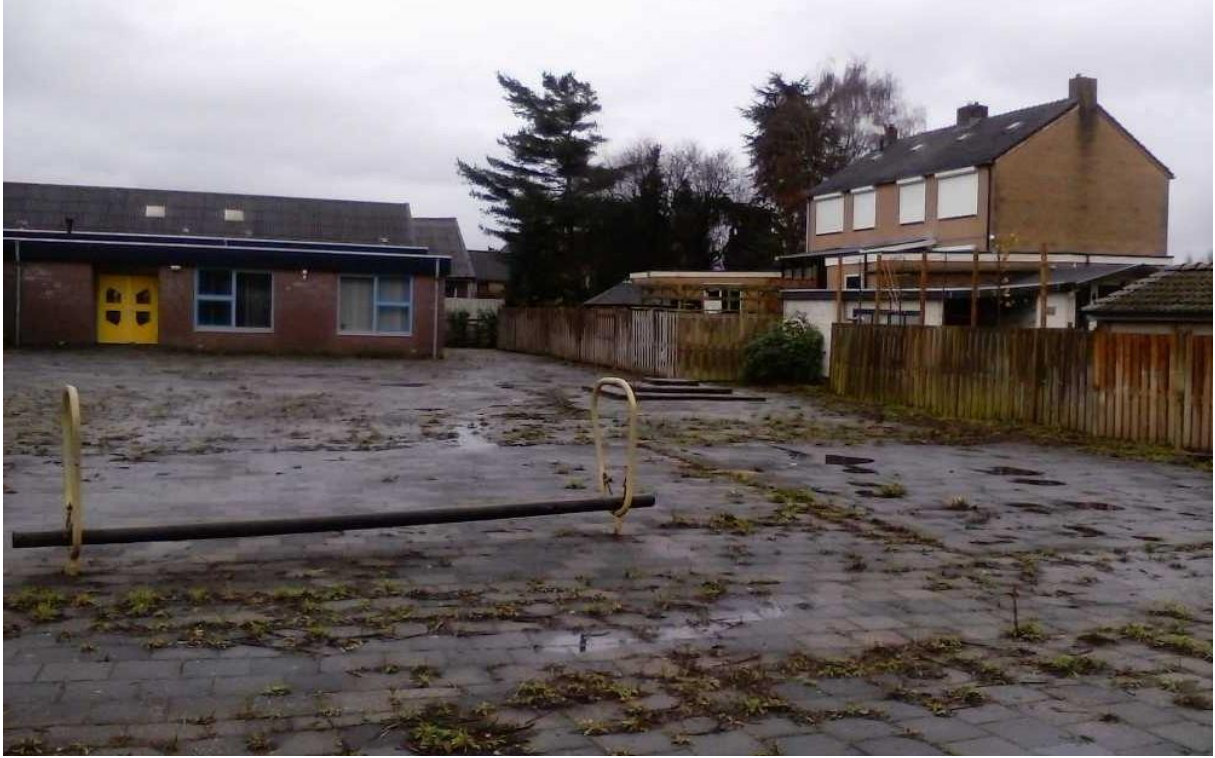
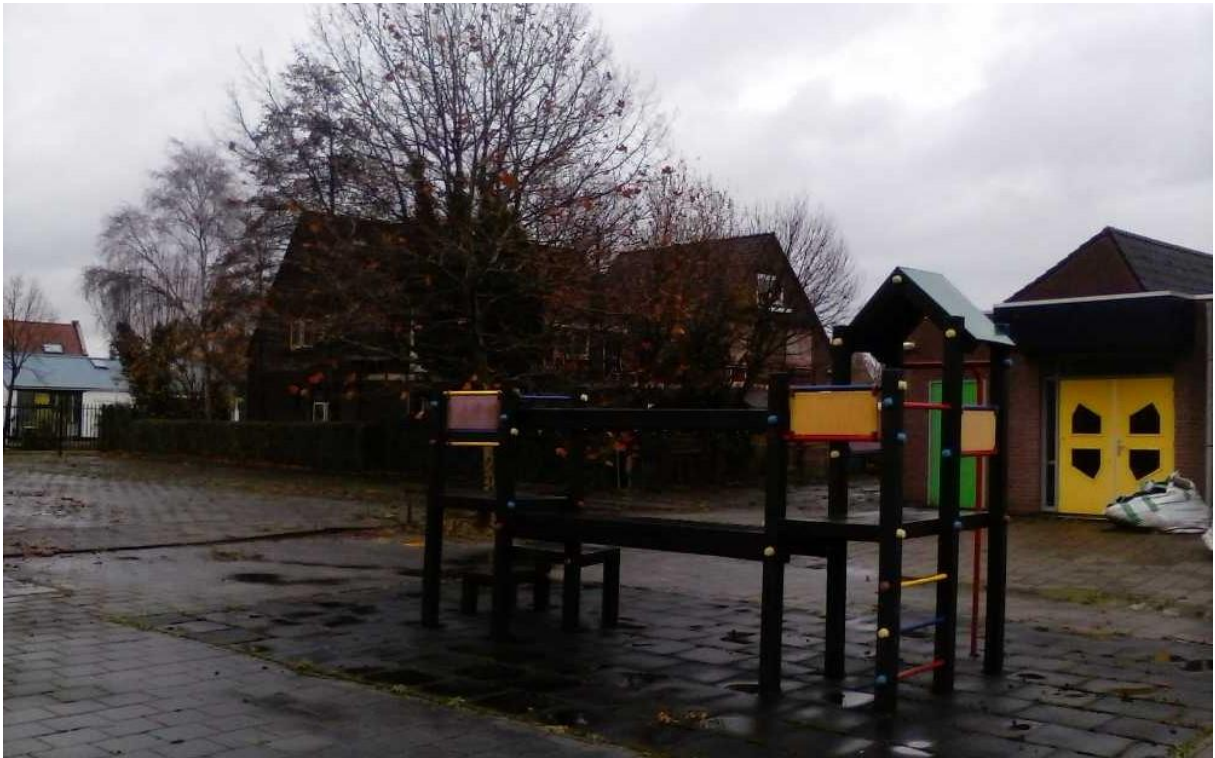
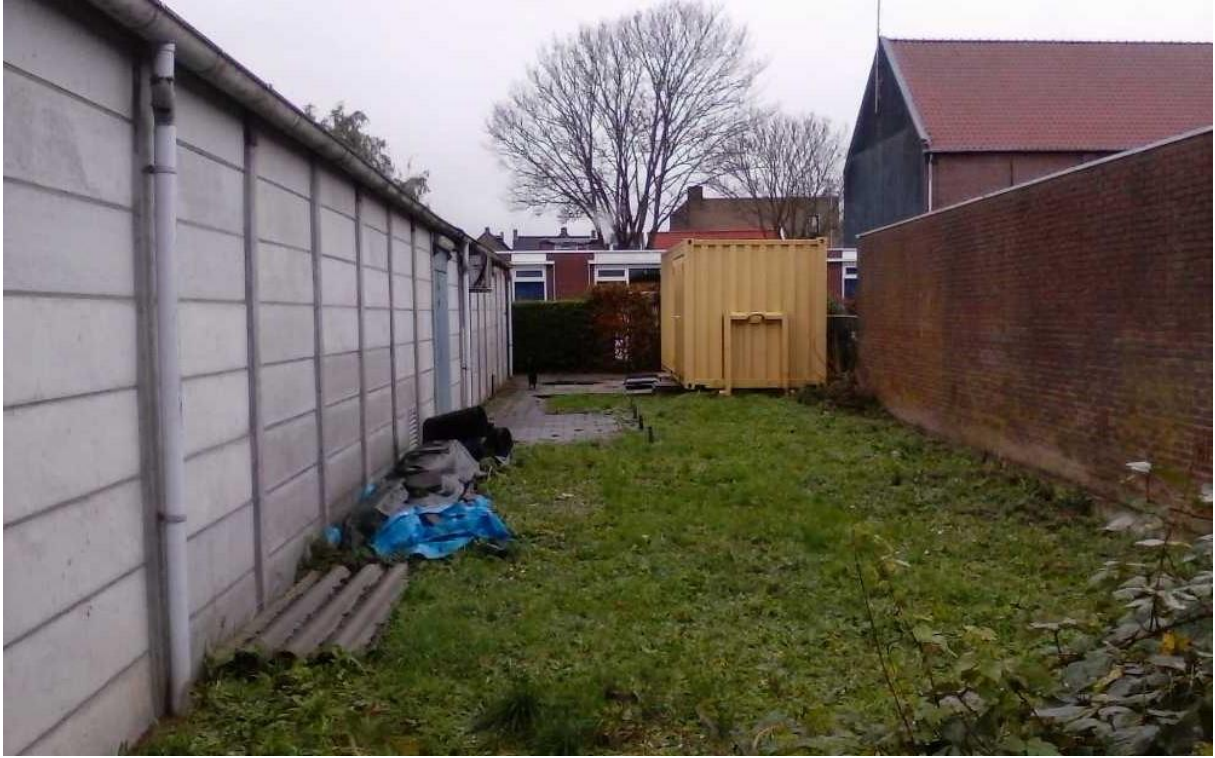
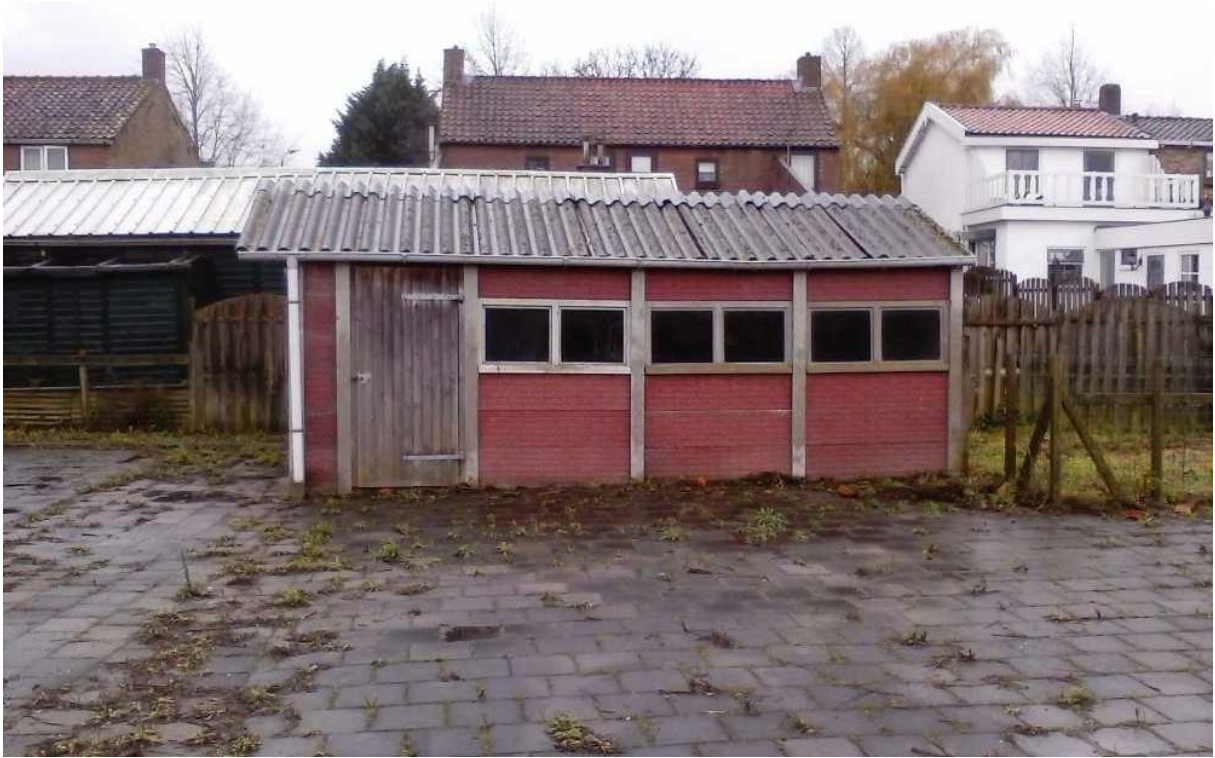
**BIJLAGE 5**  
FOTOREPORTAGE

- Tijdens de locatie-inspectie zijn op het maaiveld van de onderzoekslocatie geen asbestverdachte materialen waargenomen.
- Op en in de nabijheid van de onderzoekslocatie zijn geen zakkingen, dan wel ophogingen in het maaiveld waargenomen welke kunnen duiden op de aanwezigheid van mogelijke (sloot)dempingen.
- Ter plaatse van de onderzoekslocatie zijn geen huidige (bodem)bedreigende activiteiten waargenomen die een mogelijke bodemverontreiniging (hebben) kunnen veroorzaken.
