NADER BODEMONDERZOEK (NTA 5755)

BREDERODESTRAAT 1

TE VIANEN

| <b>Rapportnummer</b> | 14096021 |

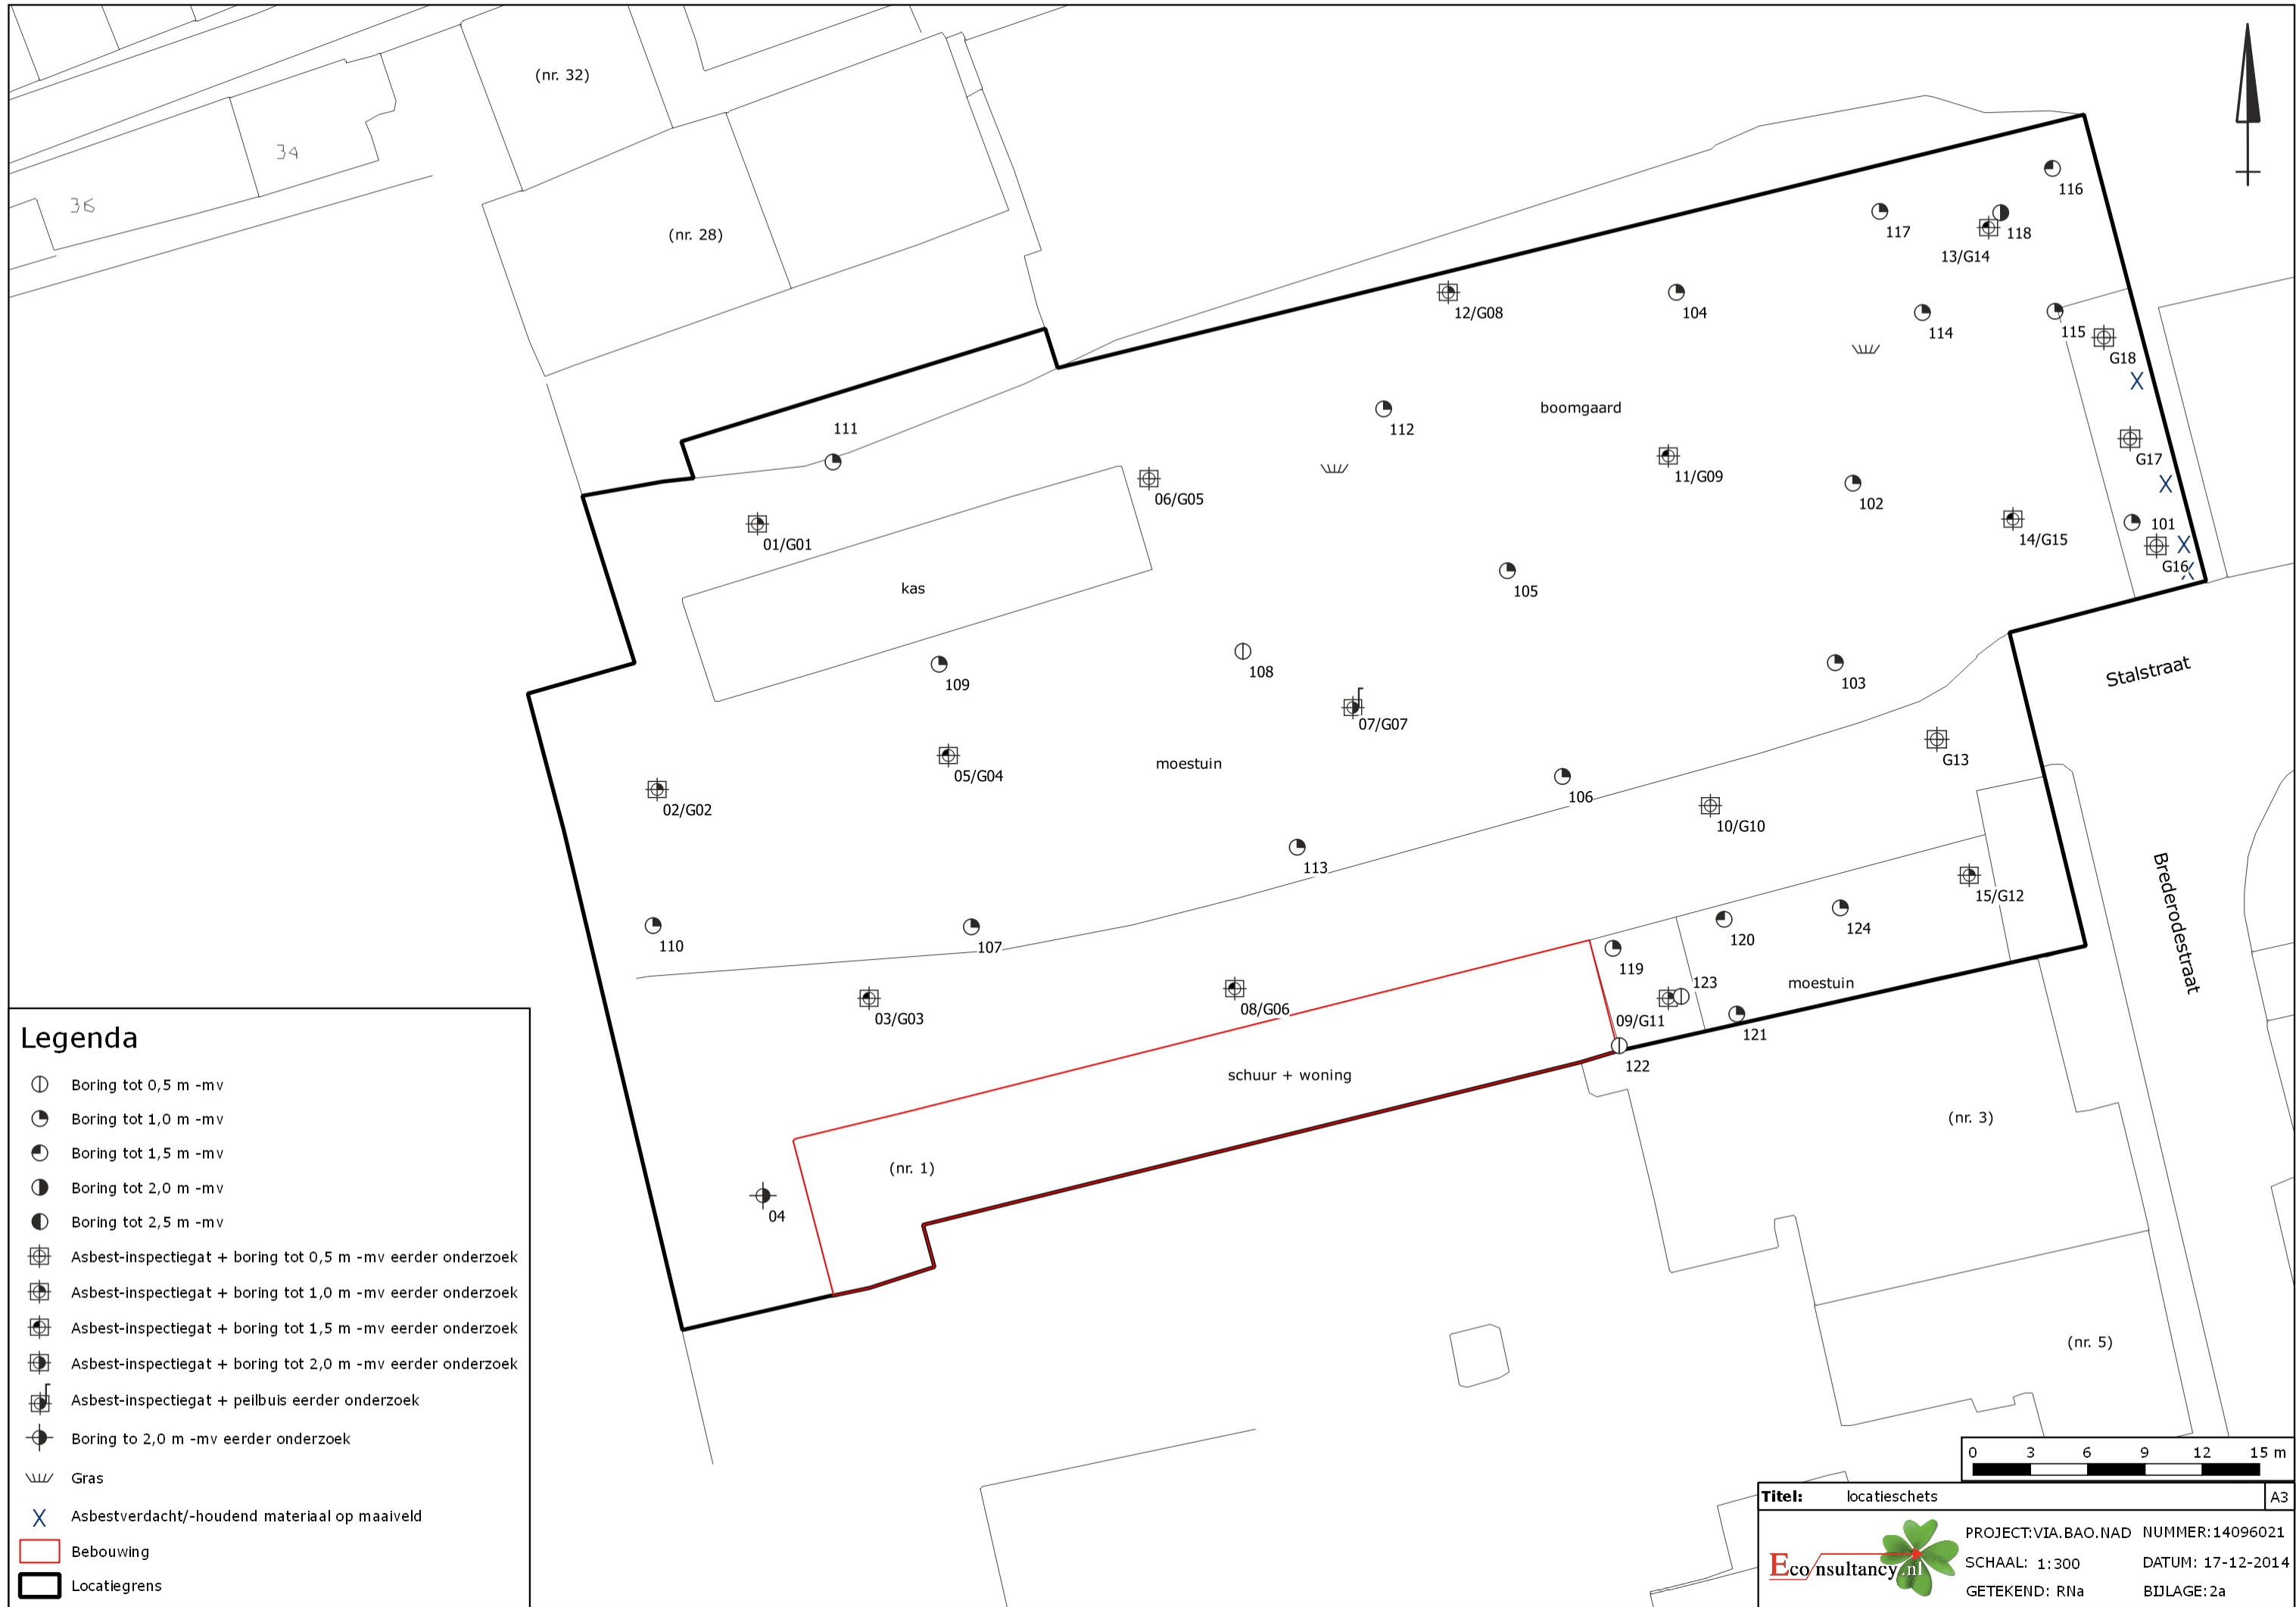
In bijlage 2a is de huidige situatie op een locatieschets weergegeven. Bijlage 2b bevat enkele foto's van de onderzoekslocatie.

Tijdens het opstellen van het boorplan is rekening gehouden met de doelstellingen en de richtlijnen, die geformuleerd zijn in de inleiding. Daarnaast is rekening gehouden met de gegevens voortvloeiend uit het vooronderzoek en de ligging van kabels en leidingen. Bijlage 2a bevat de locatieschets met daarop aangegeven de situering van de boorpunten. In bijlage 3 zijn de boorprofielen opgenomen.
