**VERKENNEND BODEMONDERZOEK  
conform NEN 5740 en  
VERKENNEND ONDERZOEK ASBEST IN GROND  
conform NEN 5707**

**in verband met de voorgenomen herinrichting van een locatie aan de  
Zuidbuurt 75B-77 te Vlaardingen**

rapportnummer : 184.102.BR.11.ROS  
rapportdatum : 5 mei 2019

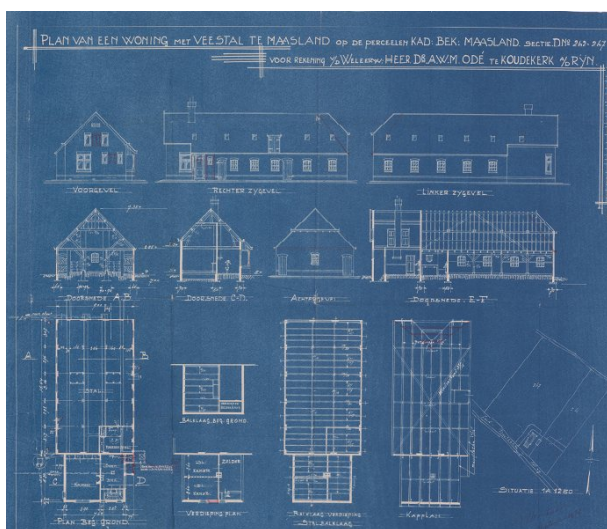
Op basis van de overzichtstekening uit de bouwtekening en op basis van de historische topografische kaarten bestaat het vermoeden dat de locatie aan de Zuidbuurt 77 in het verleden enkele watergangen aanwezig zijn geweest. De vermoedelijke liggingen zijn aangegeven op de situatietekening in de bijlagen.

Figuur 2: bouwtekening nr. 77, jaren '30

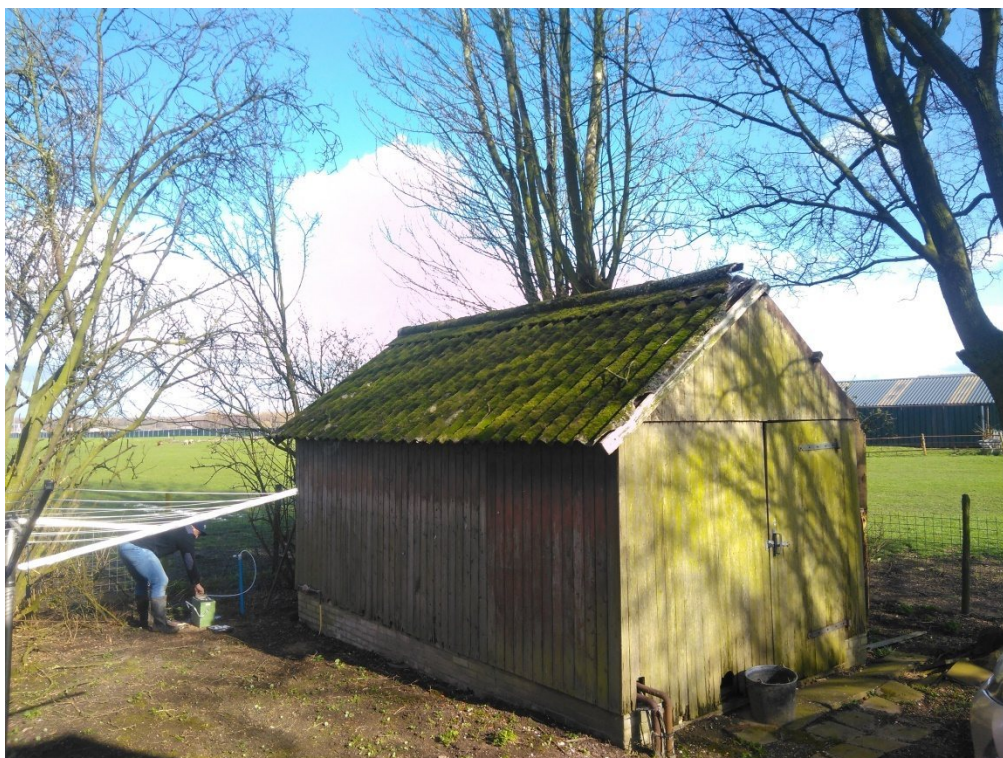
Op het adres aan de Zuidbuurt 75B is een woning met tuin aanwezig. Op het terrein bevindt zich een schuurtje met asbestverdachte golfplaten dakbedekking. Er is geen dakgoot aanwezig. Achter het schuurtje bevindt zich een bovengrondse opslagtank (3.000-4.000 liter). Door de huidige eigenaar is aangegeven dat deze in het verleden is gebruikt voor de opslag van huisbrandolie. Er zijn geen

beschadigingen of aanwijzingen voor de aanwezigheid van lekkages zichtbaar. De tank is weergegeven op de situatietekening in de bijlagen. Tevens zijn enkele foto's van de situatie opgenomen.

Foto 2: Zuidbuurt 75B, schuurtje zonder dakgoot met daarachter bovengrondse HBO-tank

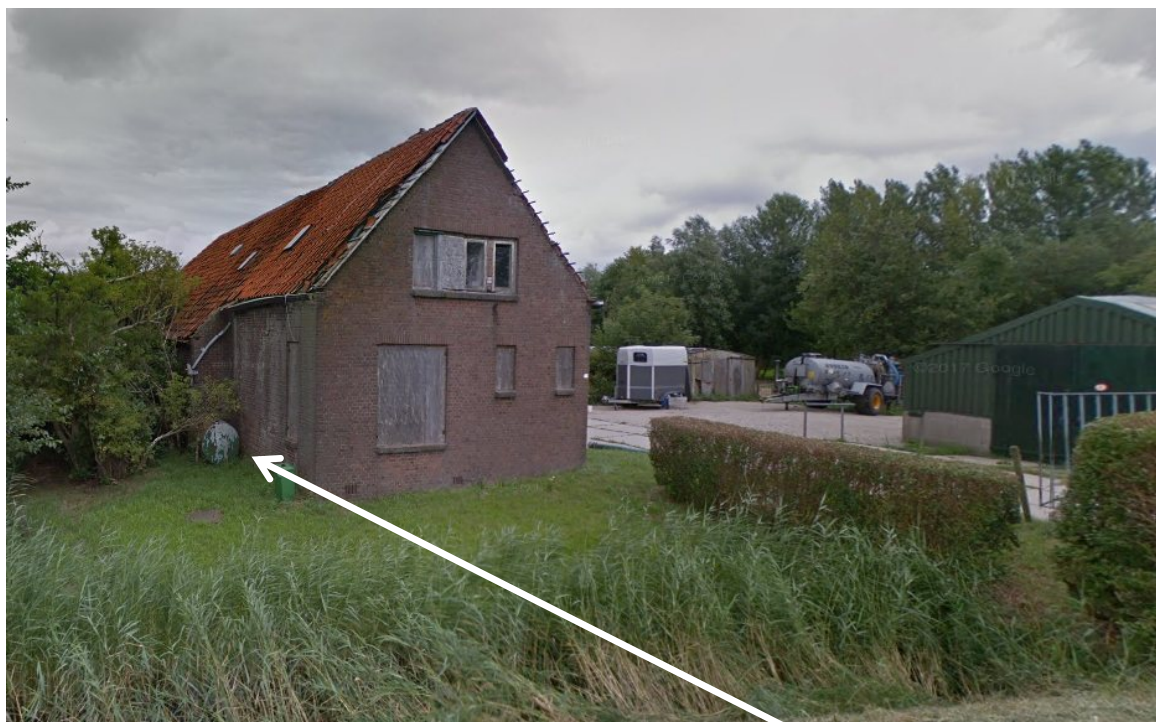
Aan de voorzijde van de oude woonboerderij is een bovengrondse tank (1.000-1.500 liter) aanwezig. De tank is doorgeroest en wordt niet meer gebruikt. De huidige eigenaar heeft aangegeven dat het een voormalige petroleumtank betreft. De tank is weergegeven op de situatietekening in de bijlagen.

Ter plaatse van de bovengrondse petroleumtank (boring B11) wordt in de kleilaag tussen 0,6 en 0,9 m-mv een zwakke brandstofgeur waargenomen. Er is geen olie-water reactie waargenomen. De verdachte laag is bemonsterd middels een steekbus.

Foto 3: overzicht Zuidbuurt 77 met ligging bovengrondse petroleumtank

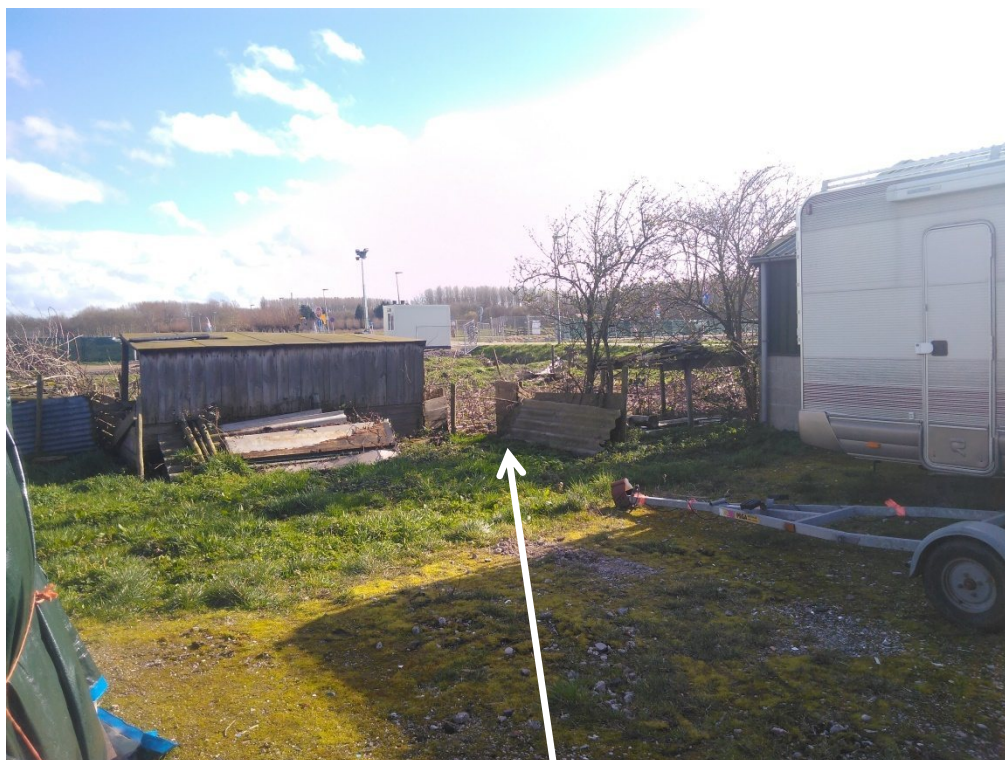
Ten oosten van de aanwezige opstallen, buiten de nieuw te realiseren perceelsgrens en buiten de huidige onderzoekslocatie liggen enkele asbestverdachte golfplaten opgestapeld. Het betreft waarschijnlijk de verontreiniging met asbest welke wordt beschreven in de onderzoeken van Witteveen en Bos, alsmede Royal HaskoningDHV in het kader van de ontwikkeling van de Blankenburgverbinding. De locatie is weergegeven op de situatietekening in de bijlagen.

Foto 4: Zuidbuurt 77, opslag asbestverdacht materiaal op naastliggend perceel
