# Vooronderzoek Conventionele Explosieven Vijfsluizen Vlaardingen Gemeente Vlaardingen

Dit rapport behandelt het Vooronderzoek Conventionele Explosieven (VO CE) van onderzoeksgebied Vijfsluizen Vlaardingen. Het VO CE is uitgevoerd door Bombs Away B.V. te Utrecht in opdracht van Heijmans Vastgoed B.V. te Rosmalen. Aanleiding voor het onderzoek is de herontwikkeling van voormalig sportpark Vijfsluizen naar een woningbouwgebied.

De aanleiding van het vooronderzoek CE is de herontwikkeling van het onderzoeksgebied Vijfsluizen in Vlaardingen.

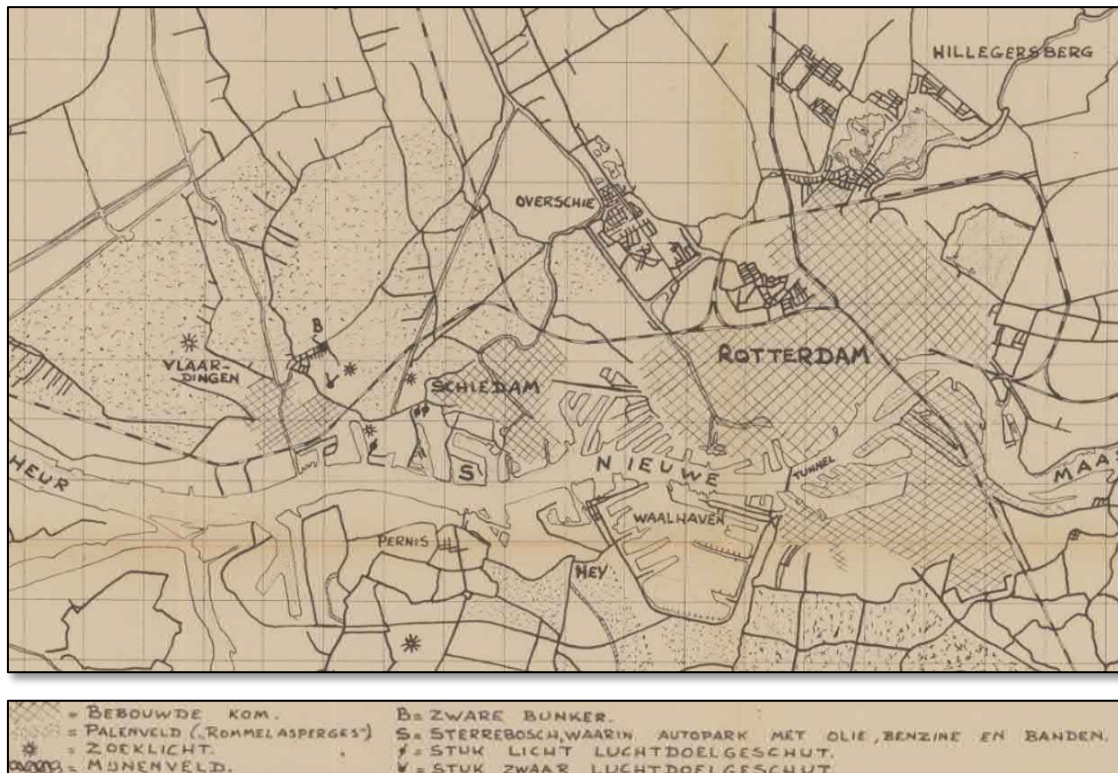
Afbeelding 8: Locaties van palenvelden, zoeklichten en luchtafweergeschut in de omgeving van het onderzoeksgebied (bron: NIMH, toeg. nr. 575, inv. nr. 201).

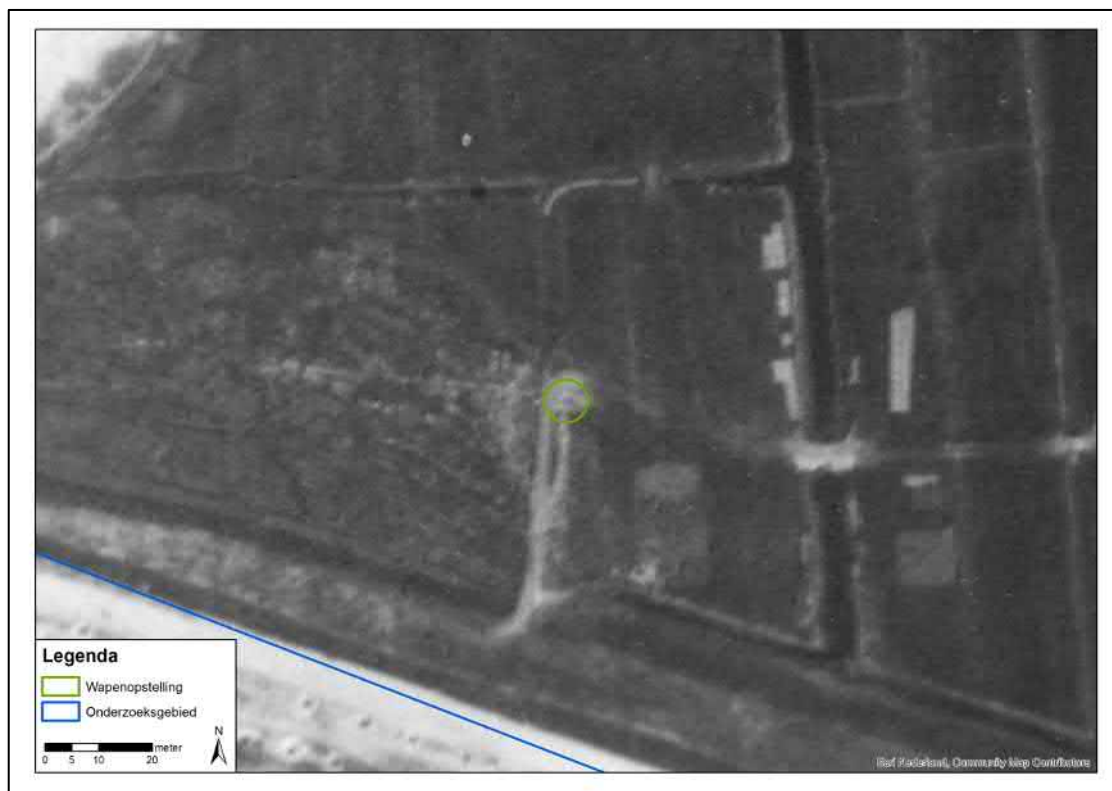
Afbeelding 10: uitsnede van een geallieerde luchtfoto van een wapenopstelling in het onderzoeksgebied. Bron: WAG sortieref. 106G-5296 fotonr. 4045 d.d. 13 april 1945.

Volgens de richtlijnen van het WSCS-OCE is een cirkelvormig gebied met een straal van 25 meter, gemeten vanuit het hart van de stelling verdacht op CE. Voor het onderzoeksgebied is aangehouden dat binnen een straal van 25 meter vanaf het hart van de stelling alle plaatsen waar munitie kan zijn gedumpt, dat wil zeggen kuilen, greppel en watergangen en de stelling zelf, verdacht zijn op CE. Hierbij is uitgegaan van het uitgangspunt dat er geen CE op het maaiveld zijn gedumpt en/of dat deze CE in de naoorlogse periode reeds is verwijderd.

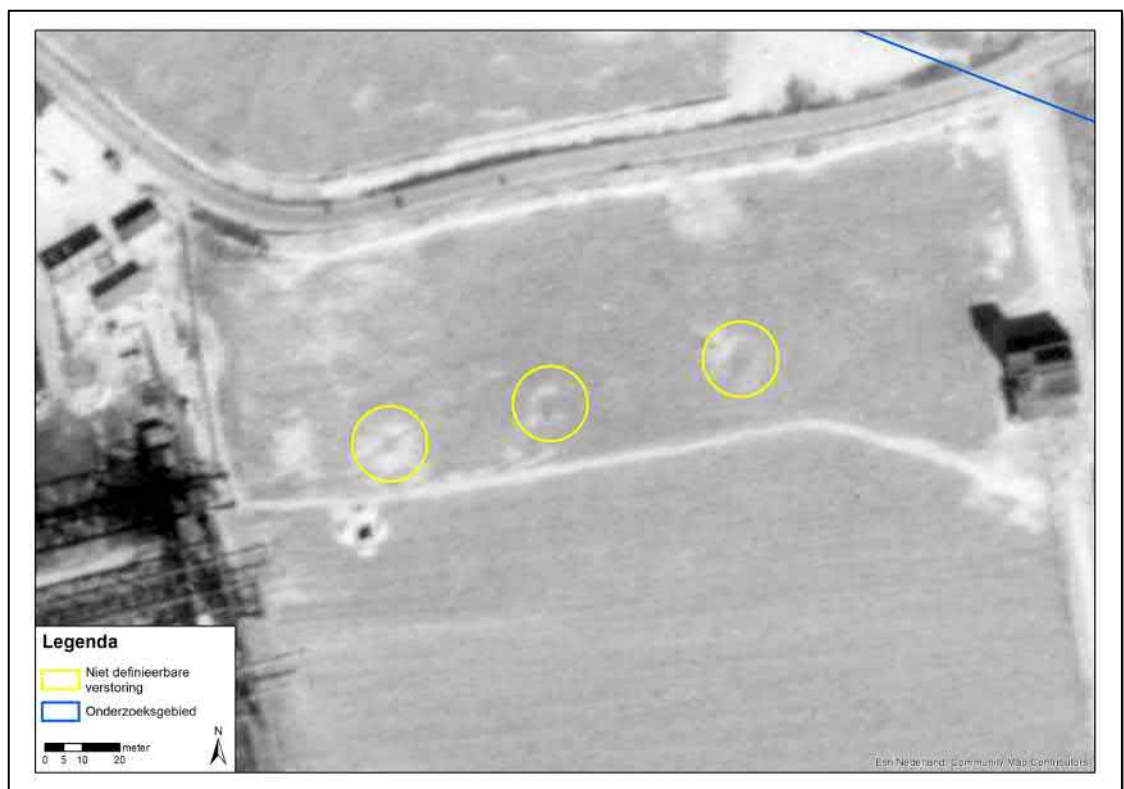
- Tevens is een aantal niet definieerbare verstoringen waargenomen. De oorzaak van deze verstoringen is niet bekend. Er zijn geen aanwijzingen dat CE de oorzaak zijn.

Afbeelding 14: niet definieerbare verstoringen ten zuiden van het onderzoeksgebied. Bron: KAD sortieref. J-844-541 fotonr. 3230 d.d. 10 april 1944.

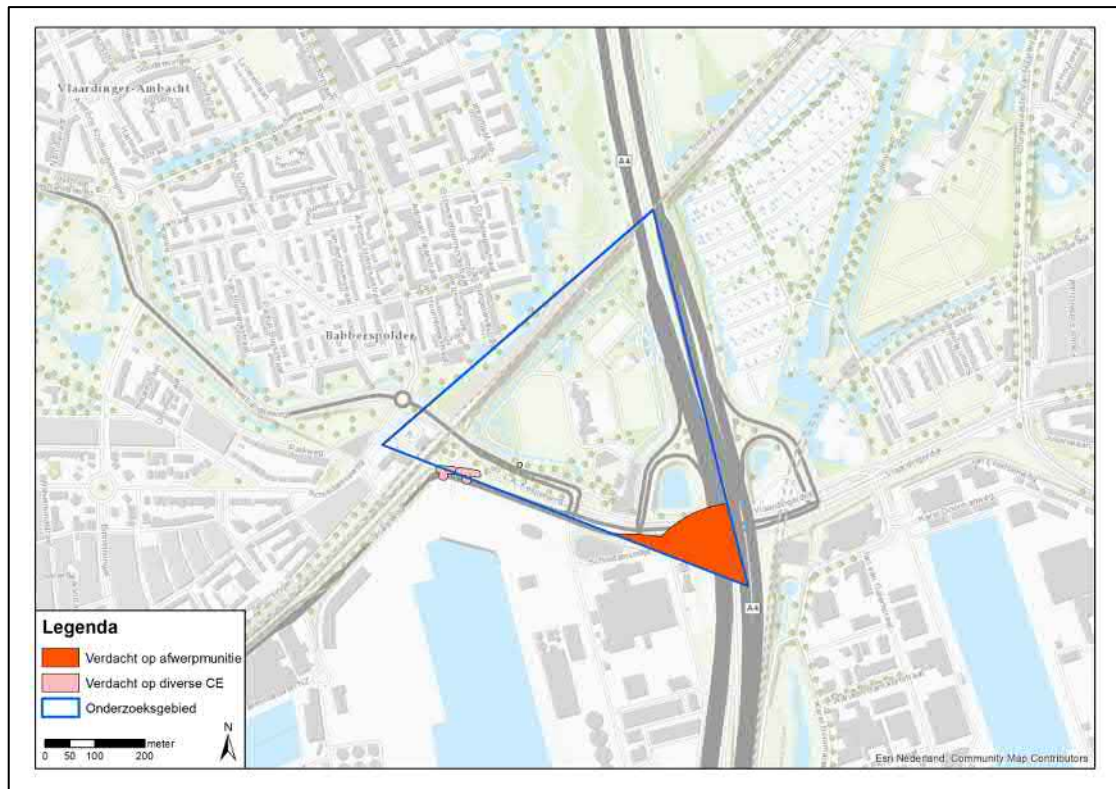
Afbeelding 16: CE-bodembelastingkaart onderzoeksgebied.
