## Verkennend bodemonderzoek

Conform NEN 5740

Locatie: Parallelweg 8, Vlaardingen

Projectnummer: 18-683

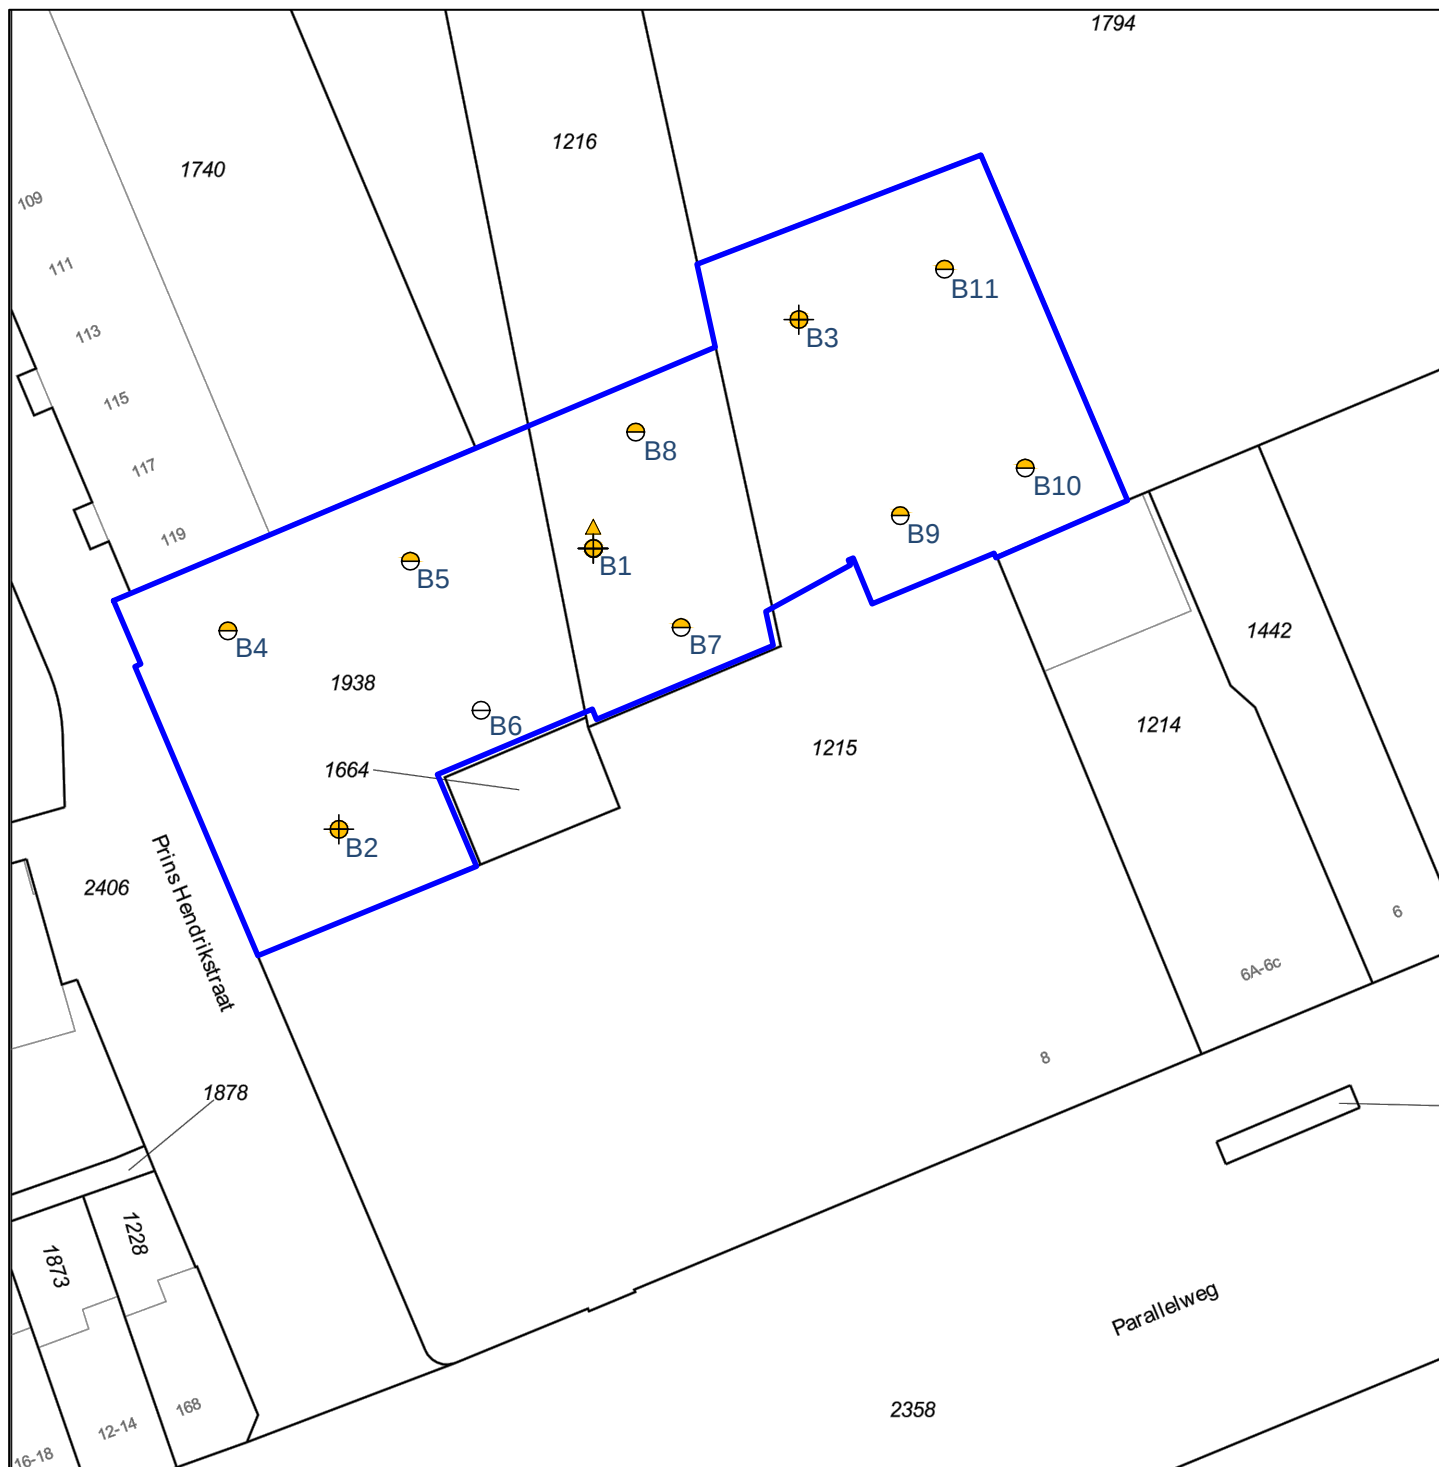
## **Bijlage 2.    Situatie uitgevoerde bodemonderzoek**

- Boring tot 0,5 m-mv
- ⊕ Boring tot 2,0 m-mv
- ⊕ Boring met peilbuis

- Analyse bovengrond
- ⊕ Analyse ondergrond
- Niet geanalyseerd

- ▲ Analyse grond(water) <Achtergrond-/Streefwaarde
- ▲ Analyse grond(water) >Achtergrond-/Streefwaarde
- ▲ Analyse grond(water) >Tussenwaarde
- ▲ Analyse grond(water) >Interventiewaarde
