# Bouwhistorische verkenning

## Buitenplaats Beresteyn

Leidseweg 191, 2251 LK te Voorschoten

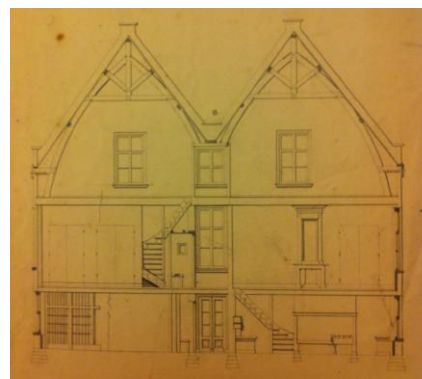
*Afb. 4: Dwarsdoorsnede gezien naar de achtergevel, 1833-1834*

Rond 1834 liet jonkheer Hugo van Beresteyn (1790-1857) een huis bouwen van twee verdiepingen met een kap (*afb. 3*). Het voorterrein werd verhoogd met een oplopend toegangspad waardoor de begane grond vanaf de straatzijde niet zichtbaar was. Eveneens niet zichtbaar was dat het dak bestond uit twee afzonderlijke daken met samengestelde schenkel- of Philibertspanten. (*afb. 4*).

Op de ontwerptekeningen (*afb. 4 en 5*) is ook te zien dat het huis twee topgevels aan de achterzijde en twee schoorstenen op het voordakvlak had. Het huis is later bij verschillende gelegenheden verhoogd, aan de achterzijde uitgebreid en op onderdelen gewijzigd. Op basis van nader onderzoek ter plaatse is het aannemelijk gebleken dat bij deze verbouwingen zoveel mogelijk van het oorspronkelijke huis bewaard is gebleven.

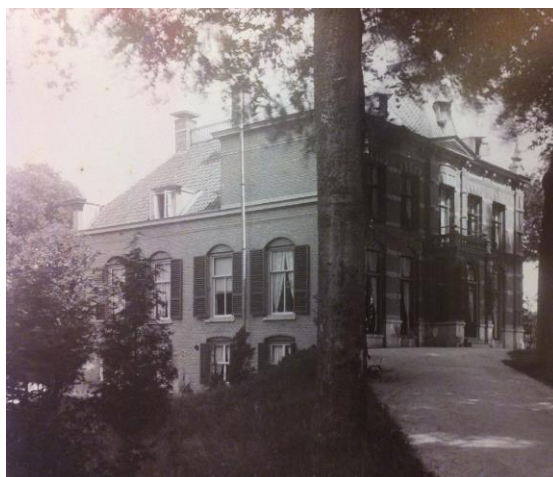
Afb. 8: voor- en zijgevel in 1899

De vroegst bekende foto waarbij de extra verdieping van de voorgevel in neo-renaissance stijl te zien is dateert uit 1899 (*afb. 8*). Opgemerkt wordt dat deze voorgevel (*afb. 10*) veel speklagen, waterlijsten, ontlastingsbogen e.d. heeft die oorspronkelijk niet aanwezig waren. Aannemelijk is daarom dat de voorgevel geheel opnieuw is opgemetseld. De achterliggende kappen werden toen ingekort. Op basis van de opname ter plaatse zijn de oorspronkelijke zijgevels in kruisverband toen behouden gebleven: de voorgevel heeft staand verband en veel dunnere stootvoegen. De beide oorspronkelijke kappen waren in 1955 samengevoegd tot een grote kap (*afb. 11*), niet duidelijk is of dat in 1834 of aan het eind van de 19<sup>e</sup> eeuw is gebeurd.

Op een foto blijkt dat het huis in 1899 aan de achterzijde een schilddak had en met circa 2,20 meter was uitgebreid (afb. 9). Er waren toen ook jalouzie luiken voor de ramen van de zijgevel aangebracht (afb. 8).

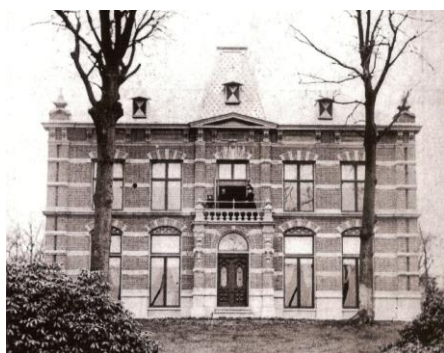
Afb. 10: voorgevel eind 19<sup>e</sup> eeuw

Het dak van het voorste deel was gedekt met leien in kruisdekking (*afb. 10 en 40*) en het middendak met oude holle pannen. De uitbreiding en het bovenste deel van de ingekorte en samengevoegde kap met een zinken roevendak (*afb. 18*).

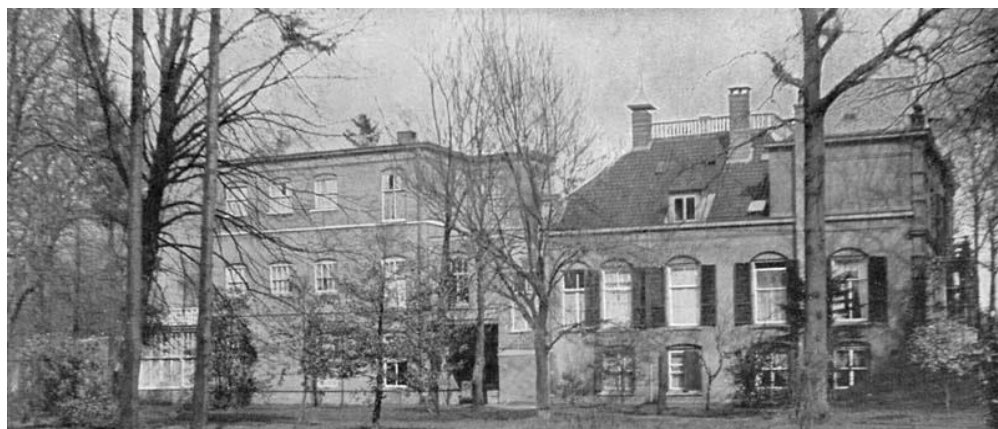
*Afb. 17:* Intituut Wullings rond 1916

Hendrik Hermanus Gerrit Wullings (1869-1936) werd in 1909 eigenaar van Beresteyn dat hij sinds 1893 huurde t.b.v. het Instituut Wullings. De uitbreiding met serre t.b.v. eet-, slaap- en dienstruimten aan de achterzijde van de buitenplaats zal kort na 1900 gerealiseerd zijn (*afb. 17*). De serre werd rond 1926 aan de achtergevel uitgebreid.

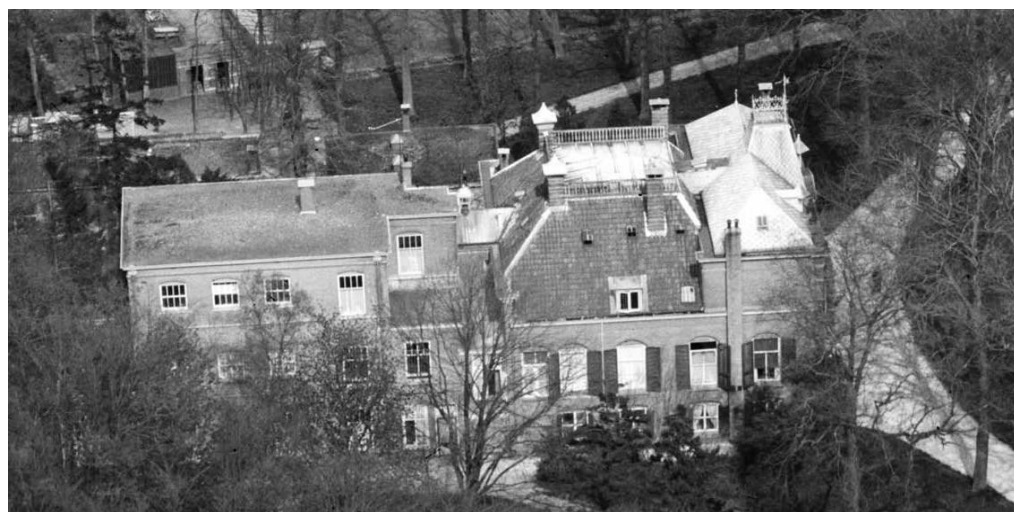
*Afb. 18:* luchtfoto 1925

Het dak op de voorgevel bestaat uit een schilddak met de nok evenwijdig aan de straat, in het midden doorsneden door een karakteristiek trapeziumvormig dak waarvan het smeedijzeren hekwerk (*afb. 18*) thans ontbreekt. De dakbedekking bestaat uit asfalt-singles, origineel waren dat (natuursteen) leien in kruisdekking (*afb. 44*). De achterliggende daken zijn plat.

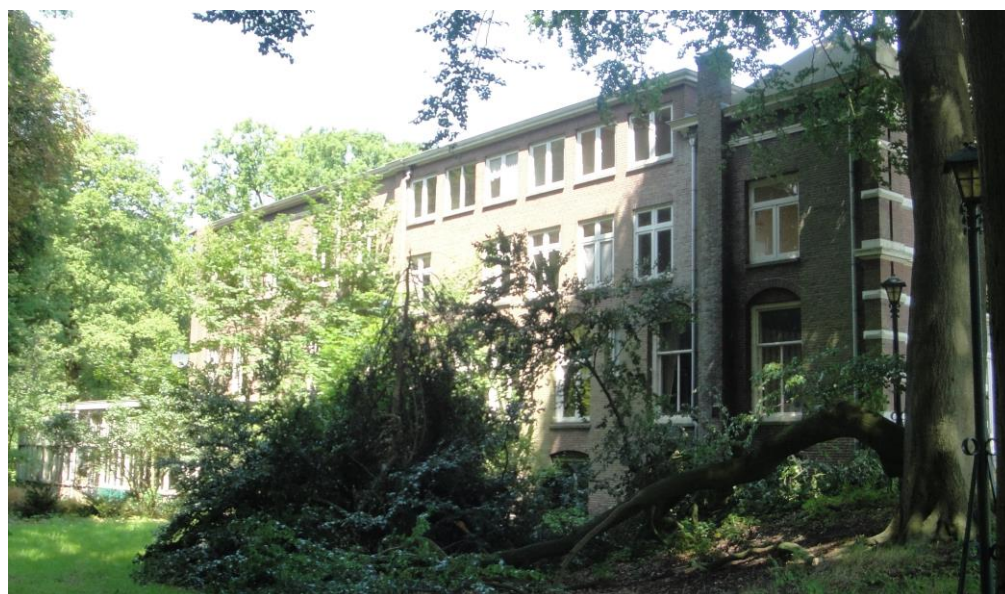
*Afb. 20:* Linker zijgevel, situatie in 2014

De aan het eind van de 19<sup>e</sup> eeuw uitgebreide en verfraaide buitenplaats Beresteyn werd met deze ingreep aangetast, bovendien was de architectuur niet in harmonie met zowel het restant van Beresteyn als de uitbreiding van het Instituut Wullings (*afb. 20*).

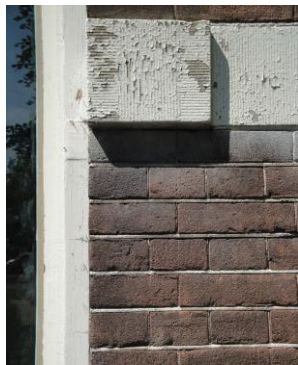
*Afb. 30: voegwerk*

De voorgevel is aan het eind van de 19<sup>e</sup> eeuw opgetrokken met rood-bruine baksteen in staand verband met gesneden lintvoegen en karakteristieke zeer fijn gesneden stootvoegen (*afb. 30*). De kozijnen van de begane grond hebben luikspinningen, er zijn echter geen foto's bekend waarop te zien is of deze luiken ooit zijn aangebracht. De voordeuren en het linker raam zijn niet origineel. De ontbrekende balustrade van het balkon is door Amvest veiliggesteld (*afb. 31*) en de middelste dakkapel ontbreekt (*afb. 32*).

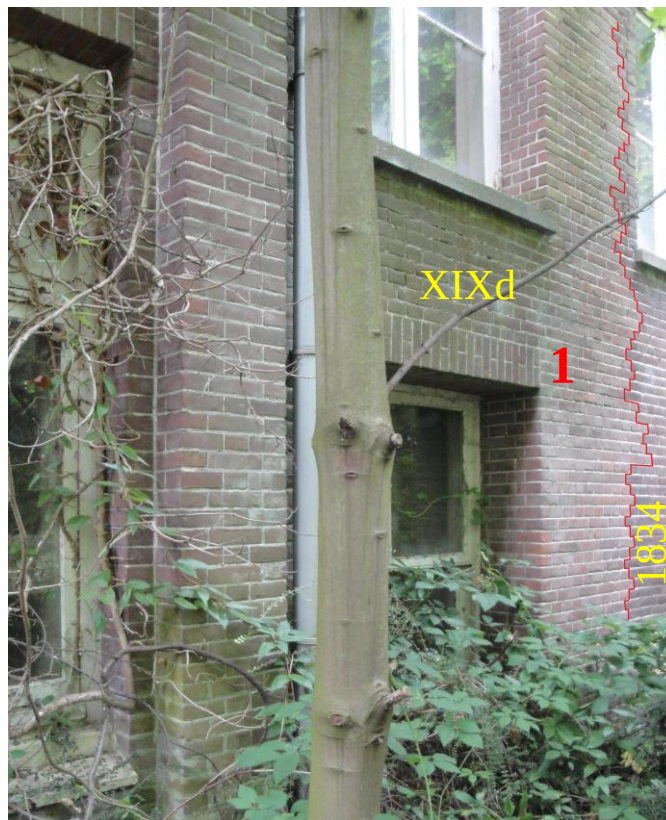
Afb. 39: nieuw metselwerk uitbreiding XIXd

De oorspronkelijke zijgevel met kozijnen van het huis Beresteyn uit 1834, de extra verdieping op het voorste deel van het huis en de uitbreiding aan de achtergevel (*afb. 36 en 39*) zijn nog vrijwel geheel aanwezig. Anders dan de voorgevel is ook deze zijgevel in kruisverband opgetrokken.

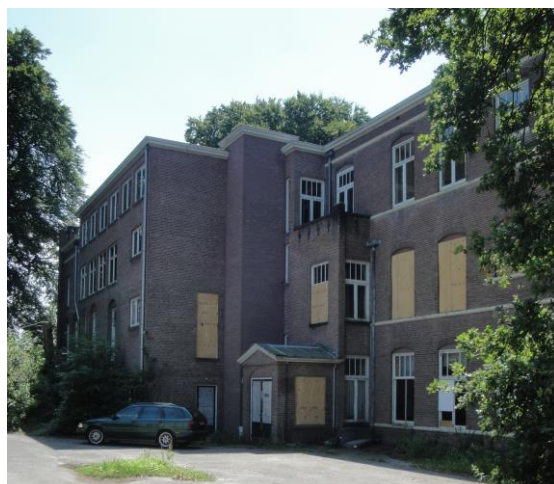
*Afb. 40:* achtergevel Beresteyn

De achtergevel van het huis Beresteyn aan het eind van de 19<sup>e</sup> eeuw is sinds de verbouwing van 1955 niet meer zichtbaar (*afb. 40*). In het interieur zijn wel aanwijzingen te vinden die erop wijzen dat de achtergevel van de oorspronkelijke buitenplaats uit 1835 nog gedeeltelijk aanwezig is. Zo is het kozijn met de deuren op de begane grond nog aanwezig (*afb. 43*), is in het stucwerk van de eerste verdieping de plaats van een verwijderd kozijn herkenbaar en is er een restant van een staartanker ter hoogte van de vloer van de tweede verdieping aangetroffen (*afb. 42*).

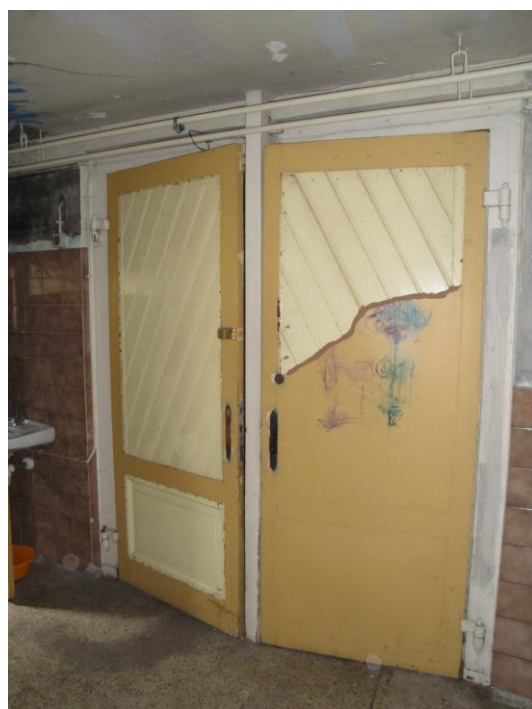
*Afb. 43:* deuren begane grond, de bovenpanelen oorspronkelijk met glas.
