**Historisch vooronderzoek aan de Oude Dreef te  
Waddinxveen**

**kenmerk ODMH: 2019677629**

projectnummer 0458840.100  
definitief  
17 december 2019

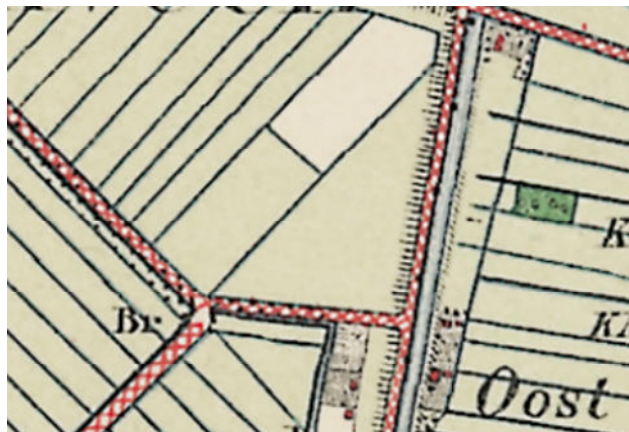
Historische kaart 1948

Volgens de zone-kaarten van de ODMH Atlas is de locatie een uitleglocatie van tussen 1940 en 1970. Op Topotijdreis is te zien dat het voormalige weiland hierbij is veranderd in een sportpark. In 2004 is bodemonderzoek verricht om de locatie te kunnen herontwikkelen tot een nieuw centrum, met nieuwe functies waaronder wonen.

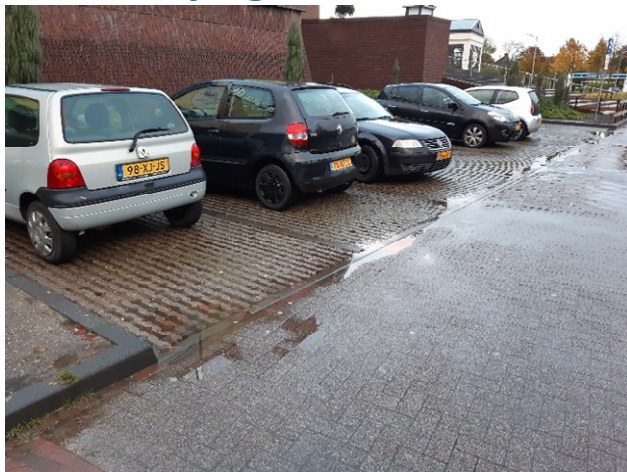
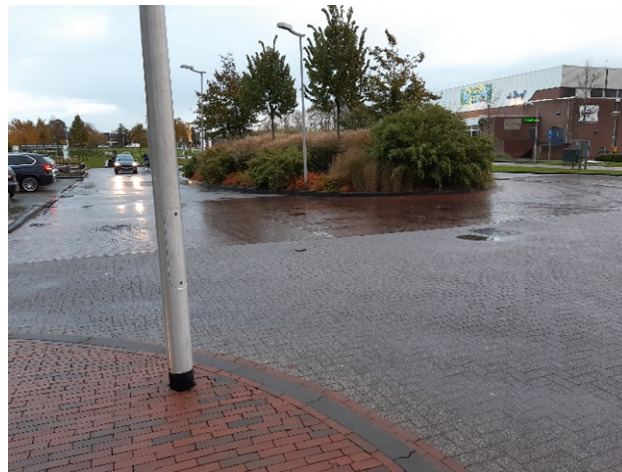
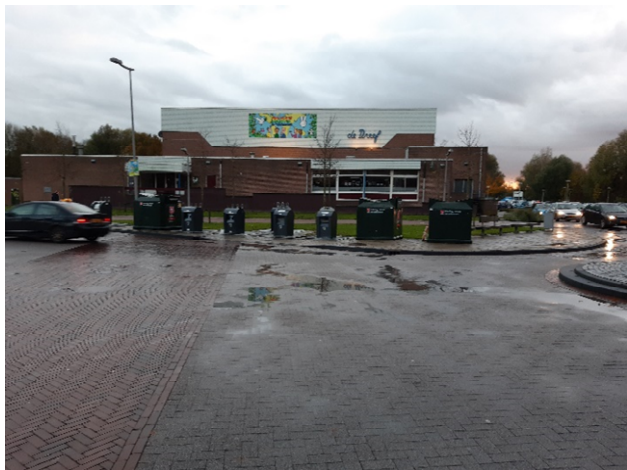
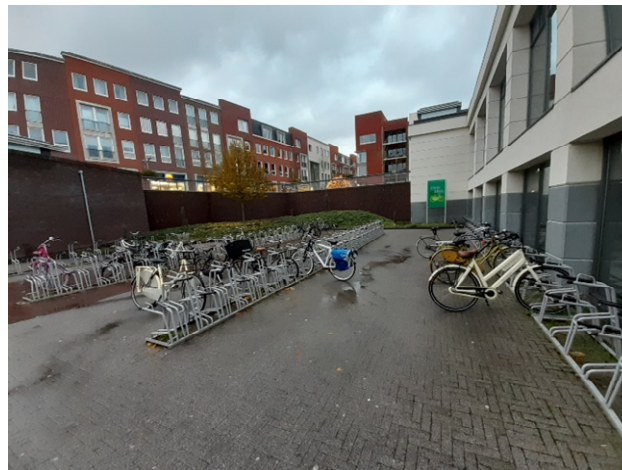
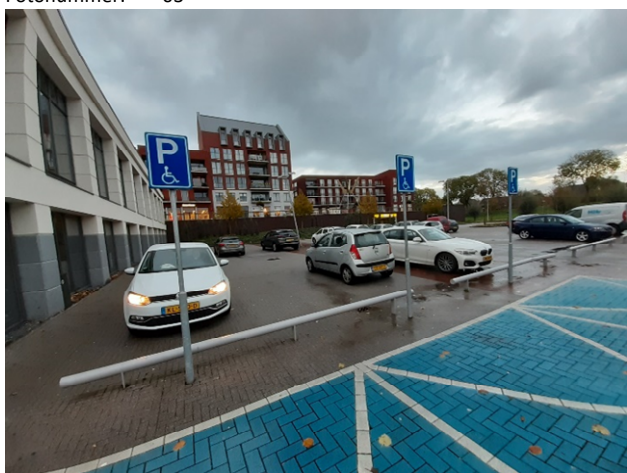
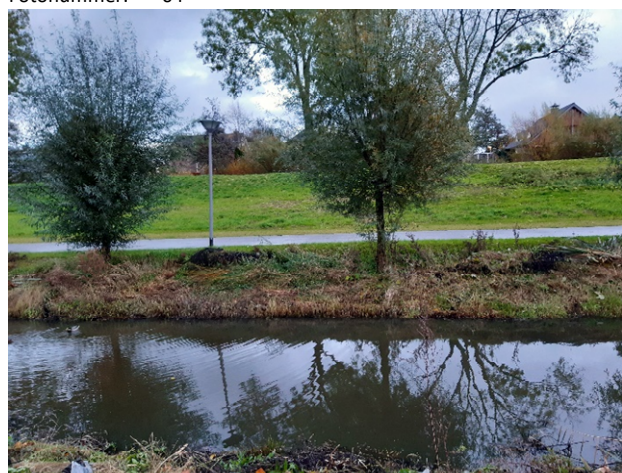
Op 19 november 2019 is door M. Driessen en C. Blaser van Antea Group een terreinverkenning uitgevoerd. Hierbij zijn geen bijzonderheden waargenomen. Foto's van de terreininspectie zijn opgenomen in bijlage 4.
