# Vooronderzoek conform NEN5725

Glasparel+ te Waddinxveen

Wayland Developments

Grontmij Nederland B.V.  
Houten, 27 september 2012

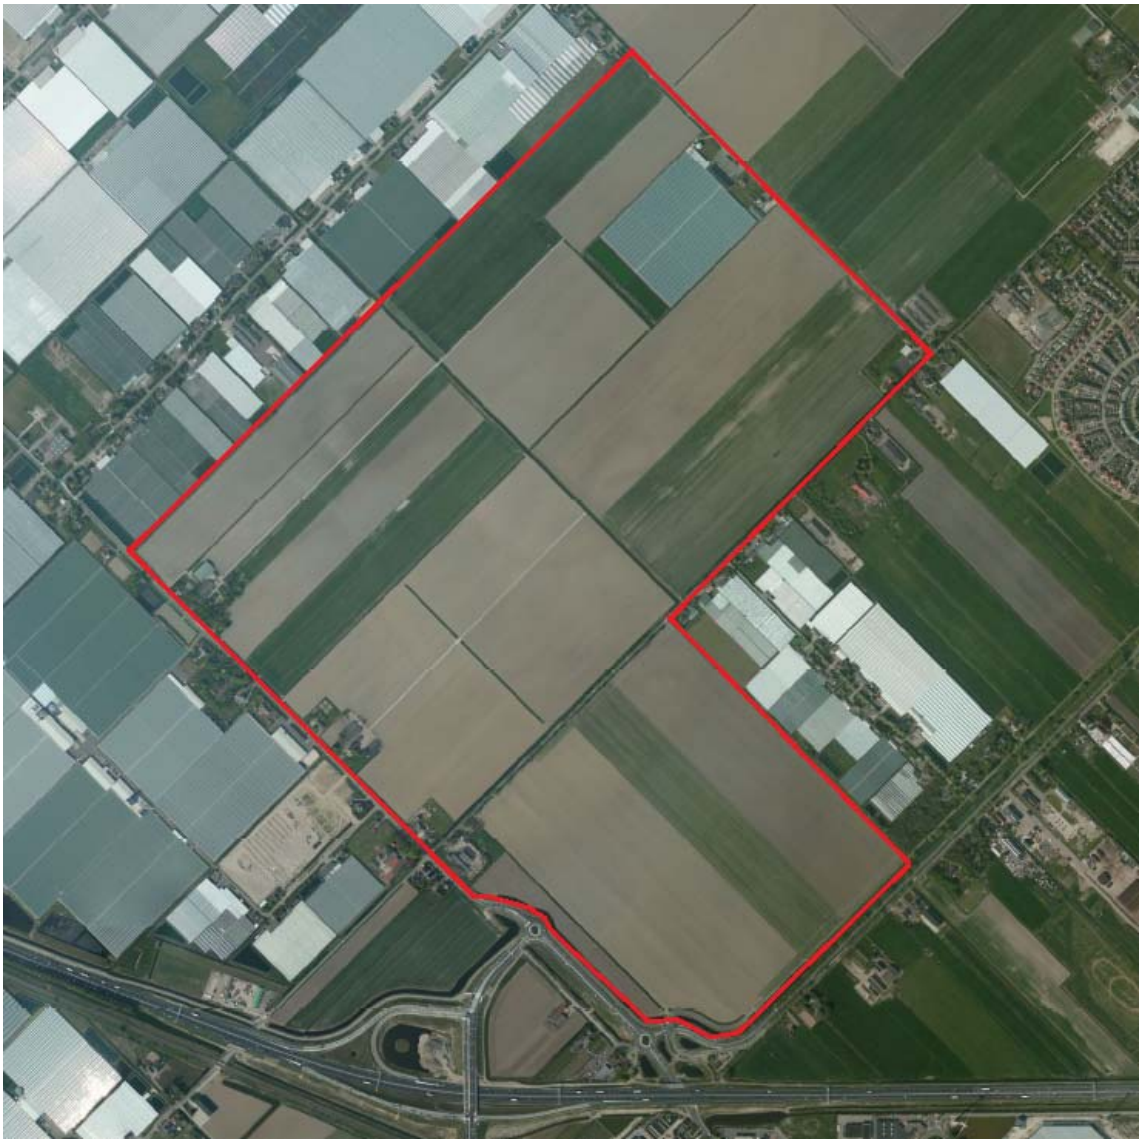
*Figuur 2.1: Luchtfoto onderzoeksgebied (bron: Bingmaps)*

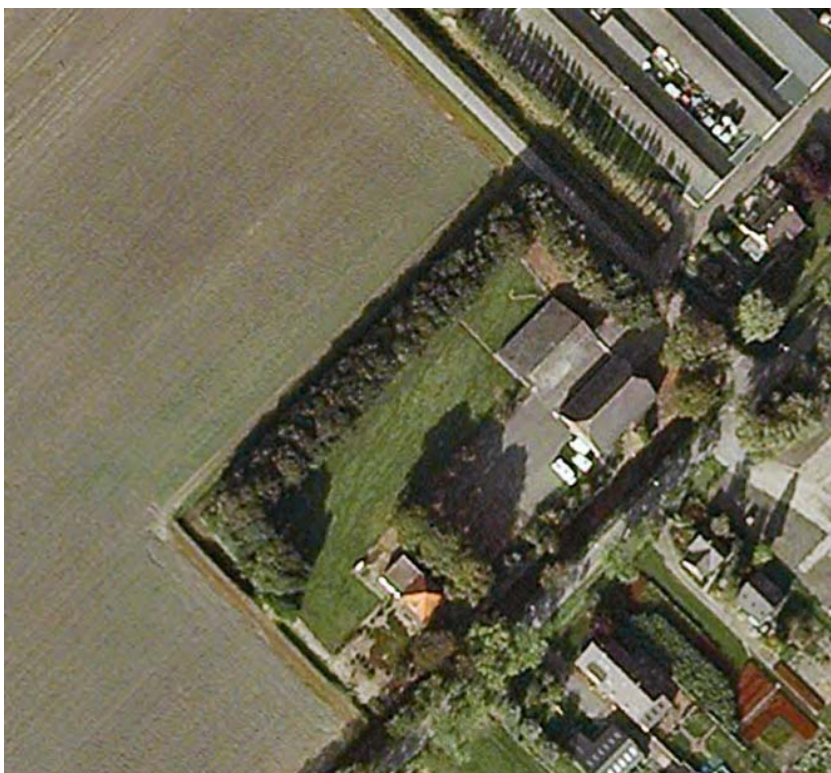
*Figuur 6.2: Luchtfoto Plasweg 39 en 41 (Bron: Google Earth)*

De gebouwen aan de Plasweg 39 en 41 bestaan uit een vrijstaande woning en een grote garage/schuur met betonnen vloer (huisnummer 41). De woning is rond 1920 gebouwd en is geheel gerenoveerd in 1974. De gebouwen van de voormalige boerderij "Geertruidahoeve" (huisnummer 39) bestaan uit een stenen hoofdgebouw, gebouwd in 1916 en een schuur/loods en zijn in gebruik als manage. De schuur/loods is rond 1922 gebouwd en is in 2008 gerenoveerd waarbij nieuwe dakgoten en asbestvrije platen op het dak zijn aangebracht. Het hoofdgebouw is in gebruik als caravanstalling. Om de panden is een huisweide aanwezig en een erfverharding van asfalt en beton. Het perceel staat momenteel te koop. De woning en de andere gebouwen zullen wel gehandhaafd worden. Een luchtfoto van de locatie is weergegeven in figuur 6.2.

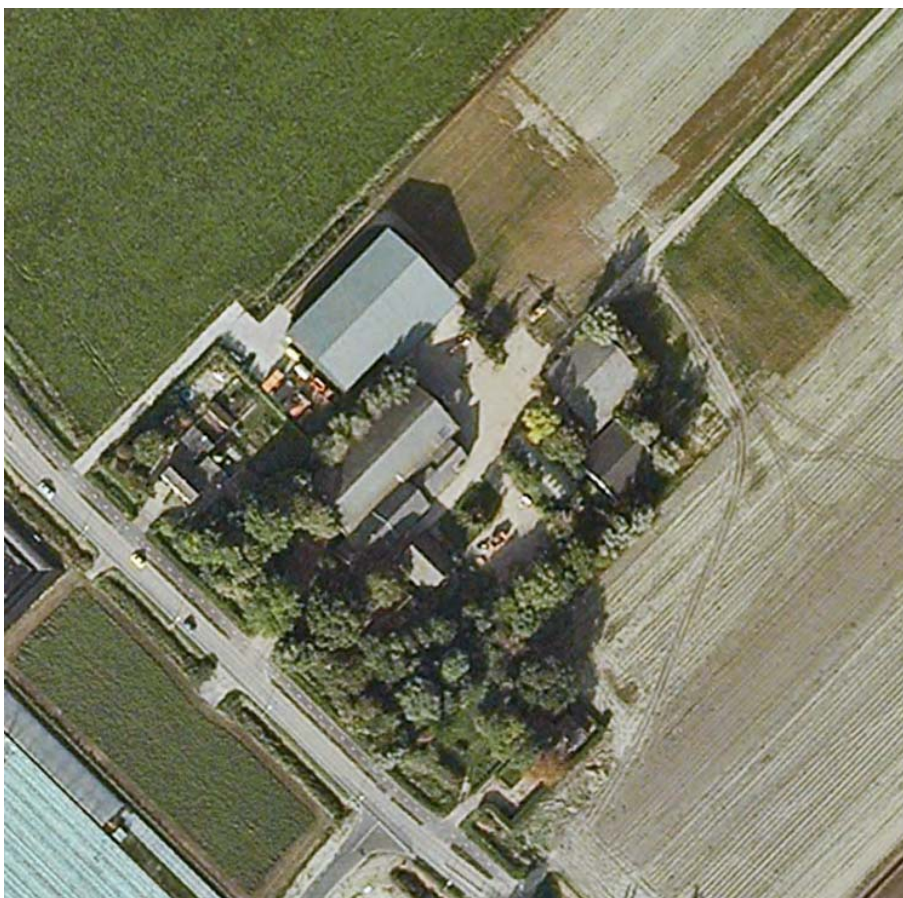
Figuur 6.3: Luchtfoto Bredeweg 7 t/m 11 (bron: Google Earth)

Op de locatie Bredeweg 7 en 8 is een dubbele arbeiderswoning aanwezig. Deze woningen zijn gebouwd in 1913 en zijn vernieuwd en uitgebreid in 1964. Aan de Bredeweg 9 is een akkerbouwbedrijf aanwezig. In 1912 is de oude arbeiderswoning op deze locatie gesloopt (bouwjaar onbekend) en is de hoeve (Gerardshoeve) gebouwd. In 1974 is een romneyloods gebouwd op de locatie. De boerenhoeve is momenteel in gebruik als Bed en Breakfast. Op de locatie hebben bestrijdingsmiddelen opgeslagen gestaan en heeft machineopslag plaatsgevonden. In de loods vindt momenteel opslag van aardappels plaats. Op de locatie Bredeweg 10/11 is een kantoorpand aanwezig. Dit pand is gebouwd rond 1920. Een luchtfoto van de locaties is weergegeven in figuur 6.3. De panden op deze percelen blijven in de toekomst behouden.

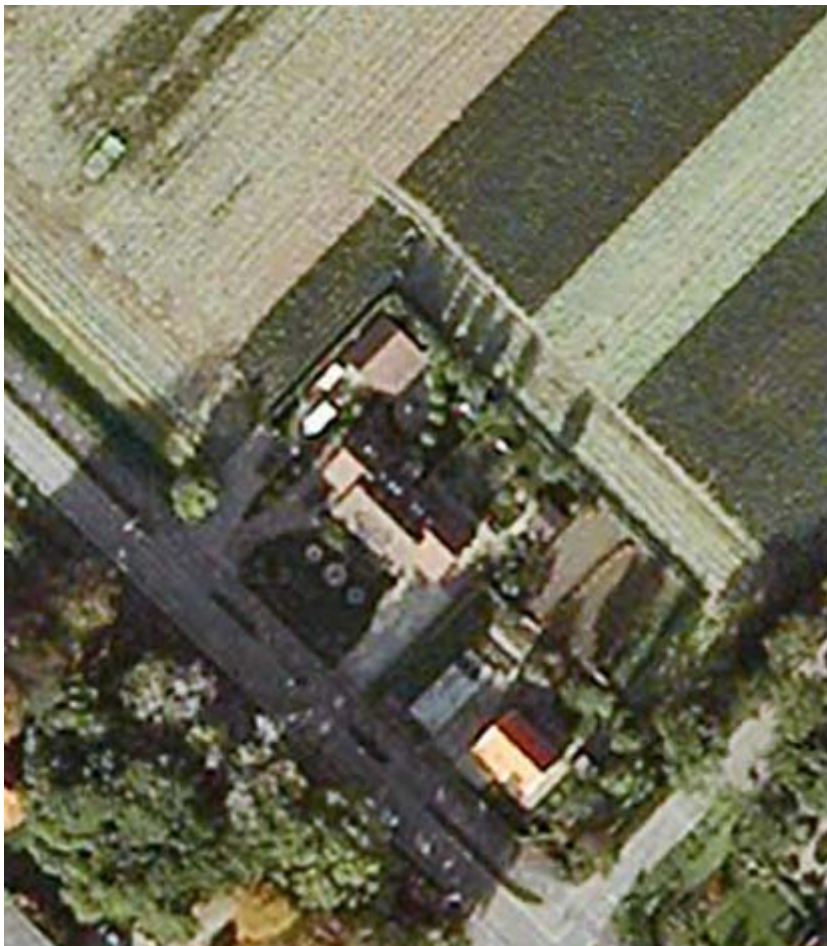
Figuur 6.5: Luchtfoto Bredeweg 15 (links) en 17 (rechts) (bron: Google Earth)

Op de locatie Bredeweg 15 is een bedrijf aanwezig dat tuinen ontwerpt en onderhoud. Tevens worden hier tuinmeubels en accessoires ontworpen. De woning is gebouwd rond 1920 evenals de bijbehorende schuur. Op de locatie Bredeweg 17 is een woonhuis aanwezig, gebouwd rond 1920. Tevens is op dit adres glastuinbouw aanwezig. De panden op deze percelen zullen in de toekomst behouden blijven. De locaties zijn weergegeven op de luchtfoto in figuur 6.5.

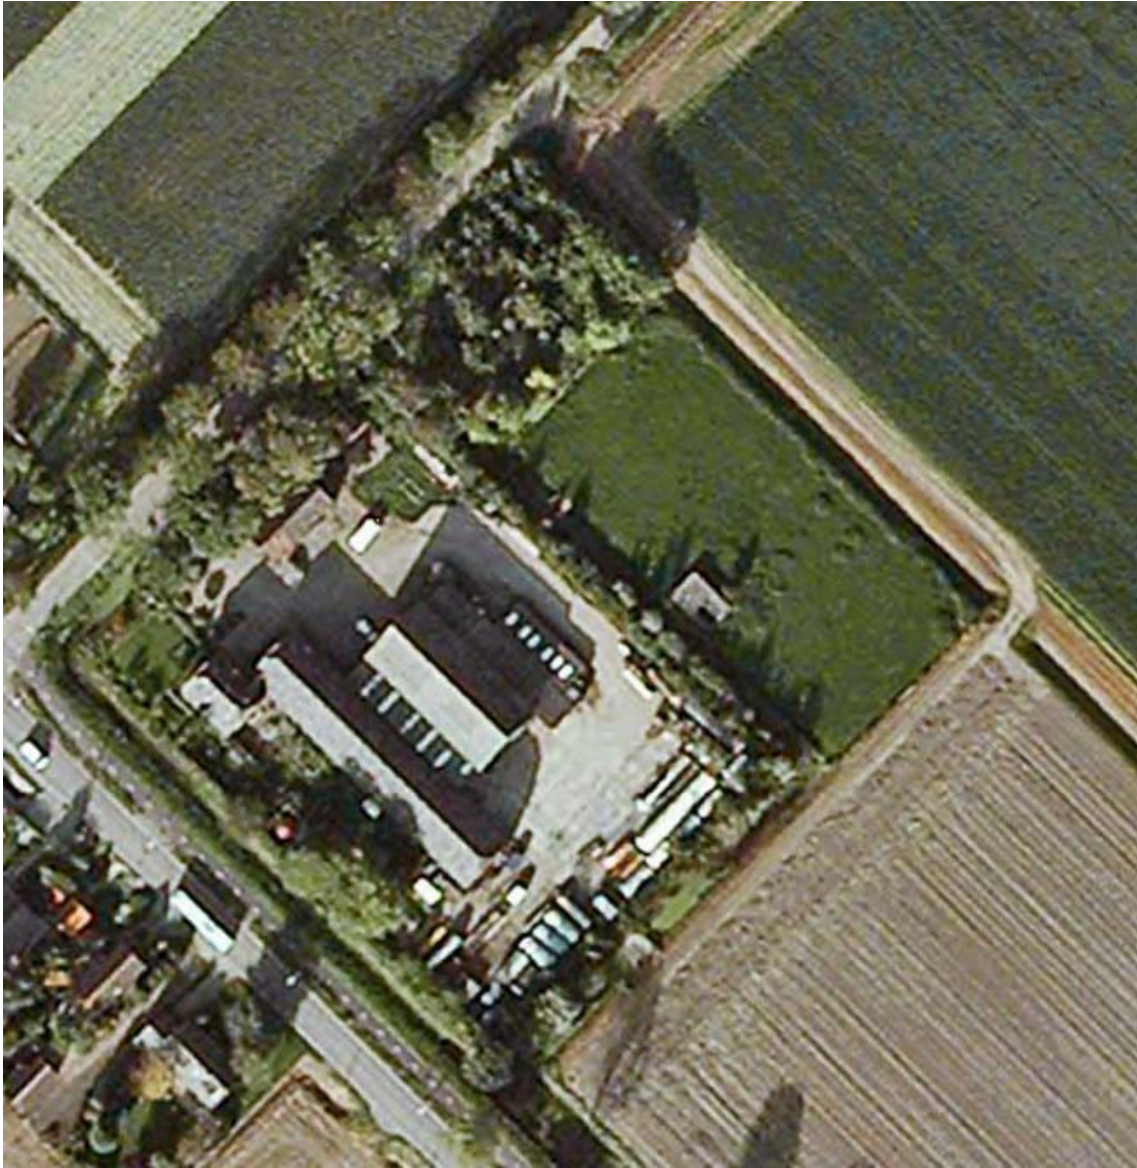
Figuur 6.6: Luchtfoto Plasweg 36 en 36a (bron: Google Earth)

Op de locatie aan de Plasweg 36 is het voormalige boerderijcomplex 'Willem De Tweede' gesitueerd, bestaande uit een woning met enkele grote bijgebouwen (voormalige stal nu in gebruik voor woondoeleinden, tussengebouw tussen voormalige stal en schuur, schuur met aanbouw en 2 schuren). Het complex is hoofdzakelijk gebouwd omstreeks 1939, de vrijstaande schuur bij de ingang van het terrein dateert van voor 1900. De schuur is circa 5 jaar geleden uitgebouwd. De stal en schuren zijn voorzien van asbesthoudende golfplaten. De panden op deze locatie zullen in de toekomst behouden blijven.

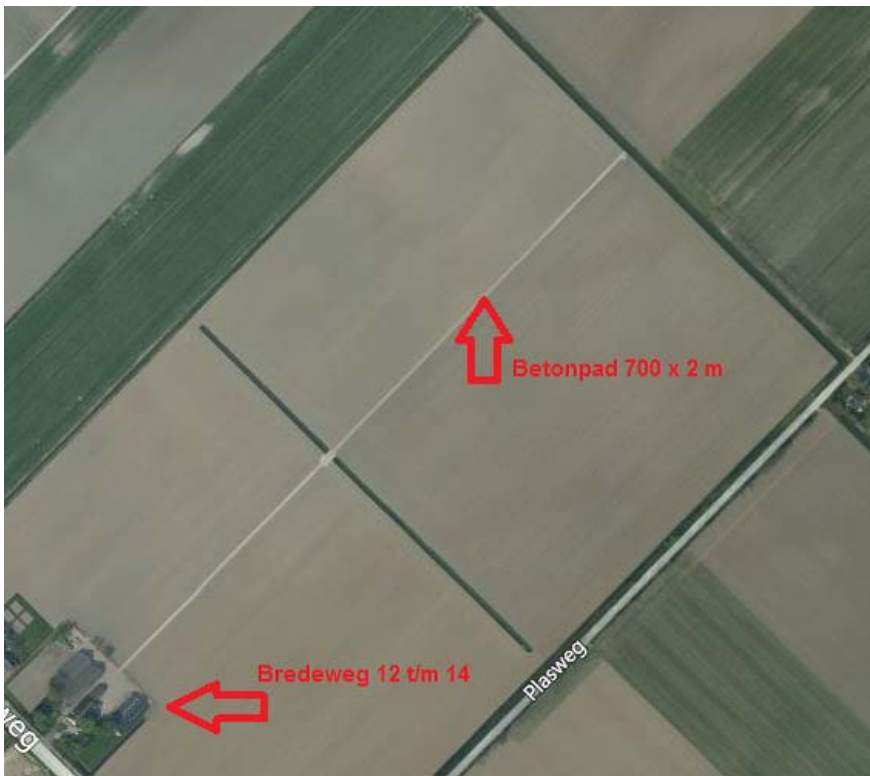
Figuur 7.1. Puinpad ten noorden van Bredeweg 12, 13 en 14 (Bron: Bingmaps)

Binnen het plangebied zijn twee betonpaden aanwezig. De betonpaden zijn weergegeven in de luchtfoto's in figuur 7.1 en 7.2. Ten noorden van Bredeweg 12, 13 en 14 is een puinpad aanwezig van 700 meter lang en 2 meter breed (figuur 7.1). Ten noorden van Bredeweg 7 t/m 11 is een betonpad van 1000 meter lang en 2 meter breed aanwezig (figuur 7.2). Mogelijk is onder het betonpad een puinfundering aanwezig. In het rapport van Oranjewoud van 2005 (Bredeweg 9) wordt echter aangegeven dat volgens de huidige eigenaar onder het pad geen sprake is van een funderingslaag. Ook zijn tijdens het betreffende onderzoek geen boringen uitgevoerd tot onder het betonpad om de aanwezigheid van een funderingslaag te verifiëren.

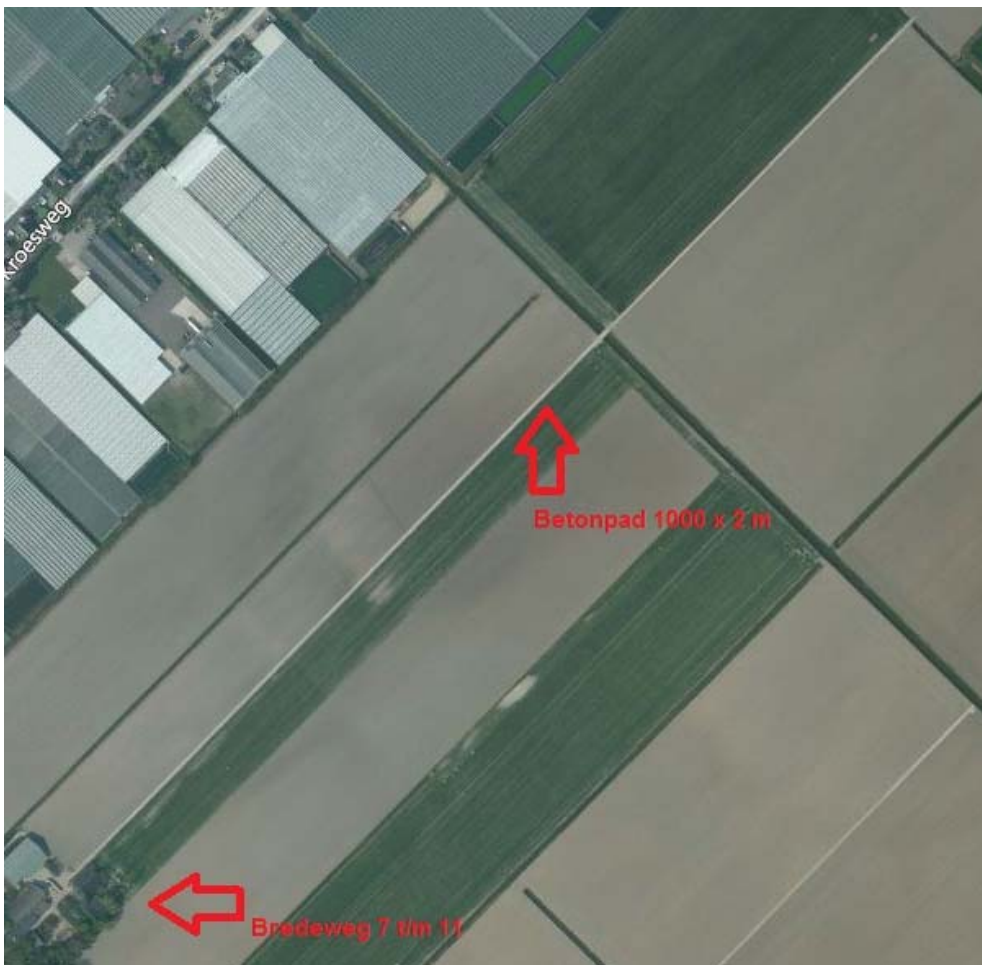
Figuur 7.2. Puinpad ten noorden van Bredeweg 7 t/m 11 (bron: Bingmaps)

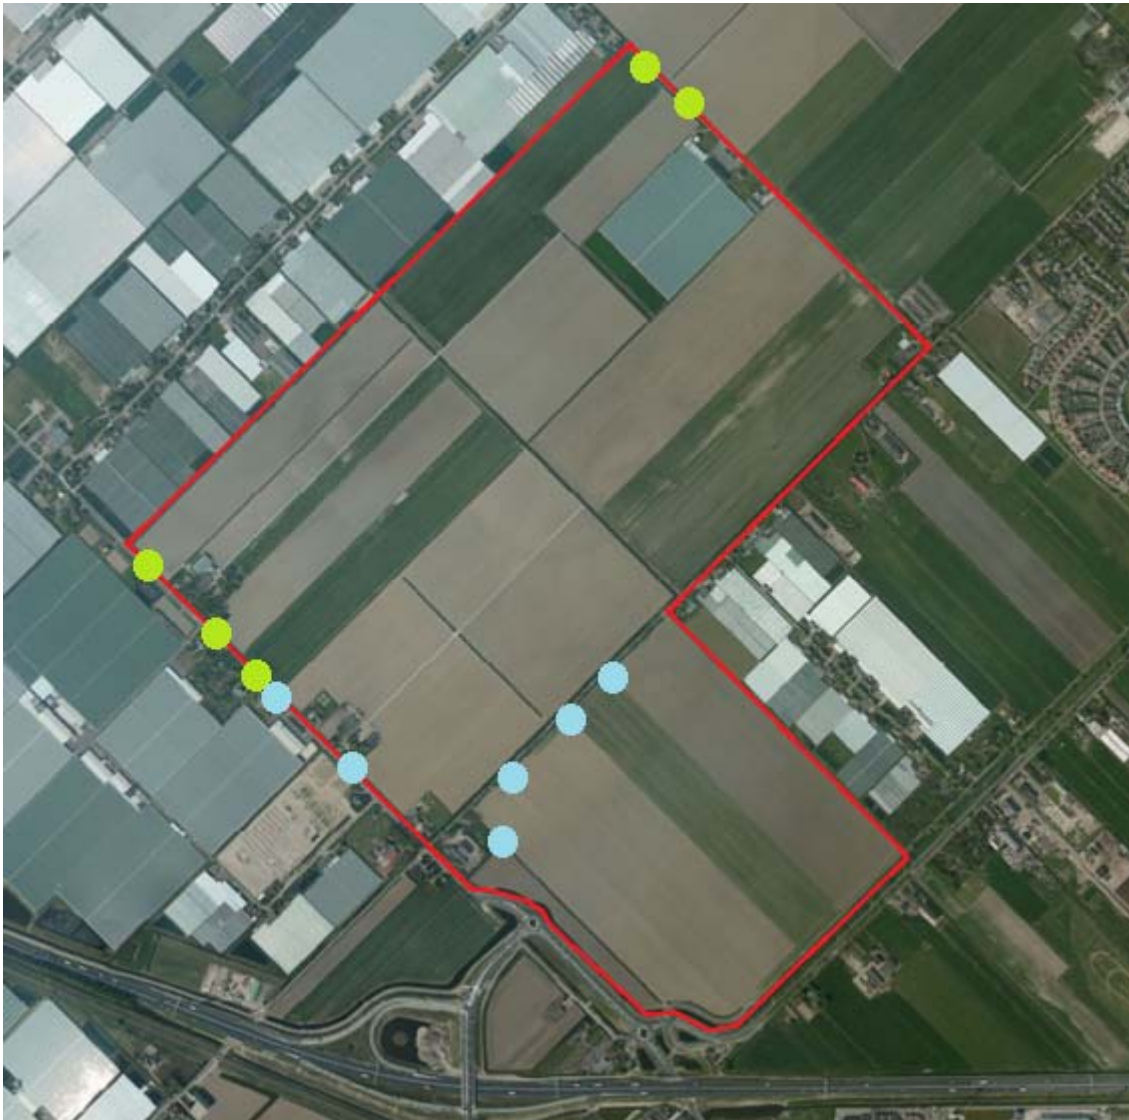
*Figuur 7.3: Overzicht dammetjes. Punten zijn dammetjes: groene zijn reeds onderzocht, blauwe zijn nog niet onderzocht (bron: bingmaps.nl)*

Binnen het gebied zijn op basis van luchtfoto's 3 dammetjes aanwezig langs de Plasweg en 1 dammetjes in de nabijheid van Plasweg 36/36a. Deze dammetjes zullen vermoedelijk verwijderd worden. Langs de Bredeweg (grens onderzoeksgebied) zijn 7 dammen aanwezig, waarvan er 5 reeds onderzocht zijn. De dammetjes zijn weergegeven in figuur 7.3

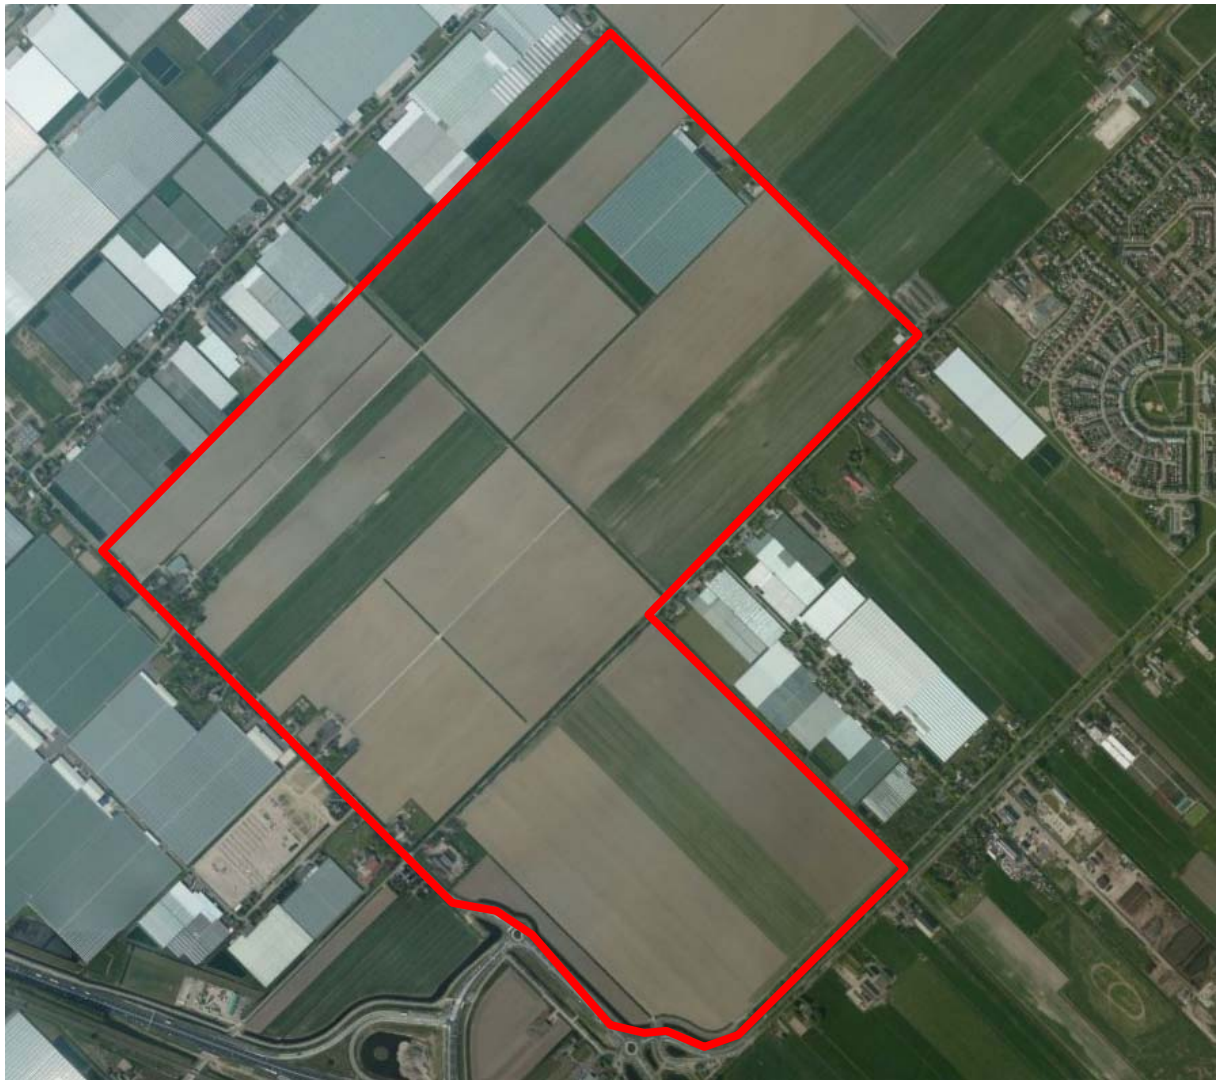
*Luchtfoto van onbekende datum. De foto is recenter dan die van Google Earth (2005), aangezien hier de N219 (zuidelijke hoek onderzoekslocatie) is weergegeven (bron: Bing Maps)*
