Projectnummer: 357850

Datum: 30-8-2017

## Verkennd bodemonderzoek

Houttuinlaan 3 te Woerden

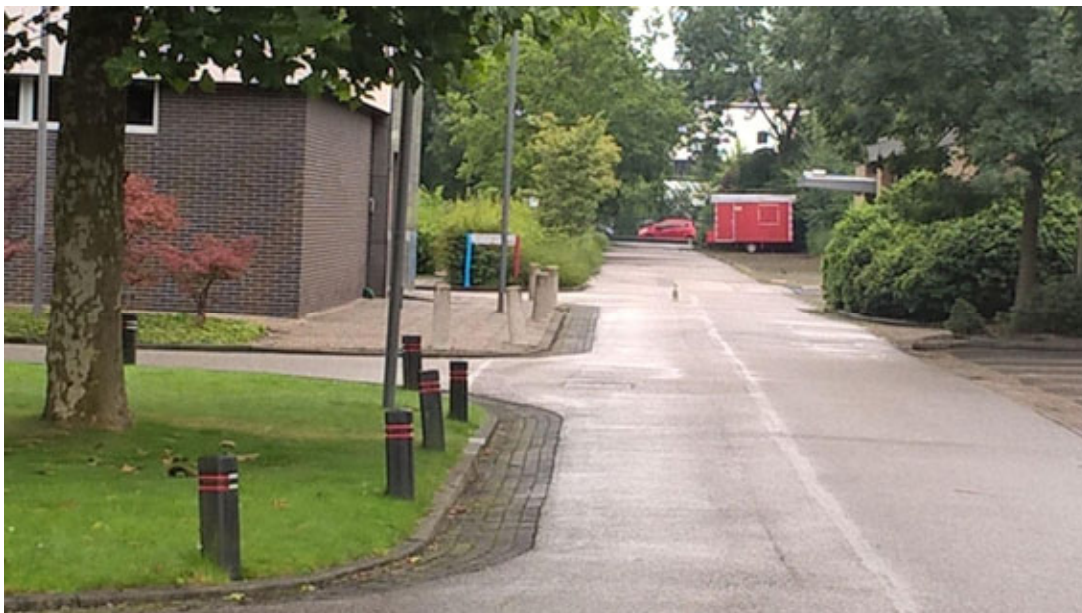
Afbeelding 1: Foto van de locatie. De bron van de verdenking is gelegen in het pand links op de foto.

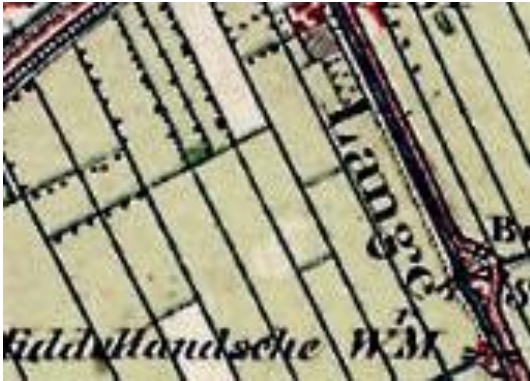
Fig. 2.1 Historische kaart 1902

De onderzoekslocatie aan de Houttuinlaan is op dit moment in gebruik als kantoorpand en bijbehorende parkeerplaats. De verharding van de parkeerplaats bestaat uit klinkers en asfalt met tussendoor enkele groenstroken. Rondom het kantoorgebouw is een groenstrook aanwezig. Het kantoorgebouw is rond 1972 gebouwd maar is pas in 1981 op de topografische kaart verschenen (zie fig. 2.2). Hiervoor had het te onderzoeken gebied de functie weiland (zie fig. 2.1).

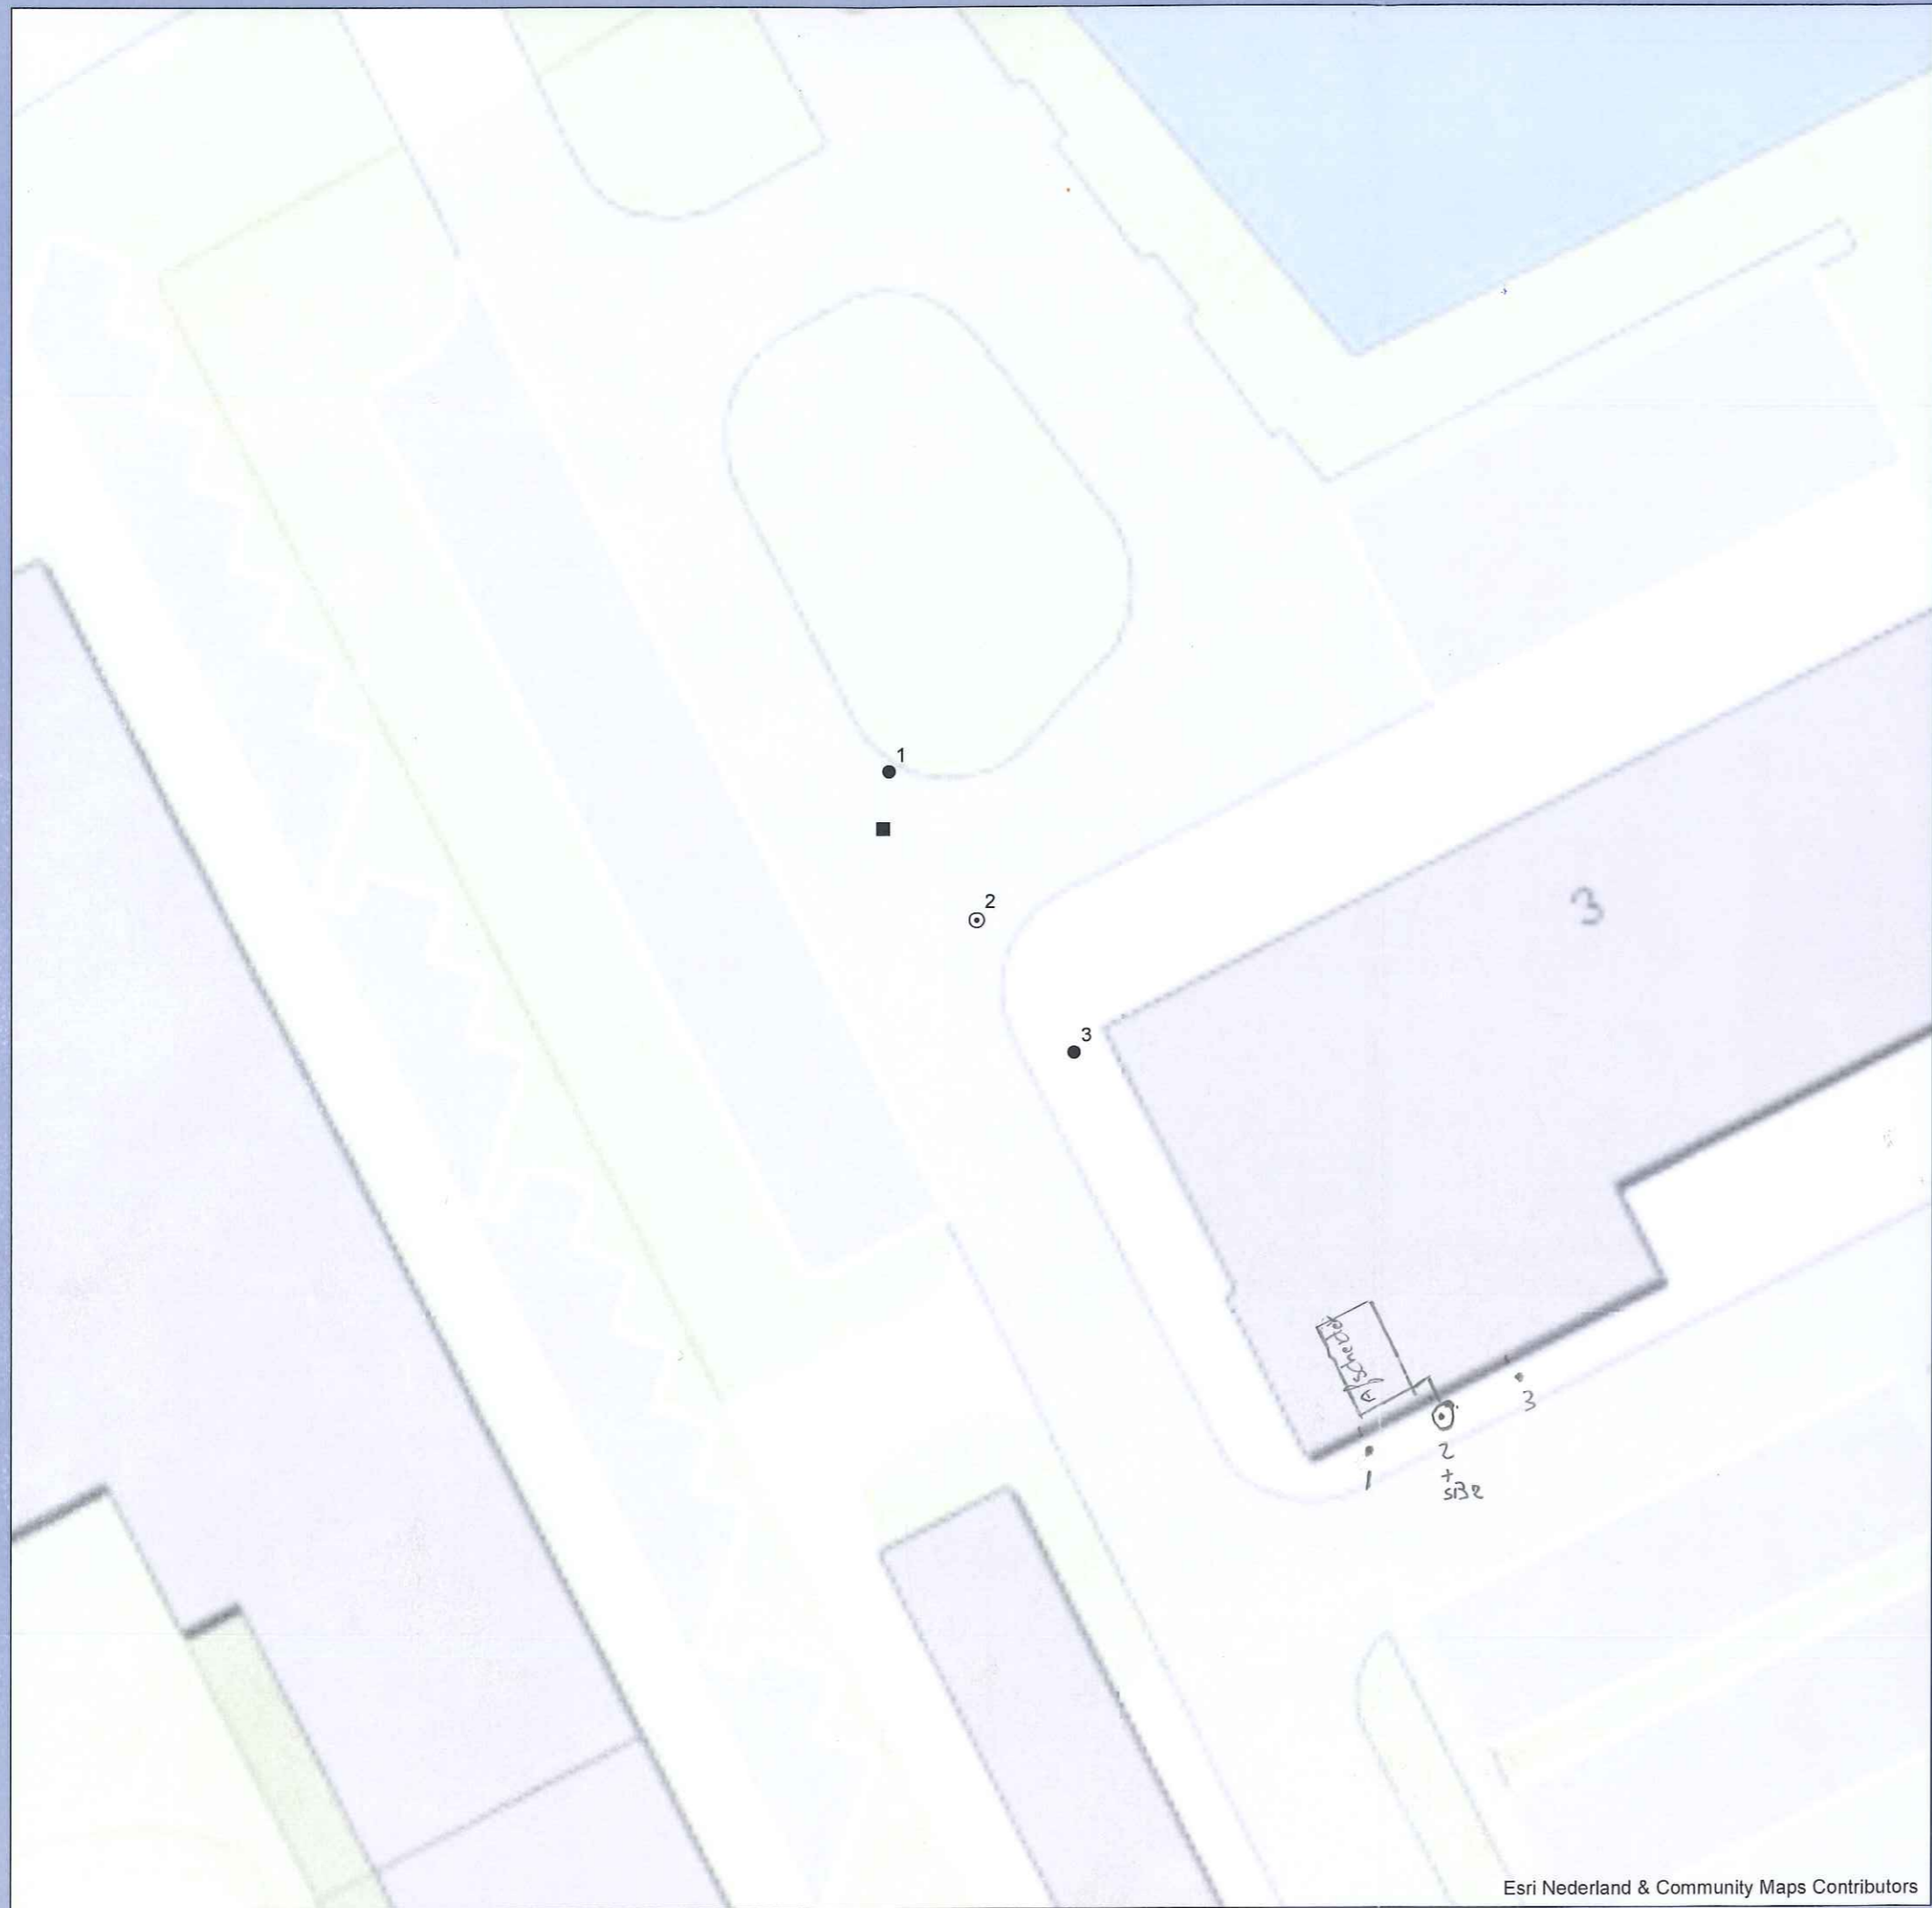
## Bijlage 3 - Situatie met boringen en peilbuis

De regionale ligging van de onderzoekslocatie is aangegeven in bijlage 1. Een overzicht van de locatie is weergegeven in bijlage 3 - Situatie met boringen en peilbuizen.
