## NADER BODEMONDERZOEK BARIUM IN GRONDWATER EN LOOD IN GROND RONDOM MESTBAK

### HOOFDWEG-MILANDWEG TE ZEGVELD

Rapportnummer: P1900136 B+E

3 juni 2019

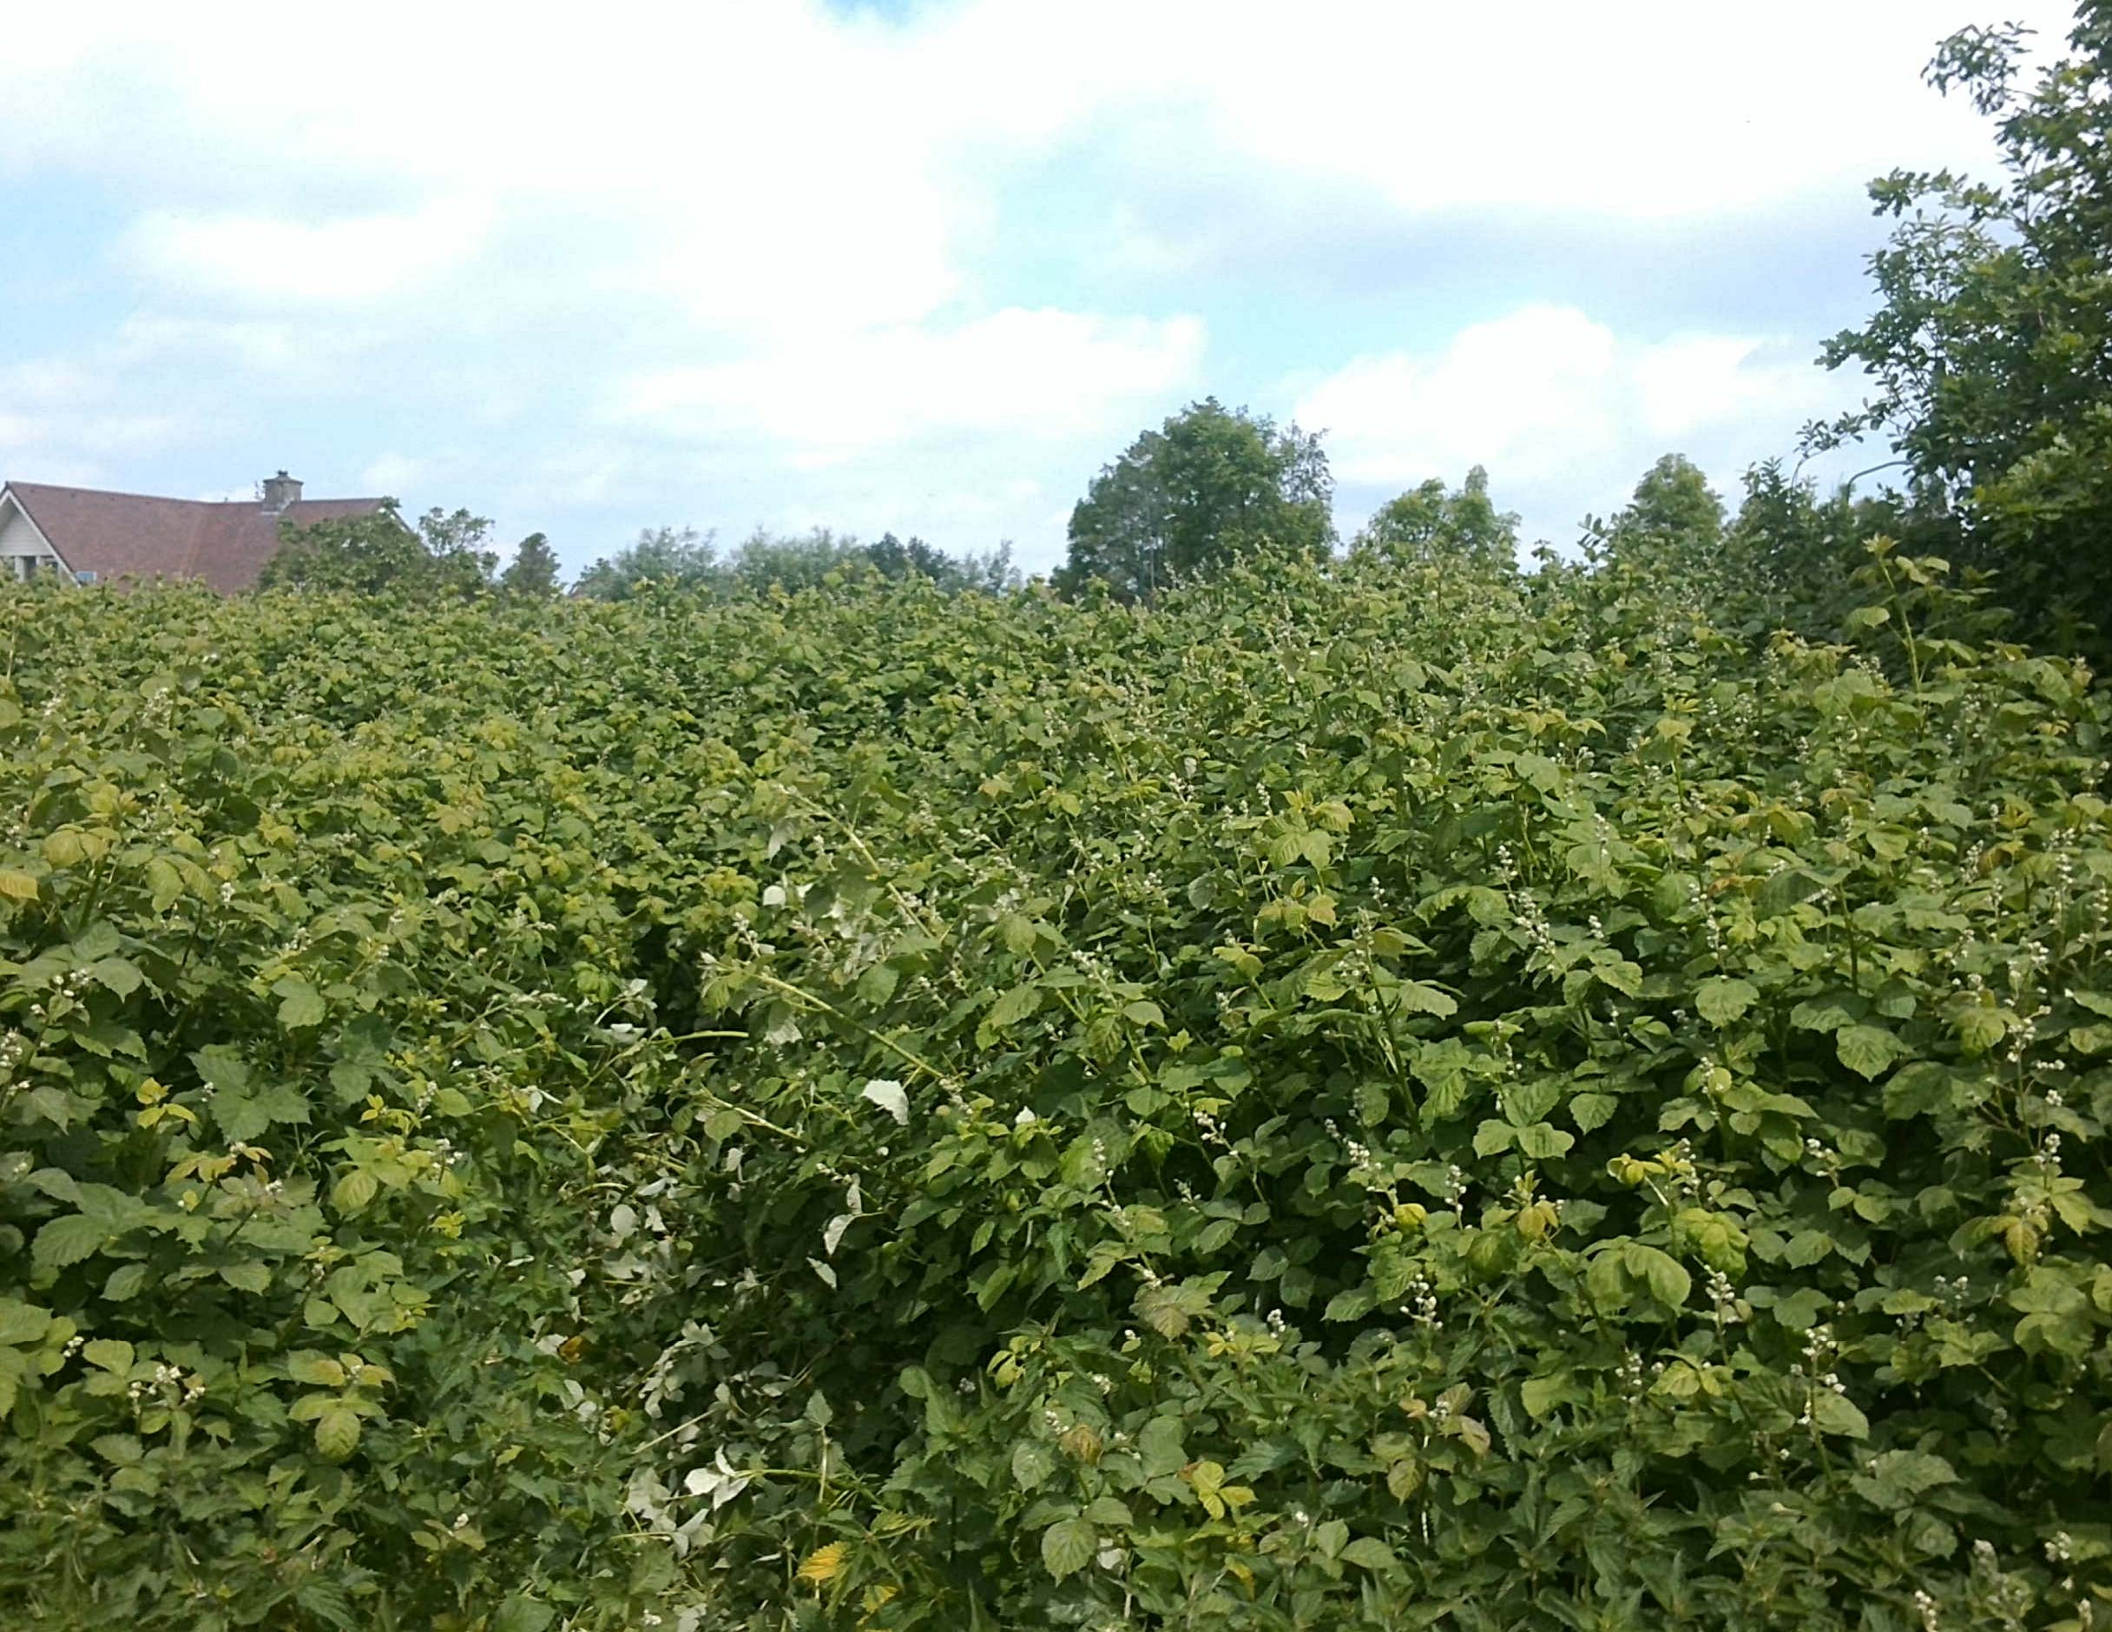
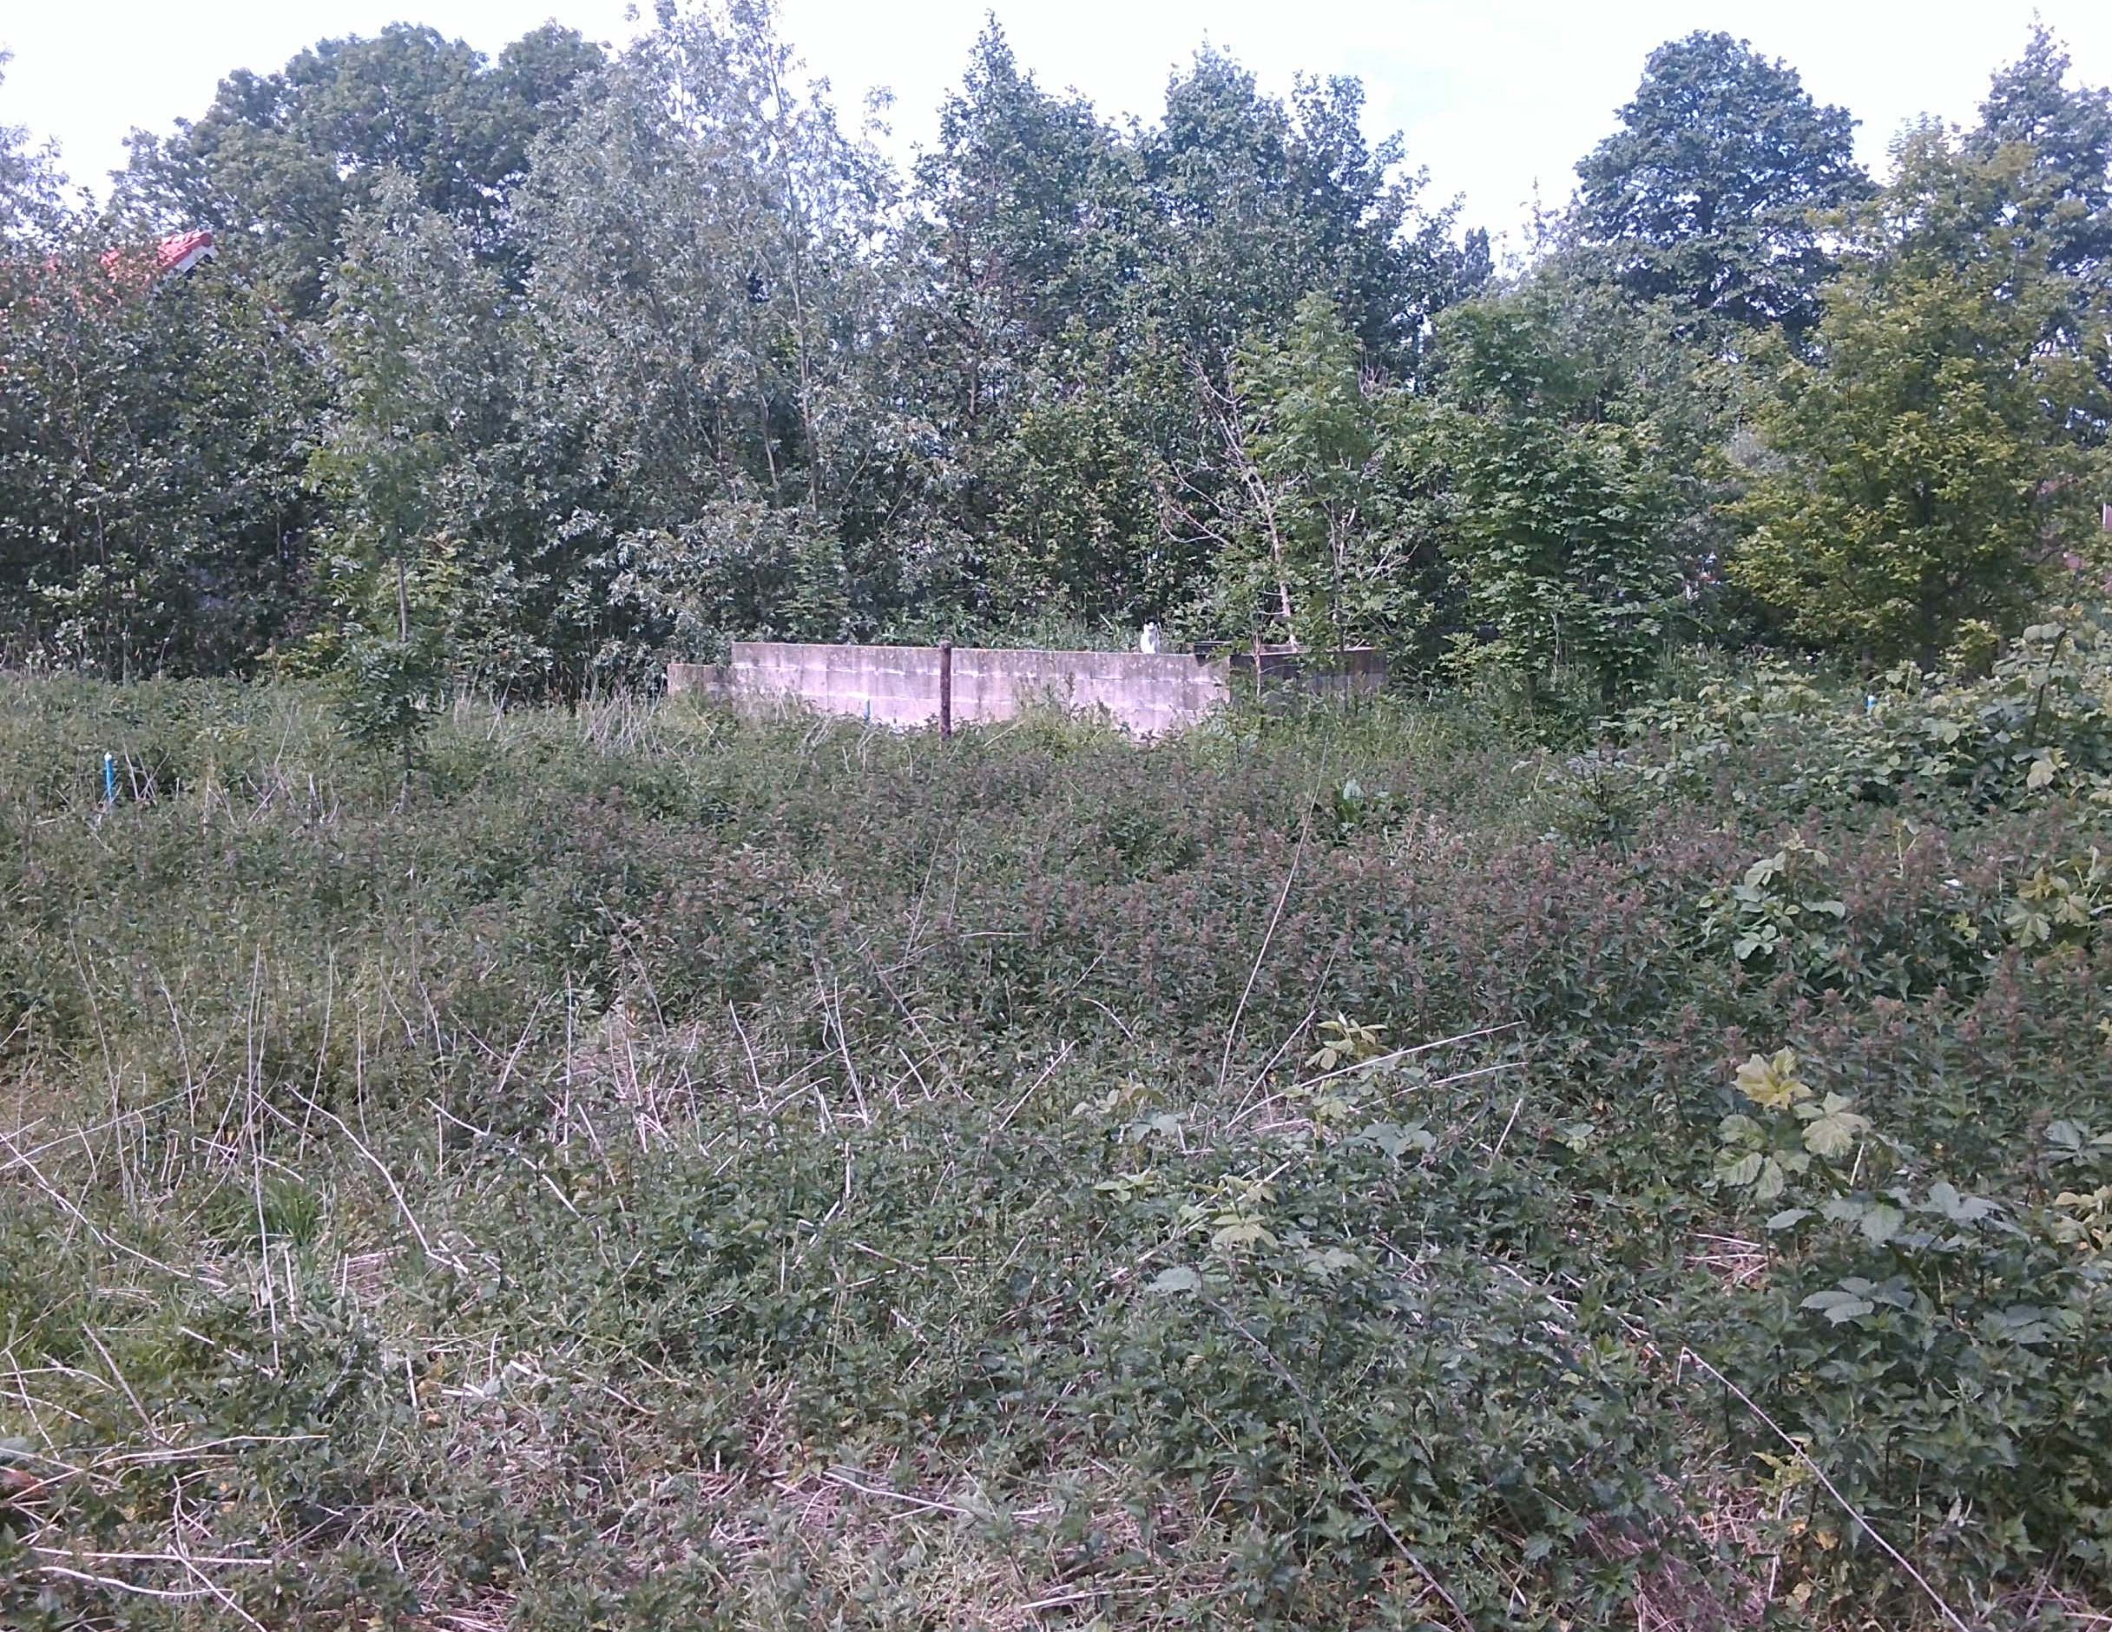
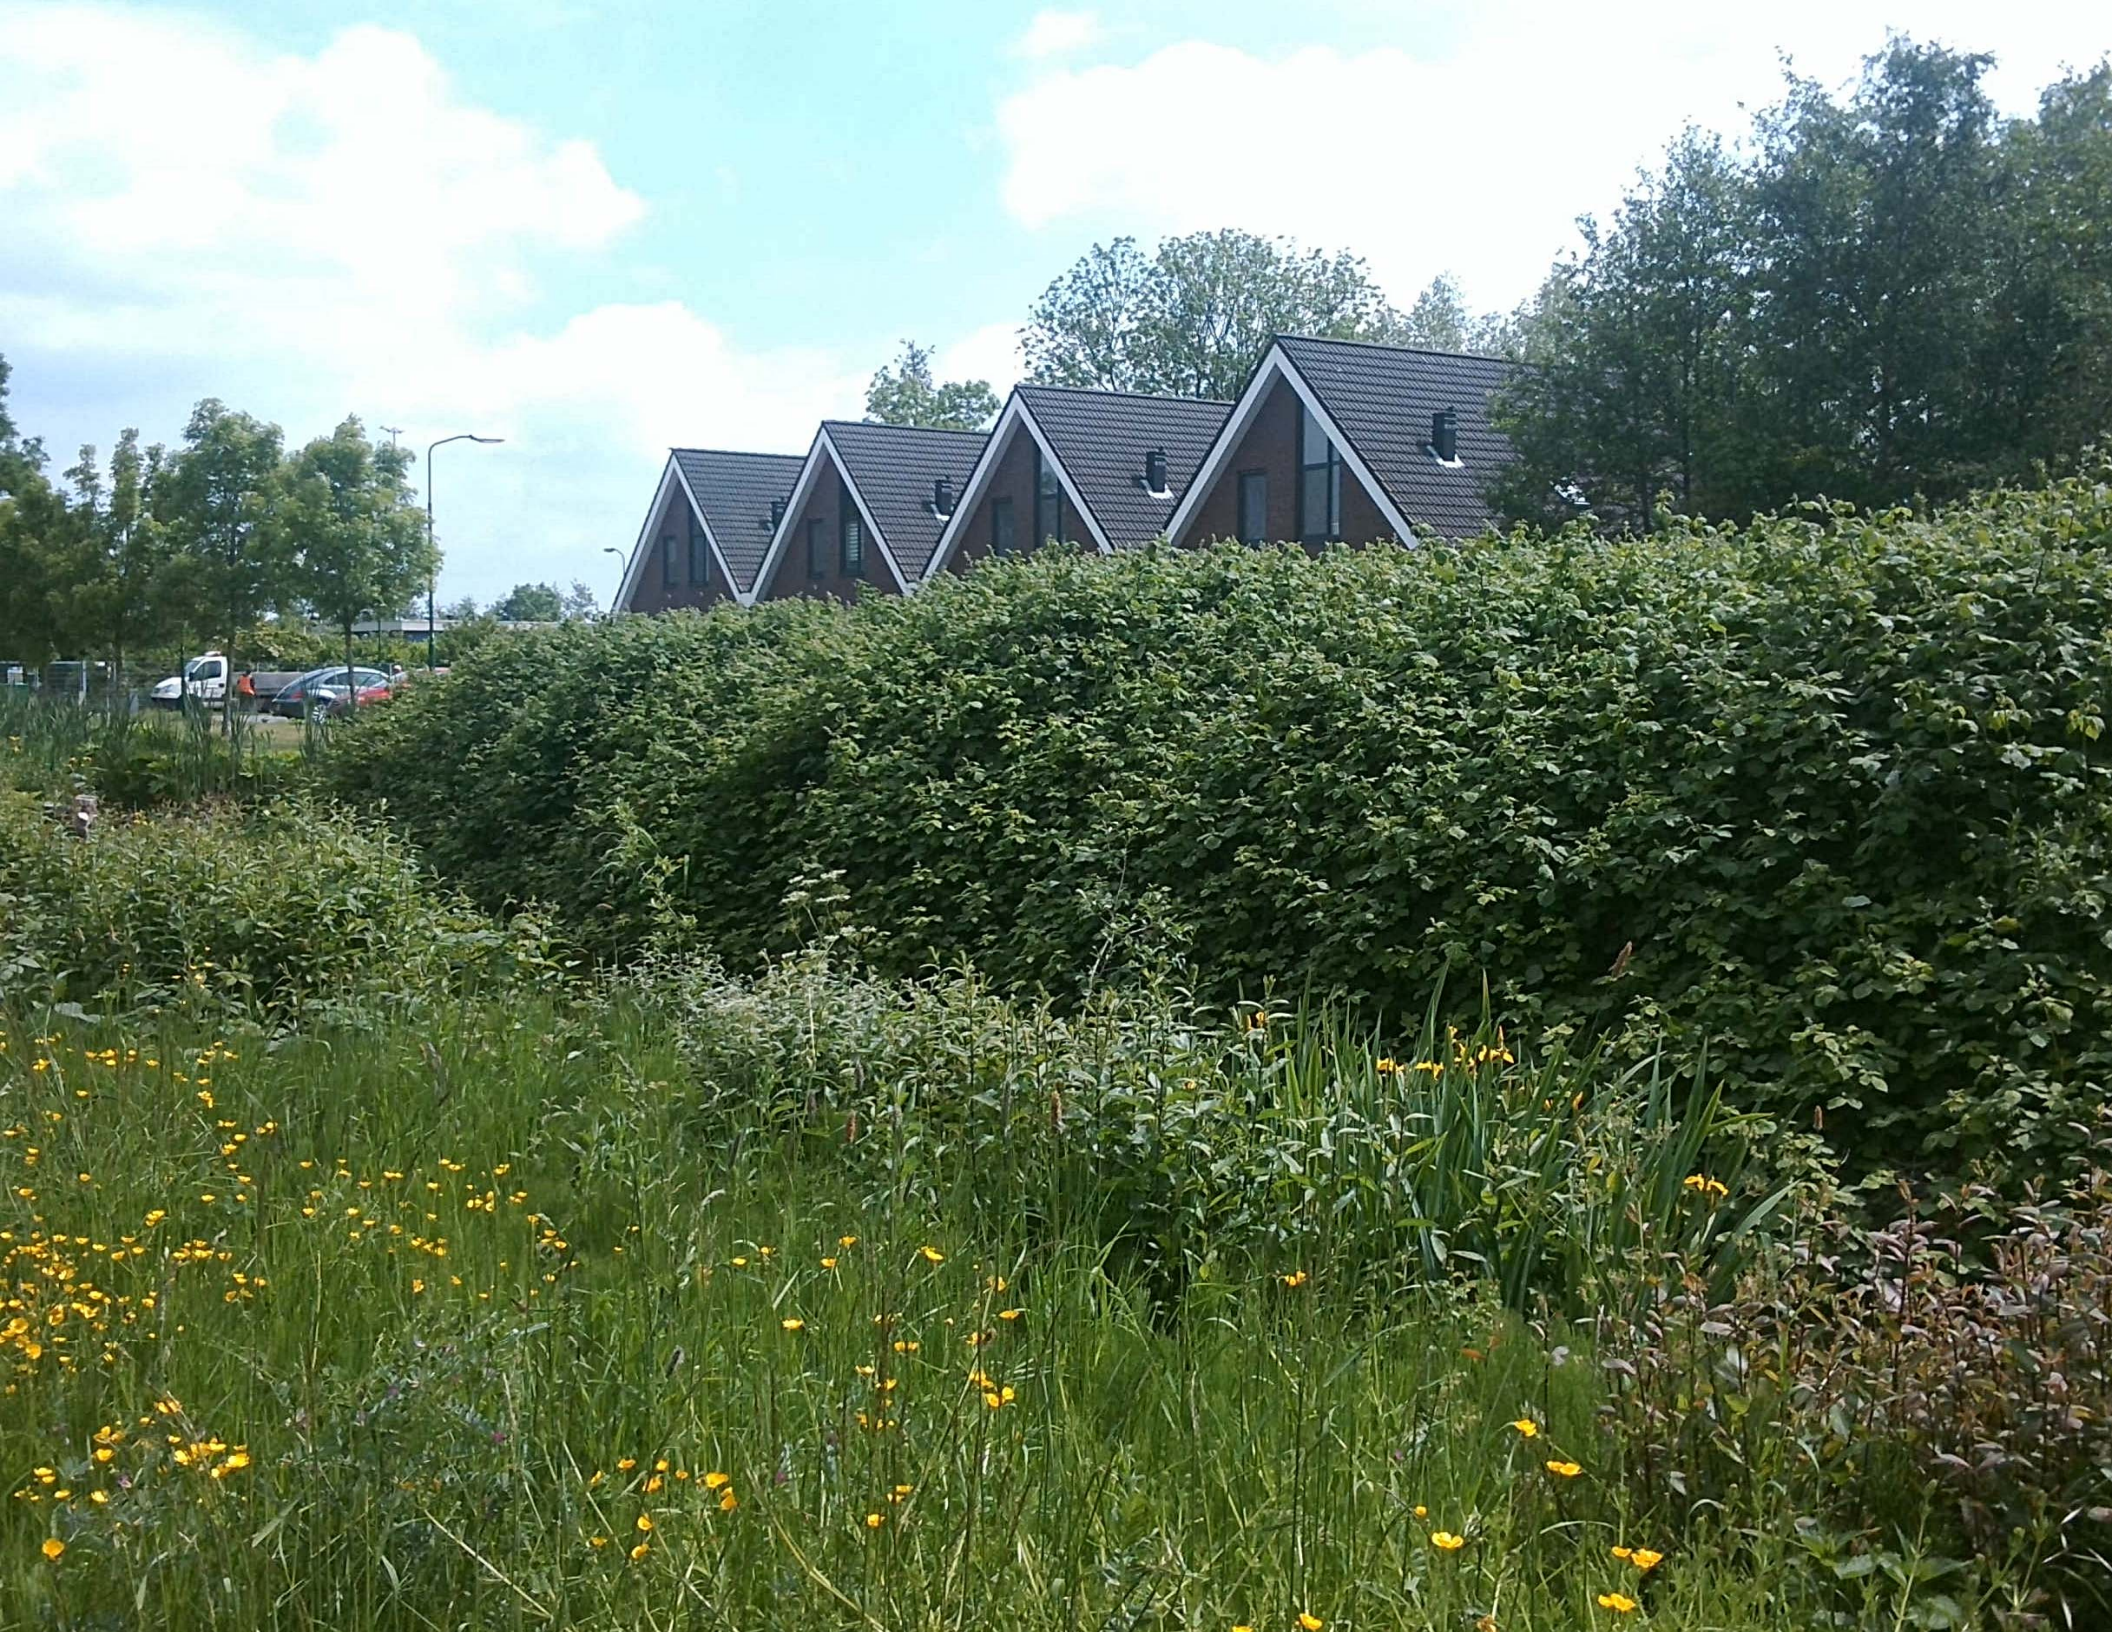
## **BIJLAGE 2**

### **FOTO'S ONDERZOEKSLOCATIE**

In bijlage 2 zijn een aantal foto's van de onderzoekslocatie opgenomen.

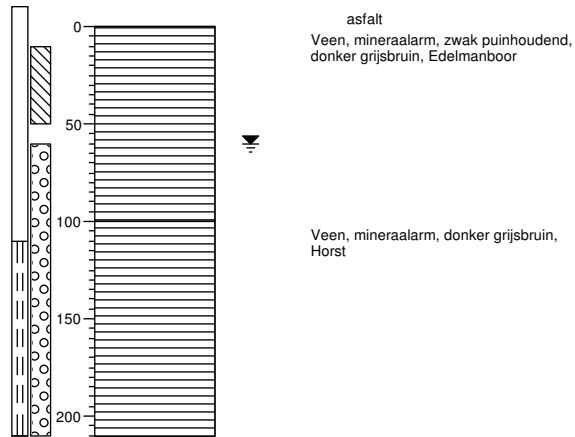
## Boring: 302

X: 117384,24  
 Y: 458776,38  
 Datum: 20-05-2019  
 GWS: 60  
 Boormeester: Bart van de Loo

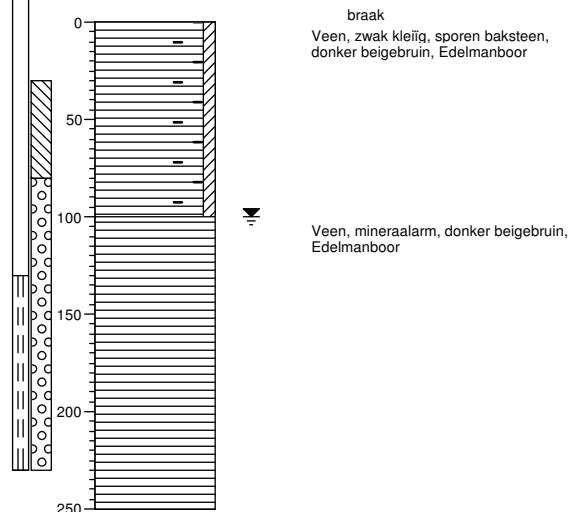
## Boring: 303

X: 117398,13  
 Y: 458775,45  
 Datum: 20-05-2019  
 GWS: 100  
 Boormeester: Bart van de Loo

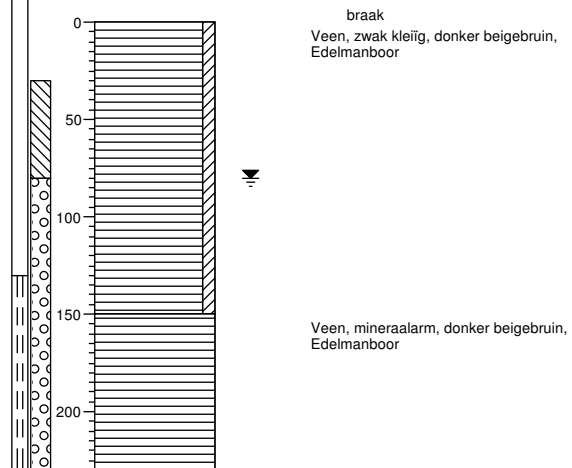
## Boring: 304

X: 117398,64  
 Y: 458763,24  
 Datum: 20-05-2019  
 GWS: 80  
 Boormeester: Bart van de Loo

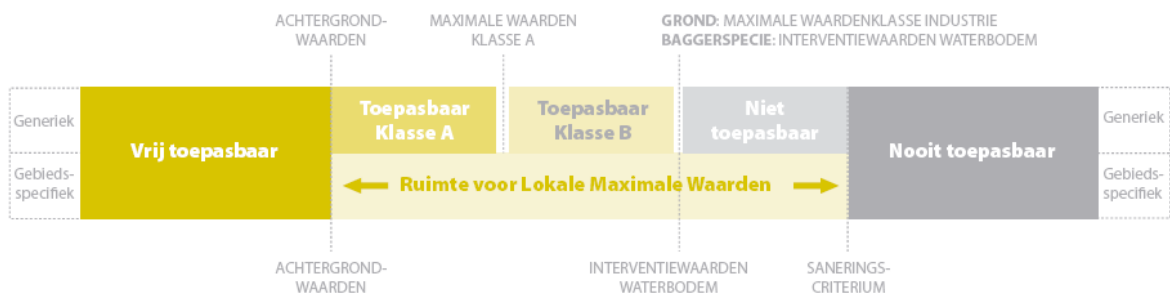
Figuur 5.6 Normstelling voor toepassen van grond en baggerspecie in oppervlaktewater in het generieke en gebiedsspecifieke kader

Wanneer het is toegestaan om grond of baggerspecie in oppervlaktewater toe te passen met een kwaliteit die slechter is dan de actuele waterbodemkwaliteit, dan mag alleen gebiedseigen grond en baggerspecie worden toegepast. Op deze manier wordt het ‘standstill-beginsel’ op gebiedsniveau gewaarborgd.
