VERKENNEND ASBESTONDERZOEK
RONDON MESTBAK
HOOFDWEG-MILANDWEG
TE ZEGVELD

Rapportnummer: P1900235

Verkendend asbestonderzoek rondom mestbak Hoofdweg-Milandweg te Zegveld

3 juni 2019

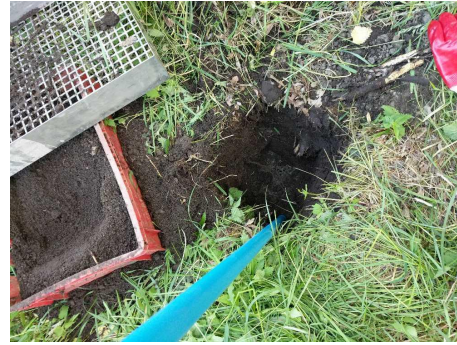
meetpunt 401, laag 0-50
14993473

30x30cm, zand, zeer fijn, sterk siltig,
sterk humeus, neutraal bruin, bruin,
sporen baksteen, schep, 100 gram
baksteen puin
