# **Aanvullend onderzoek & Risicoanalyse Conventionele Explosieven Ontsluiting locatie Nutricia Zoetermeer**

In opdracht van de gemeente Zoetermeer heeft Saricon een Aanvullend onderzoek (AO) en Risicoanalyse Conventionele Explosieven (RA) uitgevoerd in verband met de nieuwe ontsluiting en de nieuwbouwoontwikkeling van het voormalige Nutricia-terrein.

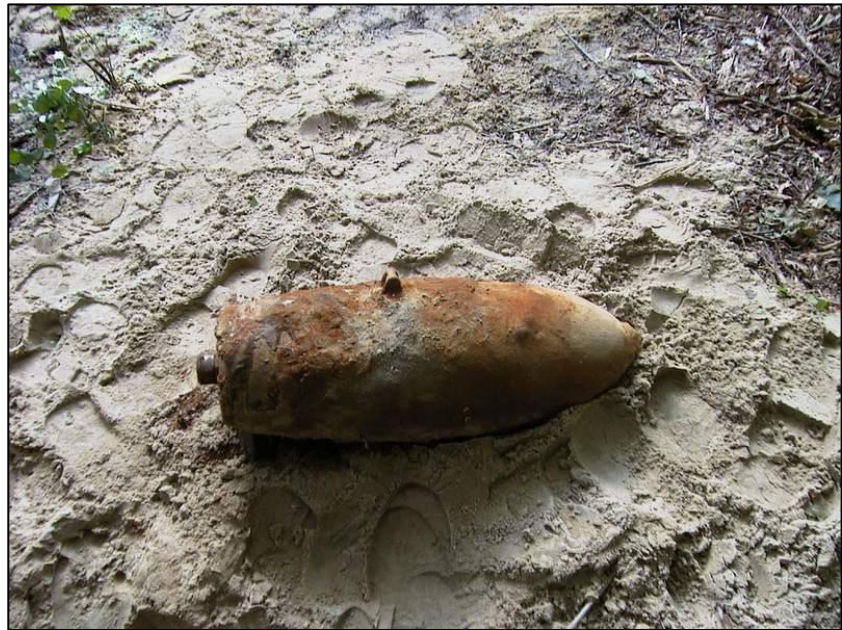
**Figuur 7.** Tekening 250 & 500 lb. GP vliegtuigbom en een aangetroffen 250 lb. GP vliegtuigbom

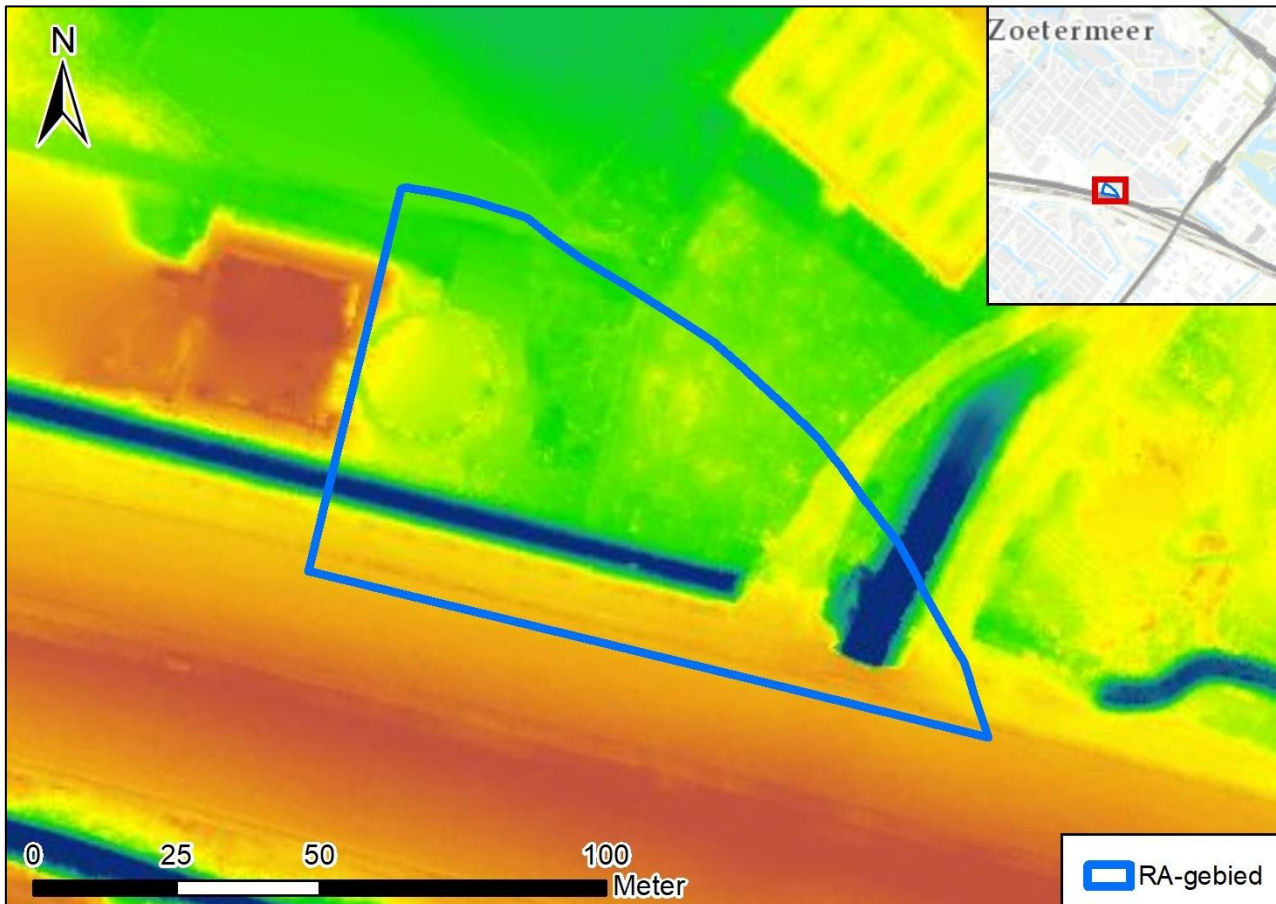
**Figuur 10.** RA-gebied geprojecteerd op een uitsnede uit het Actueel Hoogtebestand Nederland.

Uit het Actueel Hoogtebestand Nederland blijkt dat het maaiveld in het RA-gebied kleine verschillen vertoont, maar in het algemeen op een hoogte van -4,3 meter NAP ligt.

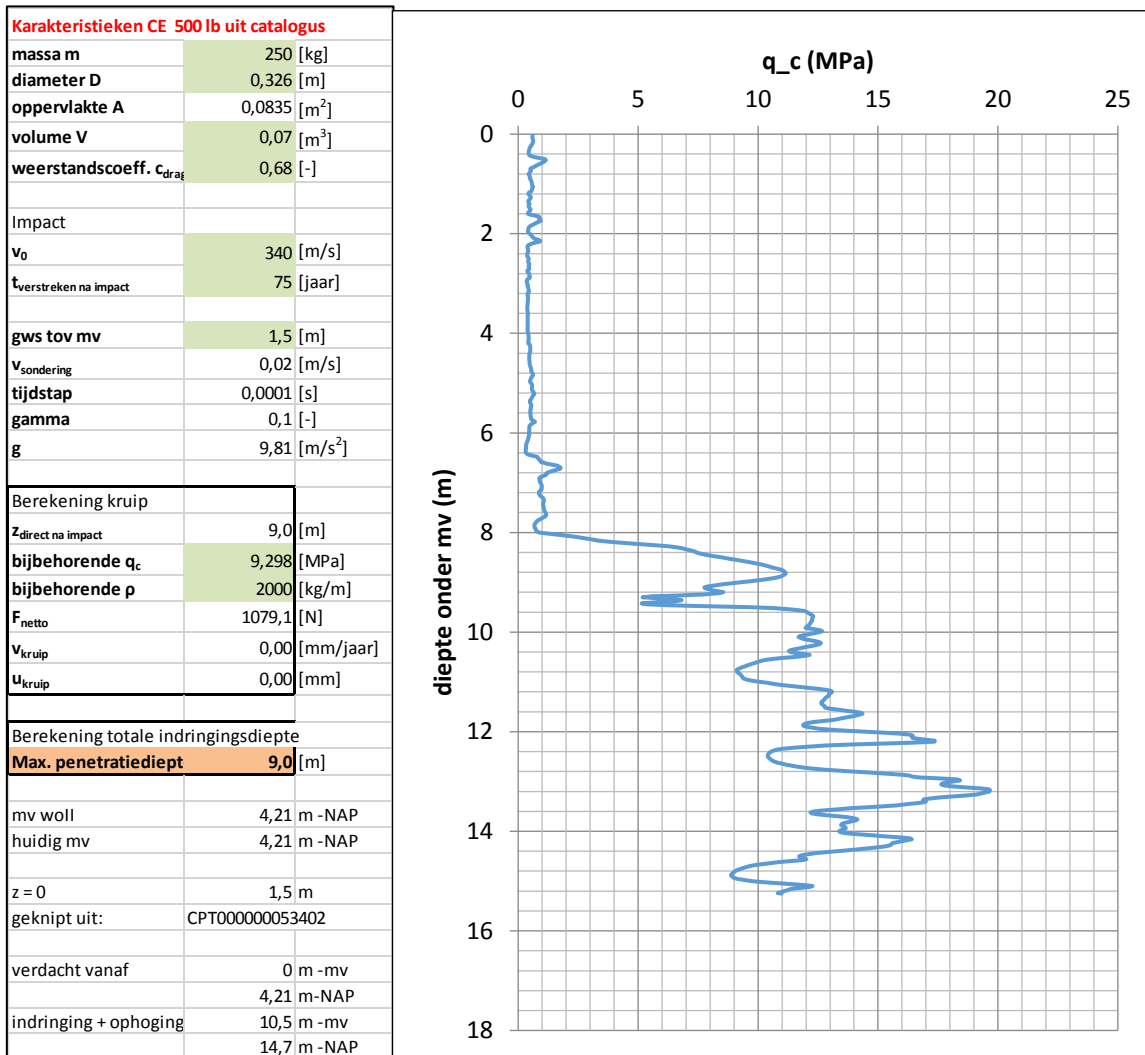
Figuur 11. Indringingsdiepte.

Door middel van de Deltares-rekenmethode is berekend dat de maximale indringingsdiepte van een 500 lb. MC-brisantbom 10,5 meter beneden het maaiveld bedraagt. Dit komt overeen met een maximale indringing van -14,8 m NAP<sup>2</sup>.

Soort CE	Minimale diepteligging t.o.v. maaiveld gedurende de oorlog	Minimale diepteligging t.o.v. NAP
Afwerpmunitie	- 0,00 meter	- 4,3 meter
Soort CE	Maximale diepteligging t.o.v. maaiveld gedurende de oorlog	Maximale diepteligging t.o.v. NAP
Afwerpmunitie	- 10,5 meter	-14,8 meter

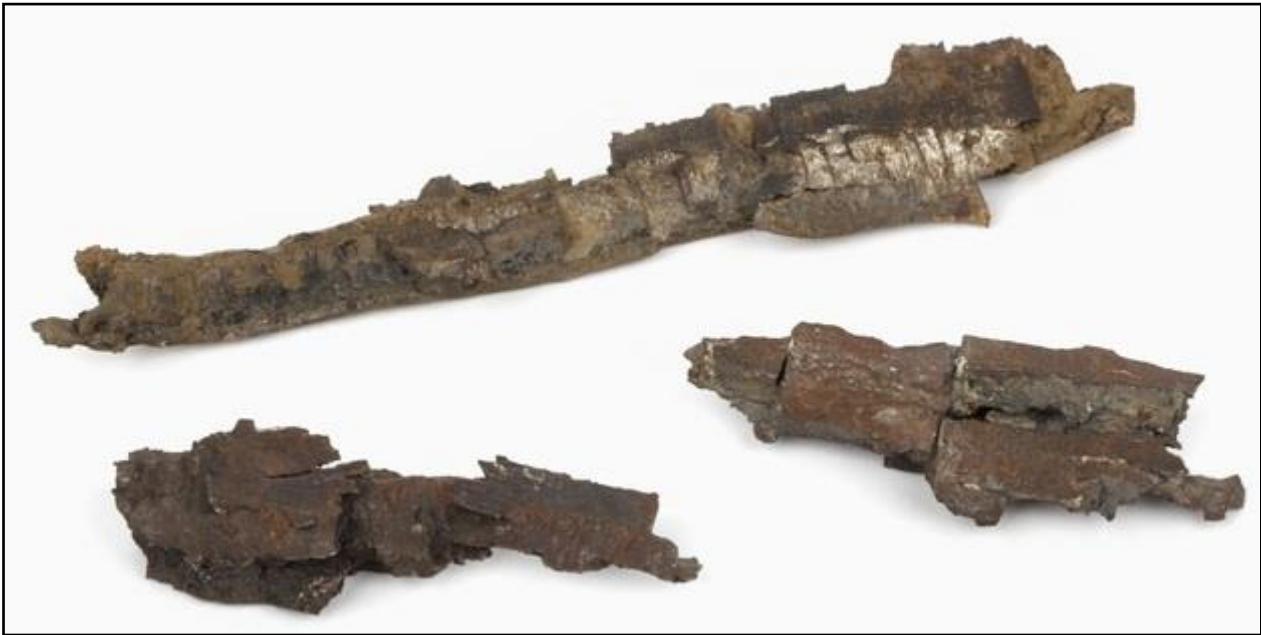
**Figuur 14.** Scherven afkomstig van een projectiel dat was gevuld met springstof, na detonatie.

Scherfwerking ontstaat doordat bij een explosie het stalen lichaam verscherft en door de drukwerking met een enorme snelheid wordt weggeblazen. Scherfwerking (fragmentatie) wordt onderscheiden in primaire scherven van het projectiellichaam en secundaire scherven, afkomstig uit de directe omgeving, zoals grind, puin, glasscherven, etc. Primaire en secundaire scherfwerking kunnen dodelijk letsel veroorzaken in de omgeving van het detonatiepunt. Het gebied rond de ligplaats van het CE waar bij een detonatie gerede kans bestaat dat men door scherven van het CE of secundaire scherven van bijvoorbeeld puin wordt getroffen, wordt de schervengevarezone genoemd.
